**ЗВІТ**  
**про результати відвідування**  
**Балтського районного суду Одеської області 11.09.2025**

м. Одеса- 2025 р.

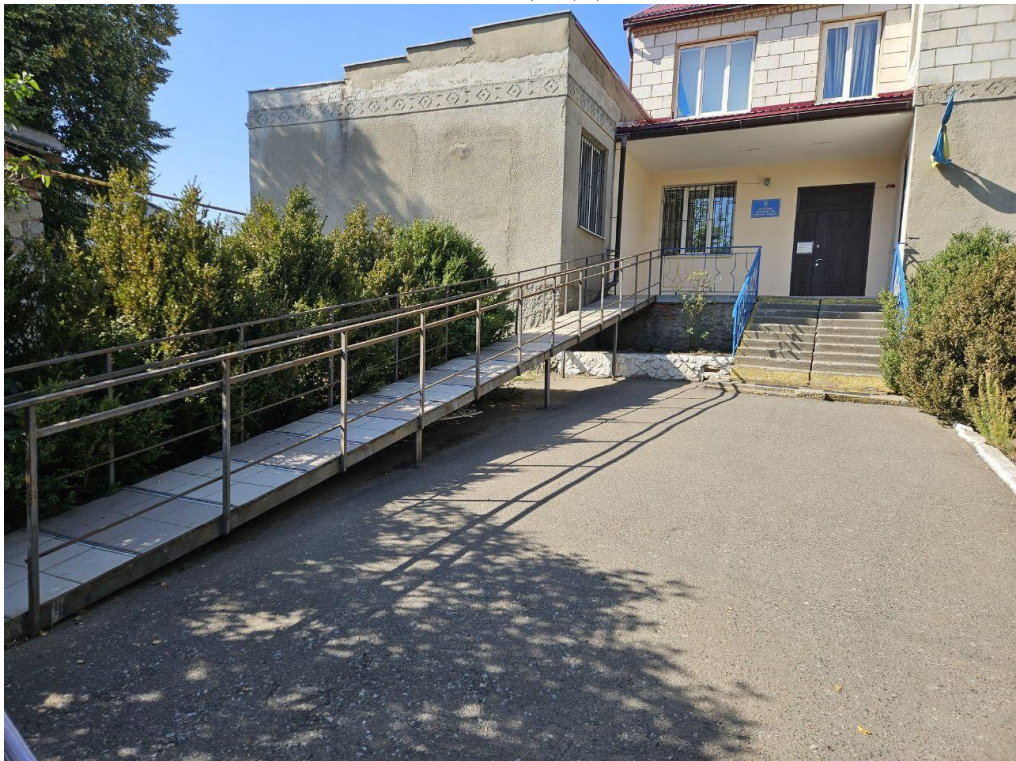
Фото 1 - Будівля Балтського районного суду

Суд розміщений в двоповерховій будівлі. Вхідні двері до суду розміщені на підвищеному майданчику, до якого веде пандус (Фото № 1).

Центральний вхід до приміщення будівлі обладнаний пандусом для пересування маломобільних груп населення, збудованим відповідно до Державних будівельних норм України В.2.2-40:2018 «Будинки і споруди. Інклюзивність будівель і споруд для маломобільних груп населення», затверджених наказом Міністерства регіонального розвитку, будівництва та житлово-комунального господарства України від 30.11.2018 № 327 (далі – ДБН Інклюзивність).

6. Відповідно до вимог ДБН інклюзивність, доступність для маломобільних груп населення повинна забезпечуватися фізичною можливістю і зручністю потрапляння та пересування об'єктом. У порушення вимог пункту 8.3.1 ДБН Інклюзивність, при вході до приміщення суду відсутня дублююча табличка назви установи шрифтом Брайля, що ускладнює орієнтацію для відвідувачів з вадами зору (Фото № 1).

5. Створити для маломобільних груп населення відповідні умови доступу до приміщень суду;

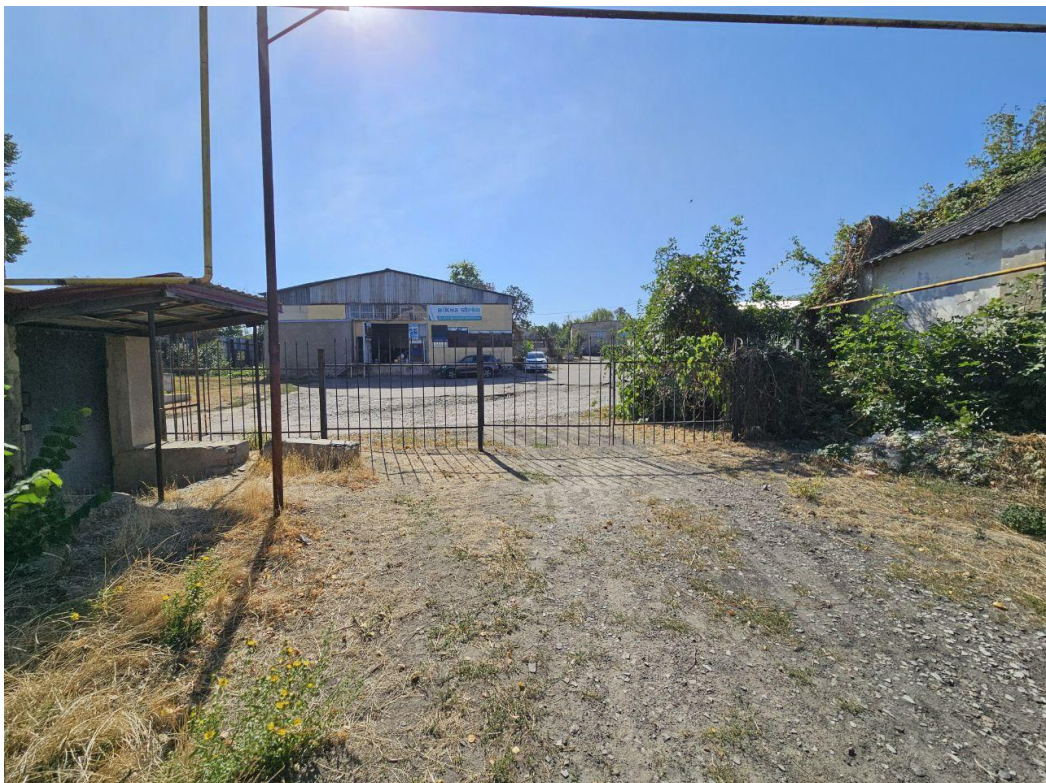
Фото 2 - В'їзд на задньому подвір'ї

В'їзд автотранспорту на територію установи здійснюється через металеві ворота, що замикаються. Ця територія (службова зона) огорожена металевим парканом (Фото № 2).

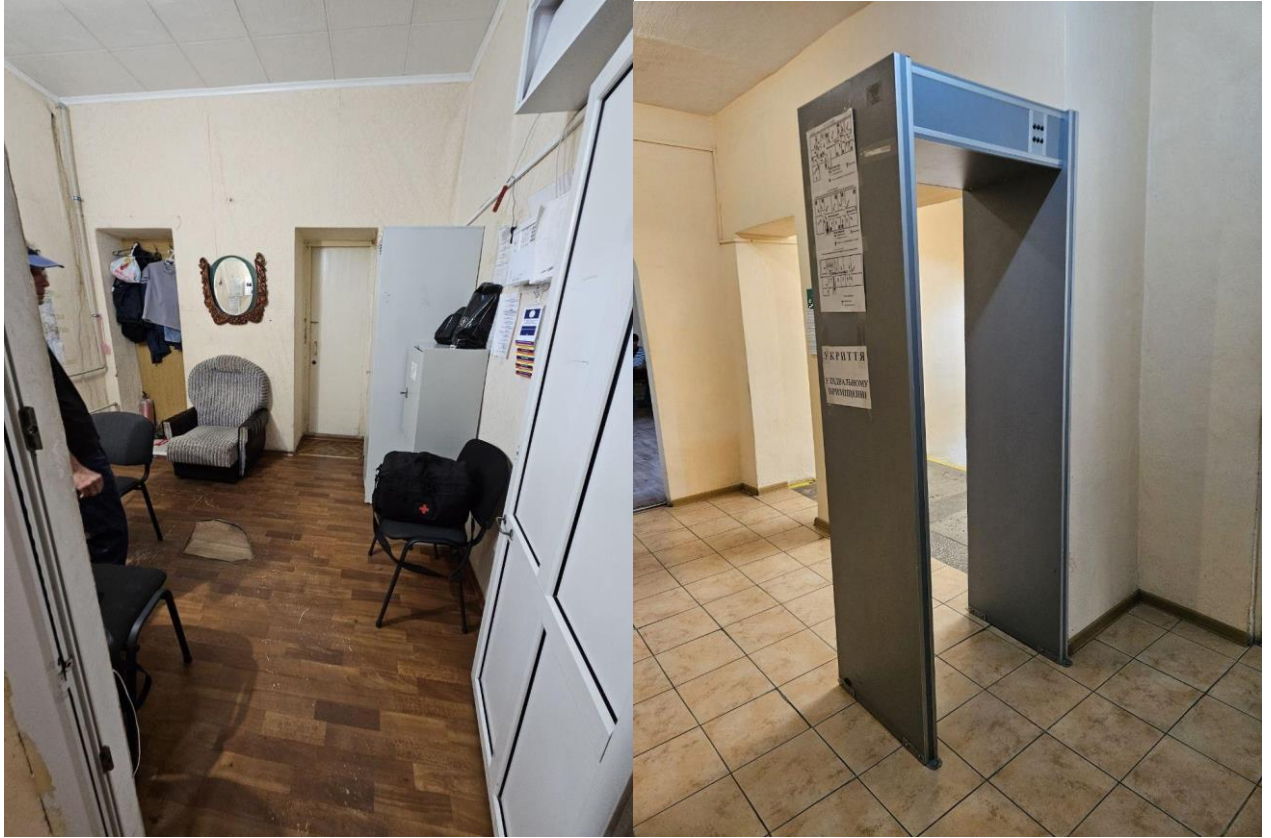
Фото 3 - Контрольно-пропускний пункт

Також у суді наявне приміщення чергового підрозділу охорони (диспетчерська), вона використовується для відпочинку охорони, для приймання їми їжі, для зберігання форми одягу, для зберігання та заряджання-розряджання зброї, для проведення занять та інструктажів з особовим складом охорони. Також наявна металева шафа для зберігання ключів та службових документів (Фото № 3- 4).

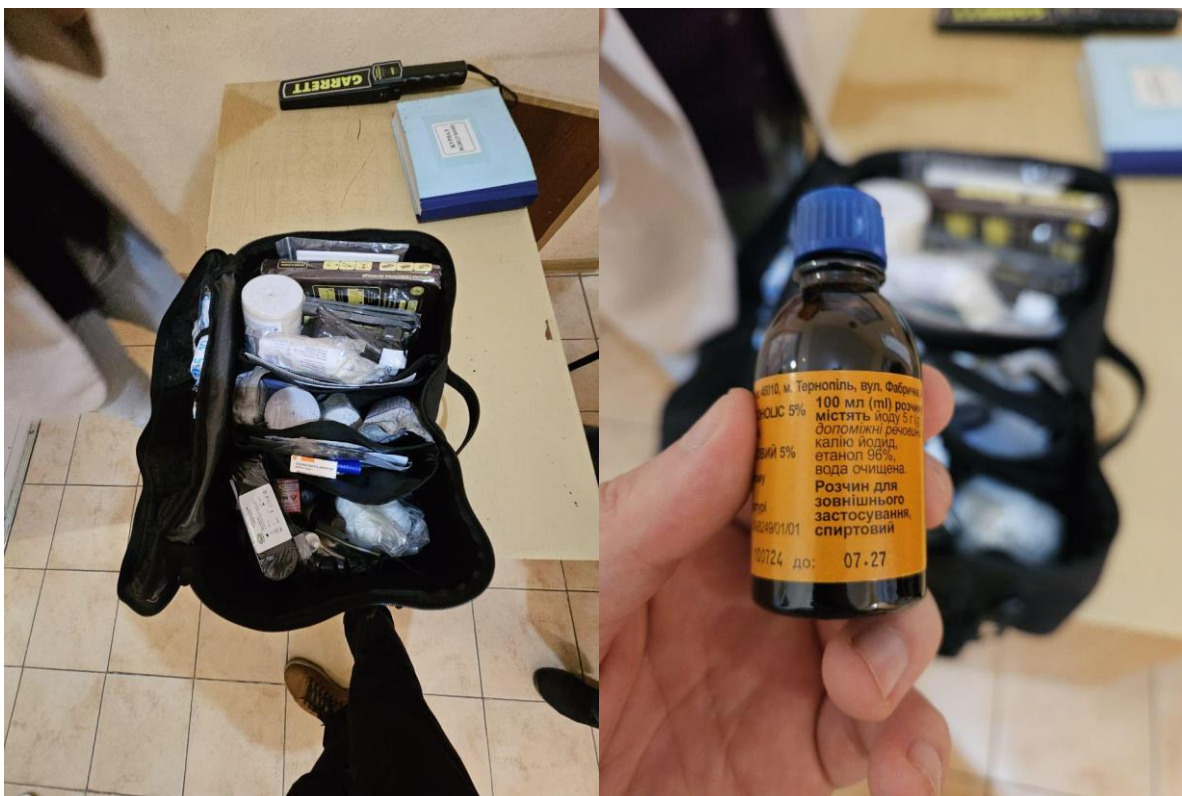
Фото 4 - Аптечка

На пропускнуому посту наявна аптечка для надання першої домедичної допомоги, яка укомплектована необхідними медичними засобами та препаратами, що відповідають актуальним термінам придатності (Фото № 5).

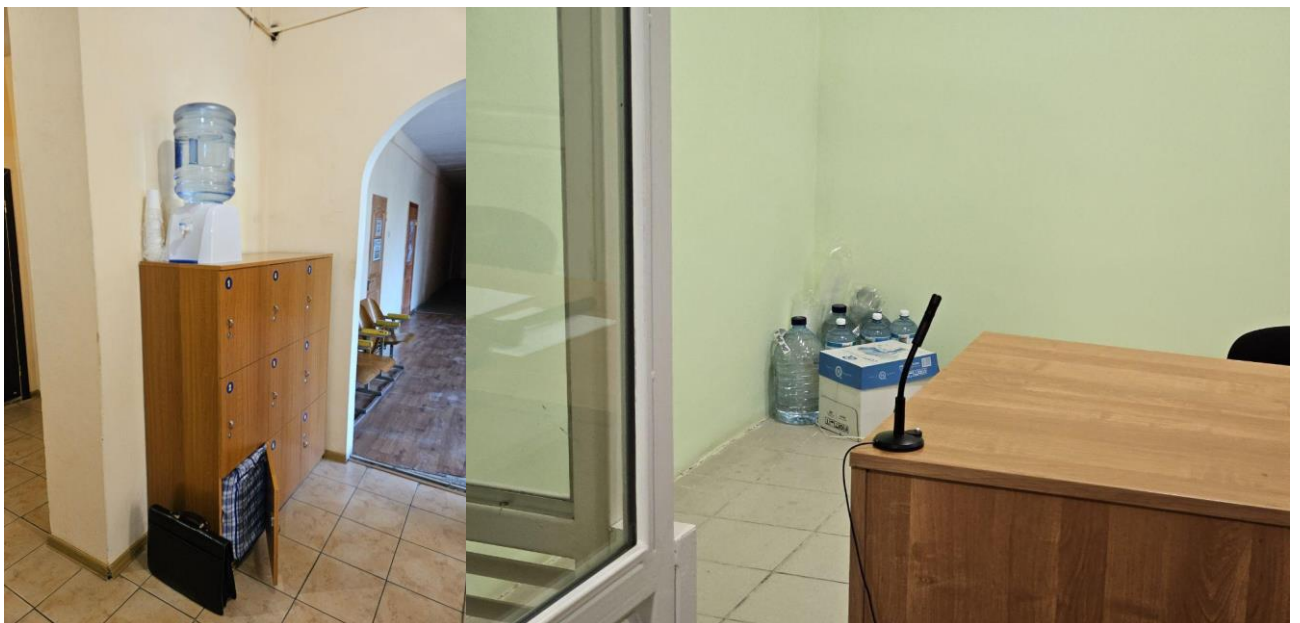
Фото 6 - Доступ до питної води

В будівлі суду організовано доступ обвинувачених (підсудних), засуджених, відвідувачів до питної води, відповідно до вимог пункту 20 Мінімальних стандартних правил поведінки з в'язнями та пункту 22.5 Європейських пенітенціарних правил, затверджених Комітетом міністрів Ради Європи 12.11.1987. (Фото № 6).

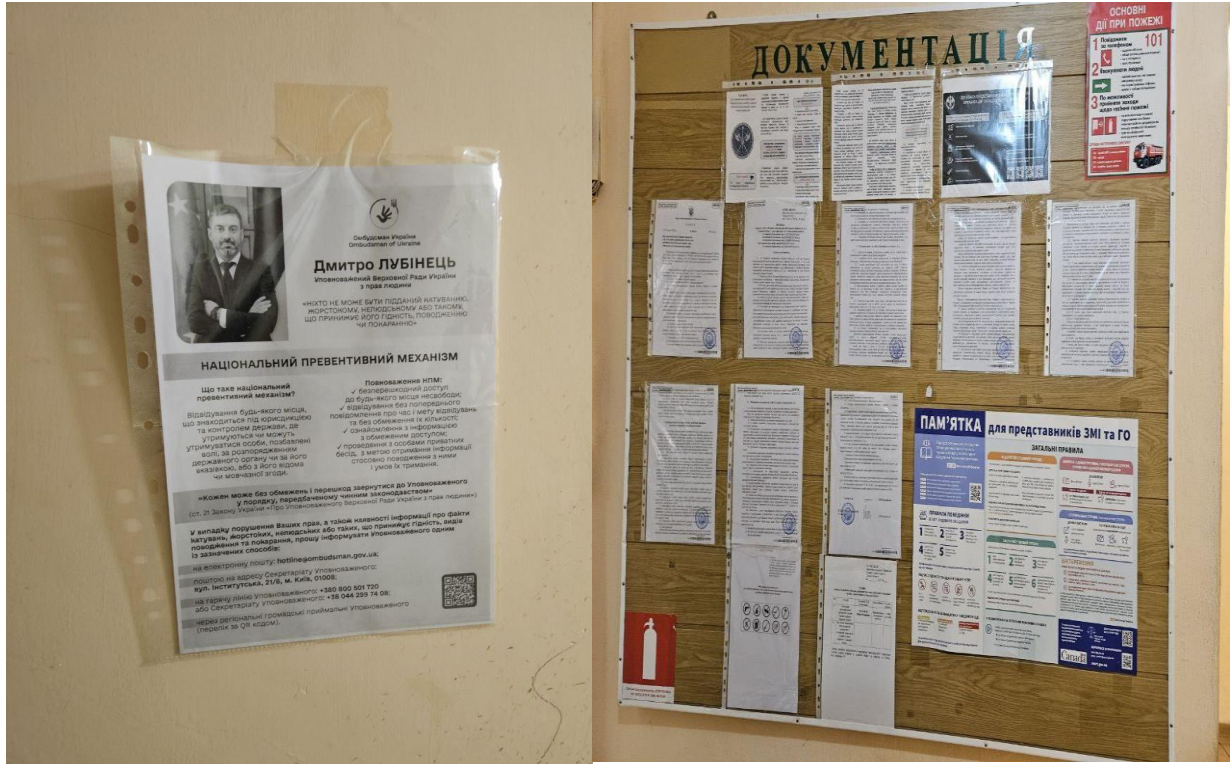
Фото – 7 Інформаційні стенди

В будівлі суду встановлено інформаційні стенди з наявною інформацією про графік прийому громадян, телефони гарячих ліній Державної судової адміністрації України, надання безоплатної правової допомоги, правилами та обов'язками учасників судових процесів тощо. Також є інформаційна довідка, щодо можливості звернутись до Уповноваженого Верховної Ради з прав людини (Фото № 7).

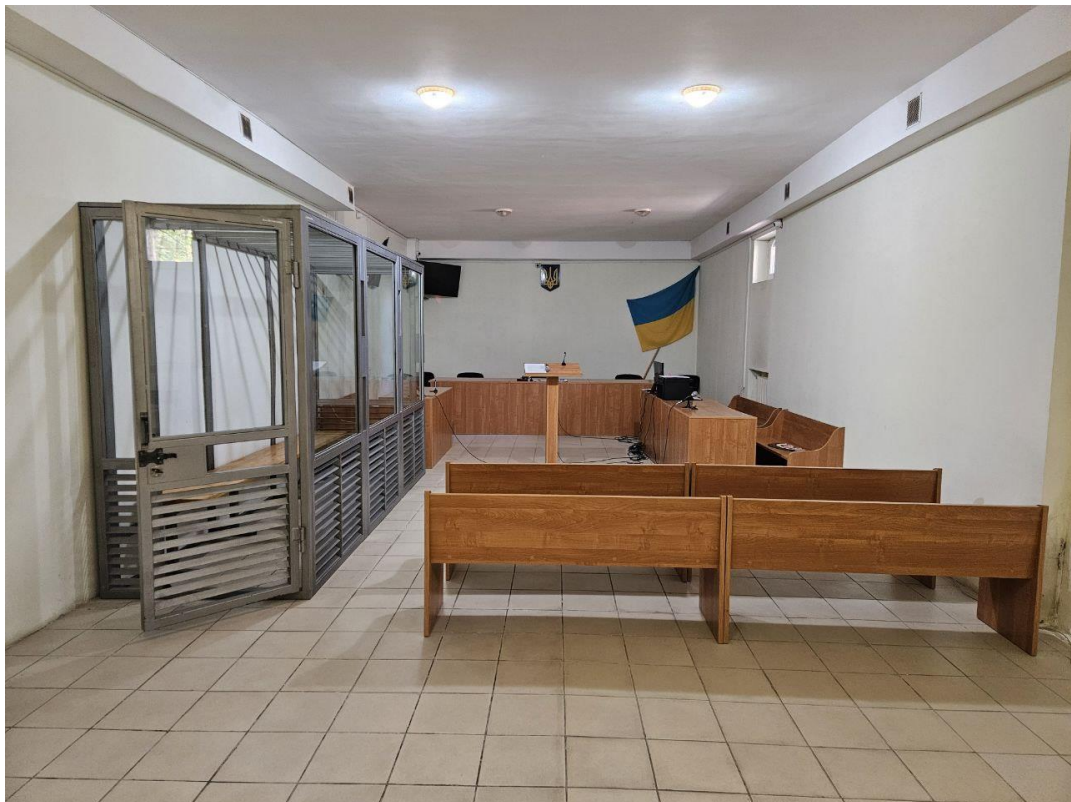
Фото 8 - Зала судових засідань

В суді розміщено п'ять залів судових засідань, три з яких пристосовані для розгляду кримінальних справ, де облаштовано місце для поміщення підсудних, огорожене захисним склом. Всі зали судових засідань обладнані системами відео-конференц-зв'язку для проведення судових засідань (процесуальних дій) у режимі відеоконференції і обладнані необхідними технічними засобами фіксування судового процесу (Фото № 8).

З метою дотримання норм, передбачених пунктом 9.5 Державних будівельних норм України В.2.2-26:2010 «Будинки і споруди. Суди», затвердженого наказом Міністерства регіонального розвитку та будівництва України від 17.05.2010 № 175 (далі – ДБН Суди), камери та зала судових засідань для розгляду кримінальних справ, обладнані бактерицидними лампами. Регулярно проводиться їх санітарна обробка для забезпечення знезараження повітря, проте не ведеться відповідний журнал обліку проведення таких заходів.

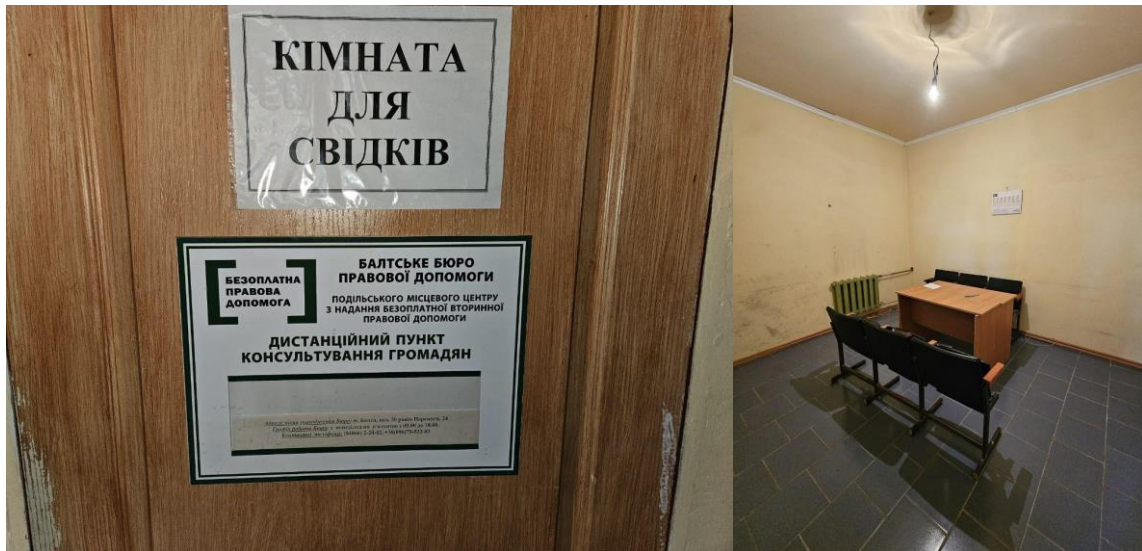
Фото 9 – Кімната для свідків

Встановлена наявність кімнати для свідків (Фото № 9).

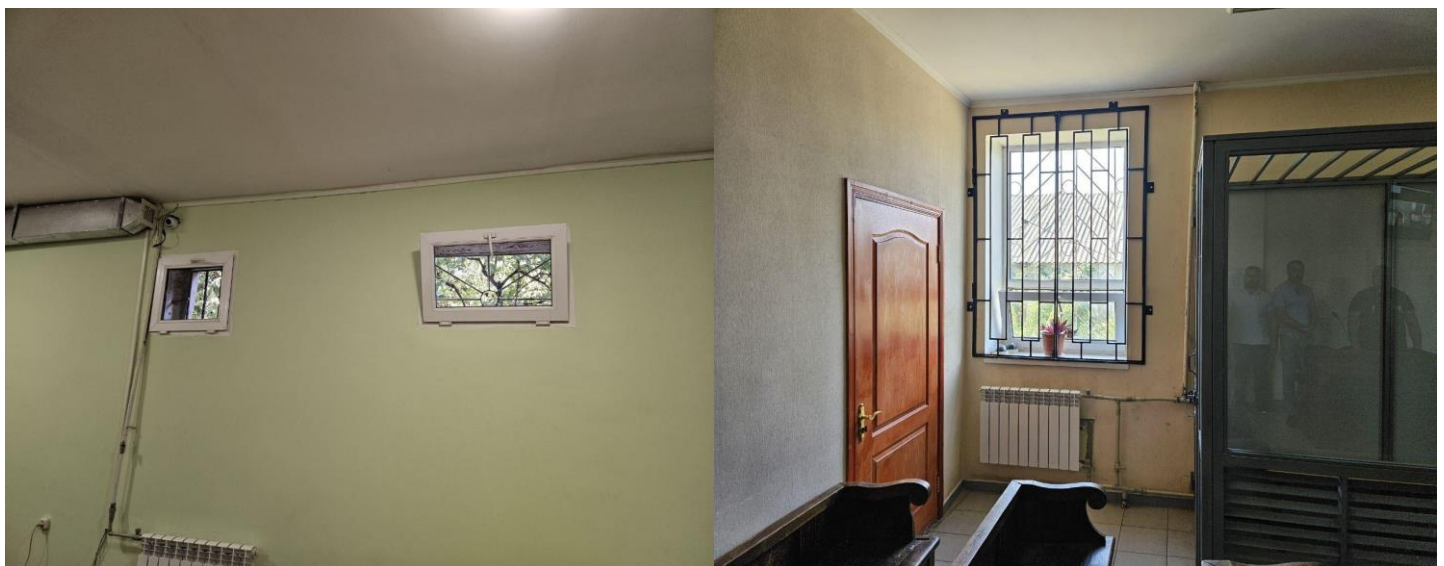
Фото 10 - Загратовані вікна

Вікна в залах судових засідань та коридорах заграбовані, що дозволяє забезпечити безпеку та відповідає вимогам пункту 11 Інструкції з організації конвоювання та тримання в судах обвинувачених (підсудних), засуджених за вимогою судів, затвердженого спільним наказом Міністерства внутрішніх справ України, Міністерства юстиції України, Верховного Суду України, Вищого спеціалізованого суду України з розгляду цивільних і кримінальних справ, Державної судової адміністрації України, Генеральної прокуратури України від 26.05.2015 № 613/785/5/30/29/67/68 (далі – Інструкція) (Фото № 10).

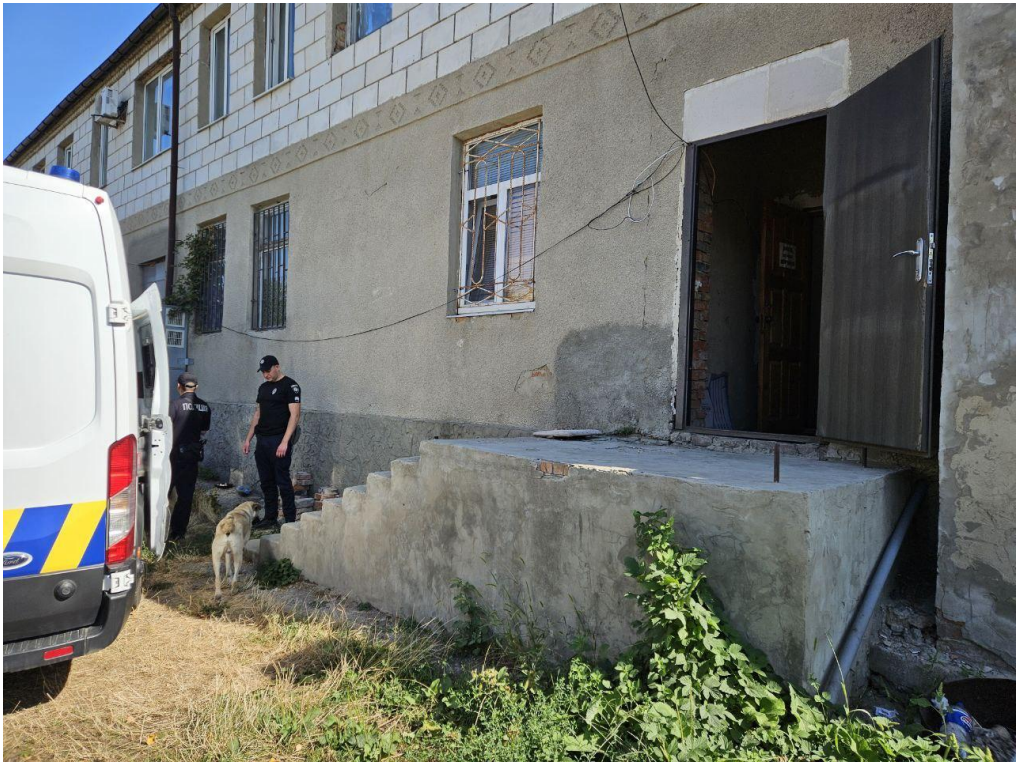
Фото 11 - Службовий (конвойний) вхід

Доставлення обвинувачених та засуджених осіб до приміщення суду здійснюється ротою конвойної служби Головного управління Національної поліції в Одеській області, через окремий вхід, який розміщений у внутрішньому дворі (Фото № 11).

3. У порушення вимог пункту 7.1.9 ДБН В.2.2-26:2010 та пункту 13 Інструкції з організації конвоювання та тримання в судах обвинувачених (підсудних), засуджених за вимогою судів, затвердженого спільним наказом Міністерства внутрішніх справ України, Міністерства юстиції України, Верховного Суду України, Вищого спеціалізованого суду України з розгляду цивільних і кримінальних справ, Державної судової адміністрації України, Генеральної прокуратури України від 26.05.2015 № 613/785/5/30/29/67/68, у будівлі суду відсутній ізольований маршрут конвоювання обвинувачених (підсудних), засуджених від камер до залів судових засідань для розгляду кримінальних справ, а саме: обвинувачені, підсудні (засуджені) конвоюються доступними для третіх осіб коридорами.

2. Забезпечити у коридорах, де проходить маршрут конвоювання від камери засудженого до залу судового засідання систему відео нагляду, також забезпечити ізолюваність цього маршруту;

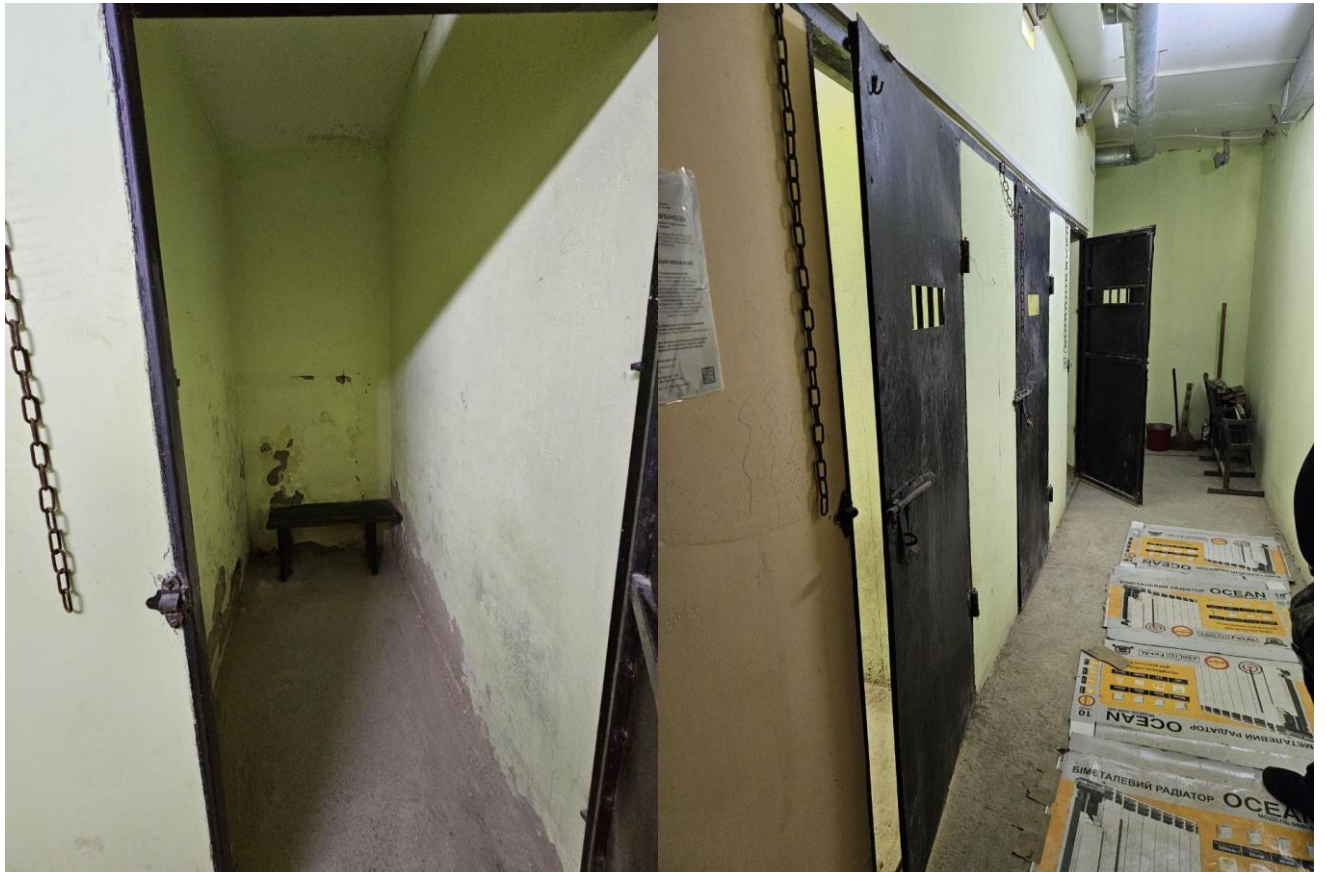
Фото 12 - Камери для утримання підсудних (засуджених)

У суді наявне приміщення для конвою та 3 камери для утримання підсудних (засуджених) (Фото № 13, 14). Кожна камера обладнана лавою для сидіння, двері виготовлені з металевих ґрат з накладними замками та зовнішніми запорами.

Освітлення камер здійснюється лише штучним способом, що дозволяє підсудним у комфортних умовах ознайомлюватись із документами.

розвитку та будівництва України від 17.05.2010 № 175 (далі – ДБН В.2.2-26:2010) передбачено, що в кожному приміщенні суду камери для підсудних слід передбачати, виходячи з розрахунку три камери на кожен залу судових засідань для розгляду кримінальних справ. Тобто, у будівлі, де розташовано 3 зали судових засідань для розгляду кримінальних справ, має бути обладнано 9 камер, однак обладнано лише 3 камери для тримання підсудних.

Зазначене може свідчити про недотримання встановлених вимог щодо роздільного розміщення осіб, які утримуються під вартою, зокрема — чоловіків і жінок, дорослих і неповнолітніх, а також осіб, яким заборонено контактувати між собою відповідно до процесуального статусу або обставин кримінального провадження.

1. Опрацювати питання щодо забезпечення у суді необхідної кількості камер для тримання підсудних (засуджених) з розрахунку не менше, ніж 4 м<sup>2</sup> на особу, передбачивши щонайменше три камери на кожен зал судових засідань для розгляду кримінальних справ;

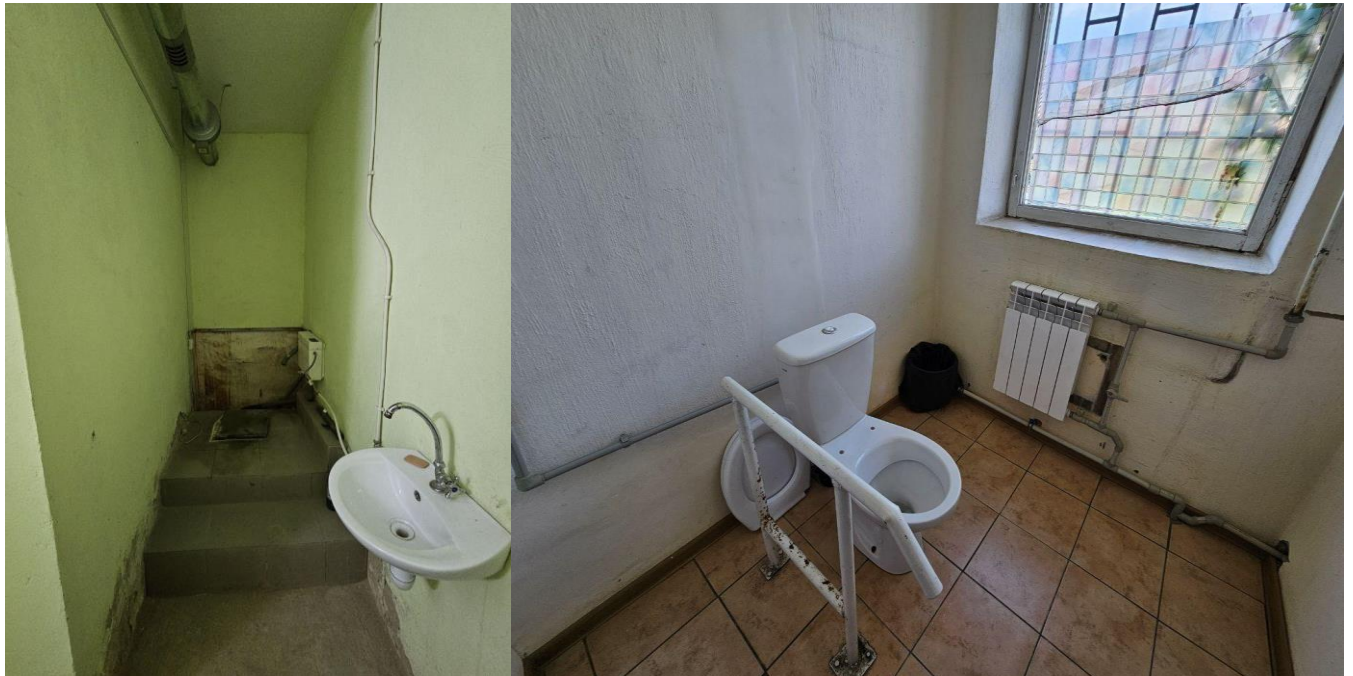
Фото 14 - Санвузол біля камер утримання підсудних (засуджених) та санвузол для осіб з фізичними вадами

До складу групи приміщень для підсудних (засуджених) та конвою входить санітарний вузол. Додатково в будівлі суду наявний санвузол для осіб з обмеженими фізичними можливостями (Фото 15).
