**ЗВІТ**  
**про результати відвідування Зарічного районного суду м. Суми**  
**для виконання функцій національного превентивного механізму**

**25.04.2023 р.** у період часу з **09:00 год. до 12:00 год.** здійснили планове відвідування місця несвободи: Зарічного районного суду м. Суми (далі – суд), розташованого за адресою: вул. Академічна, 13, м. Суми, 40000.

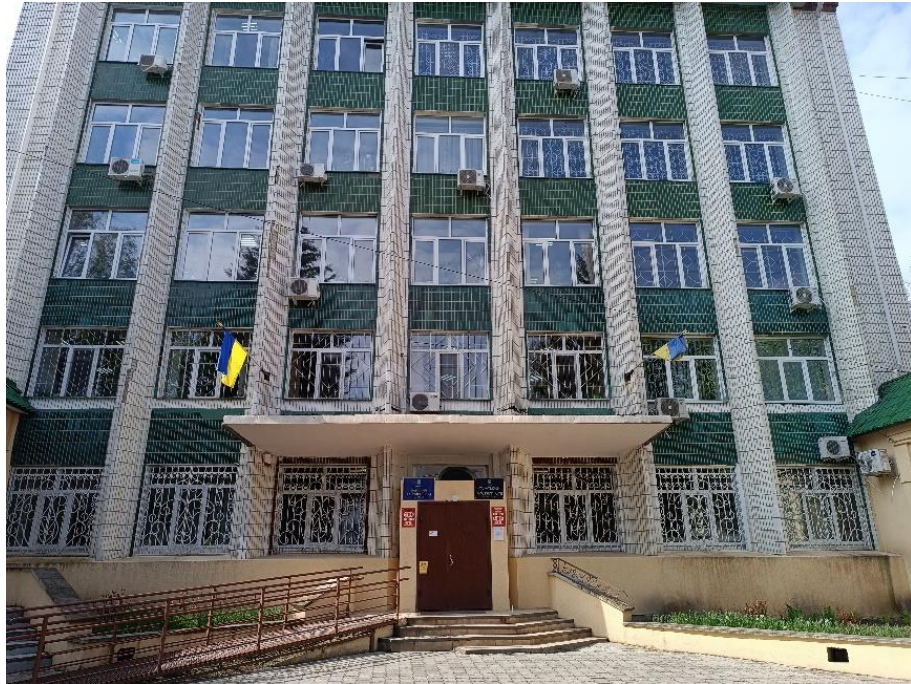
Фото 1.

Зарічний районний суд м. Суми розміщується у п'ятиповерховій будівлі 1977 року побудови спільно з Сумським районним судом Сумської області (фото 1). Зарічний районний суд м. Суми займає 3-й, 4-й та 5-й поверхи будівлі, а також частково 1-й та 2-й поверхи.

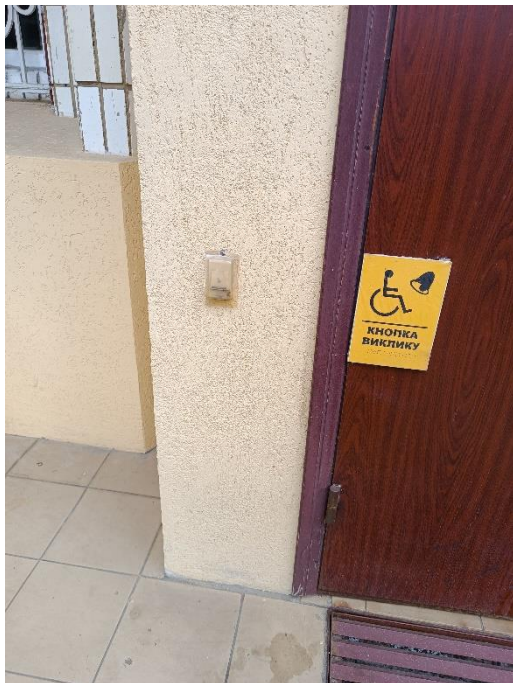
Фото 2.

Біля входних дверей розміщена кнопка виклику працівників судової охорони та працівників суду для маломобільних груп населення, яка знаходиться у технічно справному стані (фото 2).

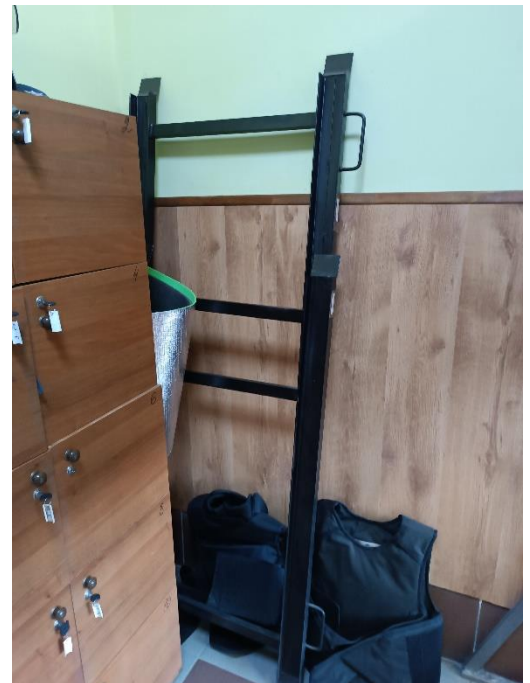
Фото 3.

За контрольно-пропускним пунктом у вестибюлі наявні сходи, для подолання яких на кріслі колісному на посту охорони наявний мобільний (переносний) пандус (фото 3).

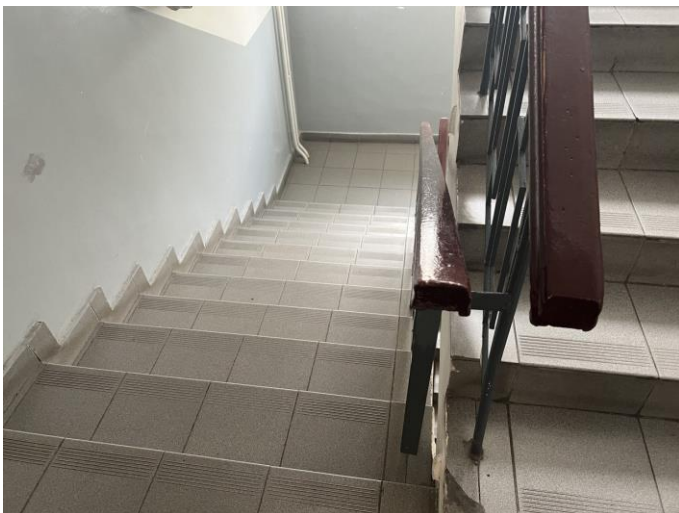
Фото 4.

Підйом відвідувачів на поверхи здійснюється по бетонним сходам. Верхні і нижні сходинки сходового маршу не мають контрастного забарвлення або маркування (фото 4).

Верхні і нижні сходинки сходових маршів, якими здійснюється переміщення відвідувачів суду між поверхами, не мають контрастного забарвлення або маркування, що не відповідає вимогам ДБН В.2.2-26:2010 та ДБН В.2.2-40:2018.

2.1. Верхні і нижні сходинок сходових маршів, якими здійснюється переміщення відвідувачів суду між поверхами, не мають контрастного забарвлення або маркування, що не відповідає вимогам ДБН В.2.2-26:2010 та ДБН В.2.2-40:2018.

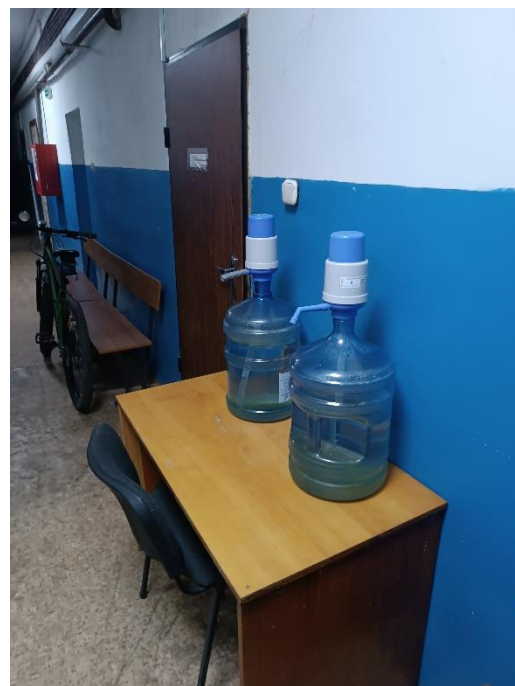
Фото 5.

Варто зазначити, що у коридорі підвального поверху напроти входу до групи приміщень для підсудних та конвою маються 2 пластикові бутілі об'ємом 19 л з ручними насосами, наповнені водою, якість якої викликає сумніви через наявність нашарувань на внутрішніх стінках тари для води (фото 5). Як пояснили супроводжуючі групу НПМ працівники суду, воду з вказаних бутлів використовують для пиття як працівники суду, перебуваючи в укритті так і працівники конвойної служби та підсудні.

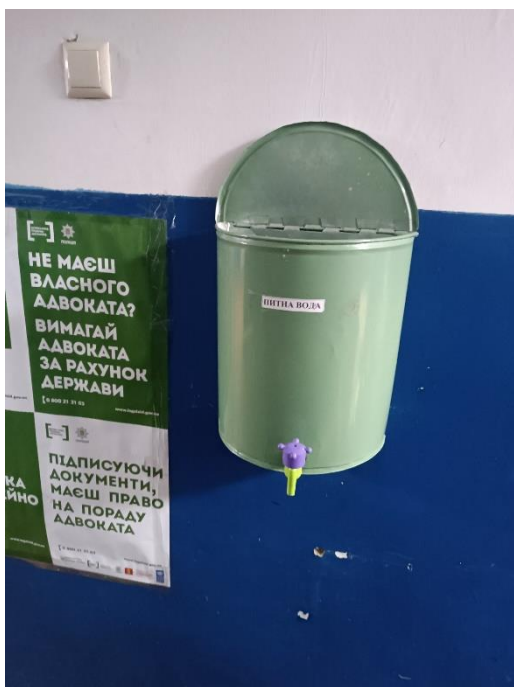
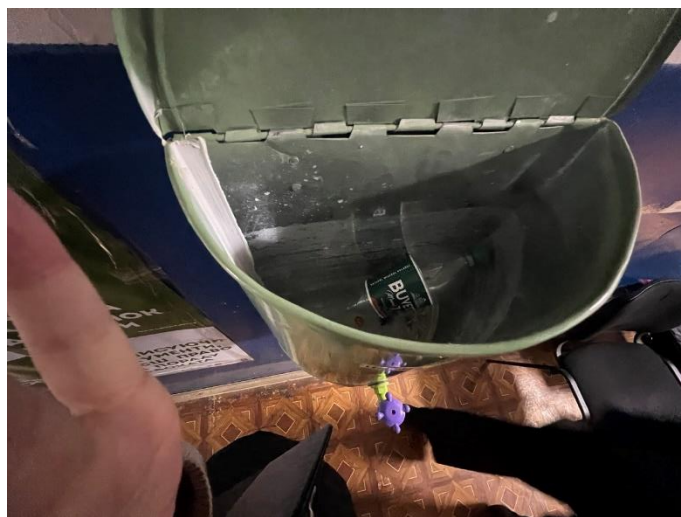
Фото 6.

Прямий доступ підсудних до питної води не забезпечується.

На стіні коридору, у який виходять двері камер для затриманих і взятих під варту осіб, закріплена металева ємність для питної води, яка на момент візиту порожня (фото 6 та 7).

Відсутність прямого доступу обвинувачених (підсудних), засуджених до питної води призводить до порушення їх прав на гідні умови тримання під час перебування в судовій установі.

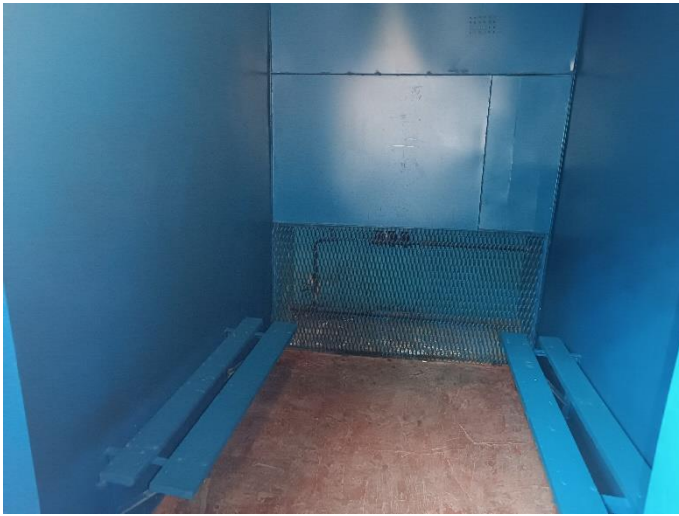
Фото 8.

Площа камер для підсудних складає від 5,3 м<sup>2</sup> до 6 м<sup>2</sup>. Технічний та санітарний стан камер задовільний. Підлога в усіх камерах для підсудних бетонна (фото 8). Стіни капітальні, пофарбовані. Кожна камера обладнана двома лавами для сидіння, які надійно закріплені до протилежних стін. Камери обладнано металевими дверима з накладними замками, зовнішніми запорами та оглядовими вікнами розміром близько 10x10 см. Всі камери та приміщення для конвою обладнано системою примусової механічної вентиляції, яка на момент візиту перебуває у технічно справному стані. Вентиляційні отвори у камерах захищені металевими вентиляційними сітками.

Підлога в камерах для підсудних виготовлена з бетону, в той час як відповідно до вимог п. 7.1.12 ДБН В.2.2-26:2010 повинна бути дерев'яною на бетонному підмурівку.

1.1. Підлога в камерах для підсудних всупереч вимогам п. 7.1.12 ДБН В.2.2-26:2010 виготовлена з бетону, а повинна бути дерев'яною на бетонному підмурівку.

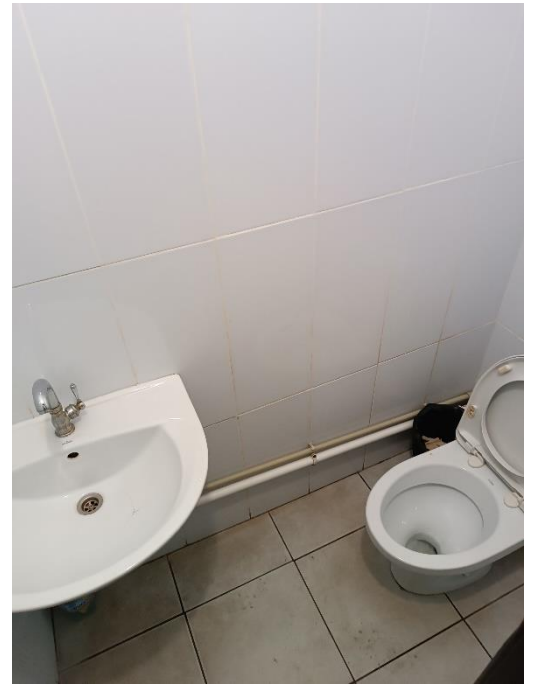
Фото 9.

Санвузол у блоці для розміщення підсудних відсутній. Такий окремий санвузол розміщений на першому поверсі будівлі суду по маршруту конвоювання і обладнаний умивальником, унітазом та урною для сміття (фото 9). Цей санвузол знаходиться у належному технічному та санітарному стані, доступ до нього відвідувачів та працівників суду виключається.

ДБН В.2.2-26:2010 відсутній спеціальний санвузол для підсудних.

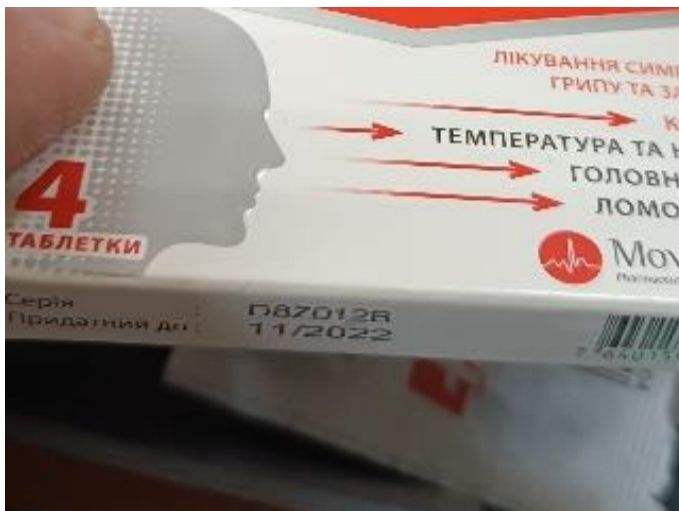
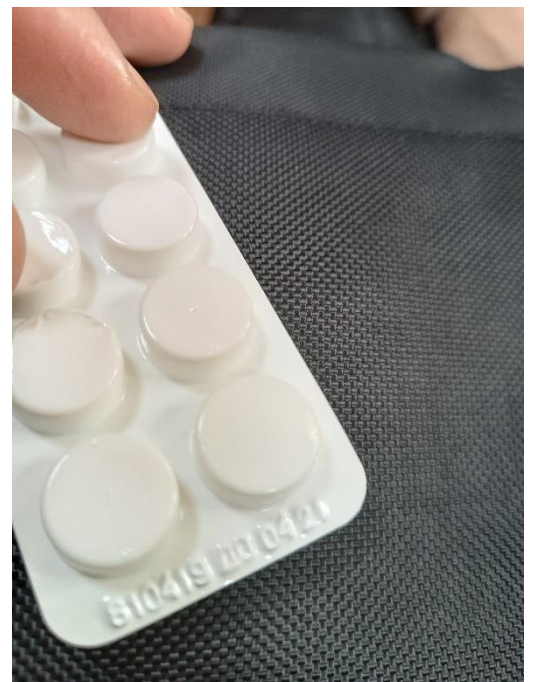
Фото 10

Також аптечки наявні і у службових кабінетах працівників суду. При вибірковій перевірці укомплектованості аптечок виявлено лікарські засоби з терміном придатності, що минув (фото 10 та 11).

Аптечки для надання домедичної допомоги, що знаходяться у кабінетах працівників Суду, містять лікарські засоби з простроченим терміном дії.
