**Омбудсман України**  
**Ombudsman of Ukraine**

**ЗВІТ**  
**про результати відвідування**  
**спеціального автомобіля конвойної служби військової частини**  
**3005 Національної гвардії України**

**21.04.2026**

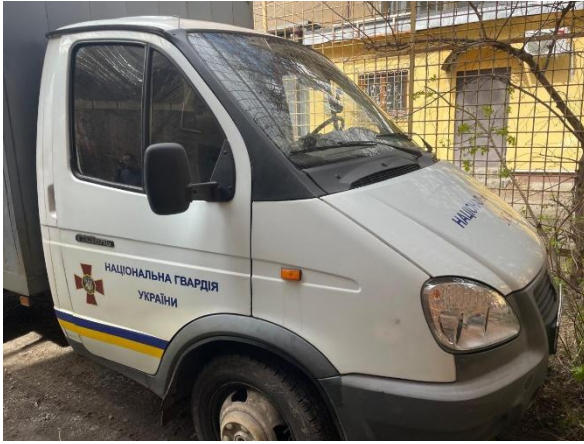
Фото 1

На момент відвідування групою НПМ здійснено огляд спеціального автомобіля на базі ГАЗ 3302 (Газель), з державним реєстраційним номером АХ 192 G 2013 року випуску, який перебував у технічно справному стані (фото 1). Технічний огляд та ремонт здійснювався 24.11.2025 року.

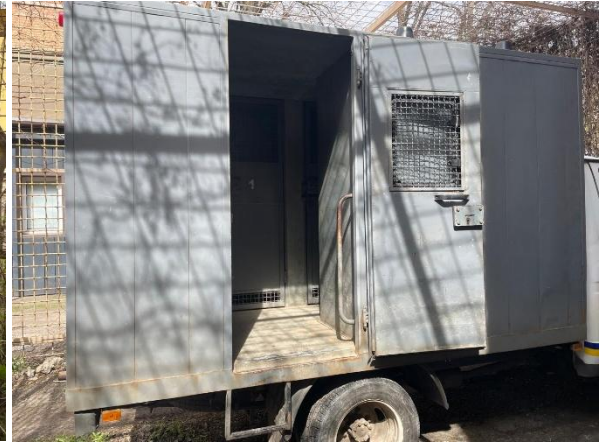
Фото 2

Для входу до кузова спеціальний автомобіль обладнаний однією сходинкою. З правого боку кузова конструкцією автомобіля передбачено металеві двері із загартованим склом та рухомою рамкою, поверх рами присутня нерухома металева решітка з отворами, ширина дверного отвору вхідних дверей складає 72 см, а висота – 177 см (фото 2).

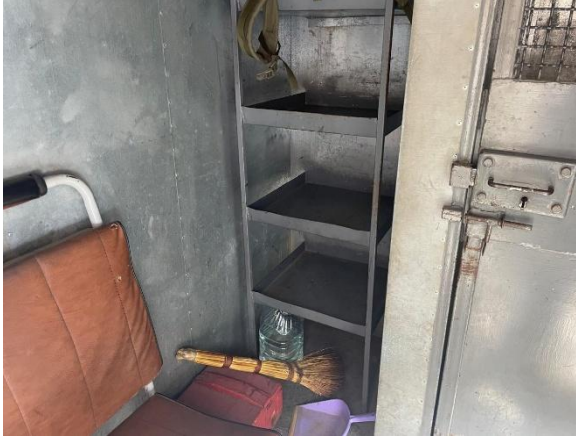
Фото 3

У приміщенні варти наявний стелаж для розміщення особистих речей утримуваних осіб розмірами 45×49×139 см (фото 3).

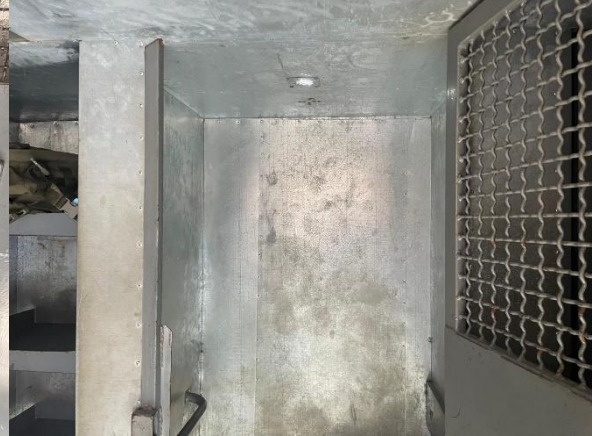
Фото 4

Салон кузова спеціального автомобіля розрахований на одночасне перевезення 7 взятих під варту осіб. В зазначеному спеціальному автомобілі облаштовано 4 камери, з них: 3 одномісні та 1 загальна, яка розрахована на 4 осіб (фото 4, 5). Гострі (небезпечні) місця у внутрішніх приміщеннях спеціального автомобіля відсутні. Розміри одномісних камер є однаковими та становлять 58×173 см (1,0034 м<sup>2</sup>), загальної камери 180×193 см (3,47 м<sup>2</sup>), розміри дверей камер 55×171 см. Розміри сидінь в одномісних камерах є однаковими та становлять 34×63 см, у загальній – 34×190 см. У даху спеціального автомобіля над приміщенням варту обладнано аварійно-рятувальний/вентиляційний люк прямокутної форми розмірами 72×53 см, який має ущільнюючі елементи, що запобігають проникненню вологи всередину приміщення (фото 6).

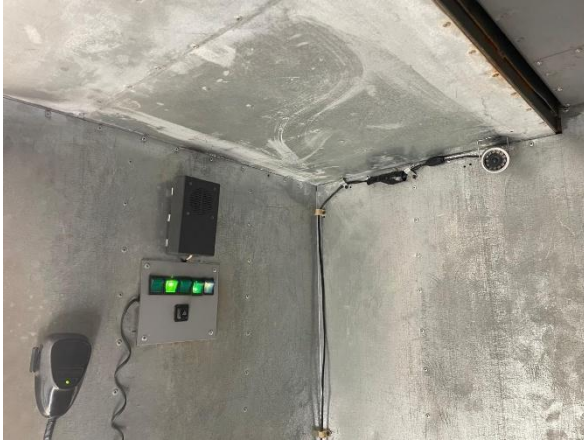
Φοτο 7

Кузов спеціального автомобіля обладнаний системою штучного освітлення, яка включає по два плафони в загальній камері та приміщенні варту, і по одному плафону в одномісних камерах. Пульт керування освітленням, засоби зв'язку варту та кнопка тривожної сигналізації розміщені у приміщенні варту (фото 7).

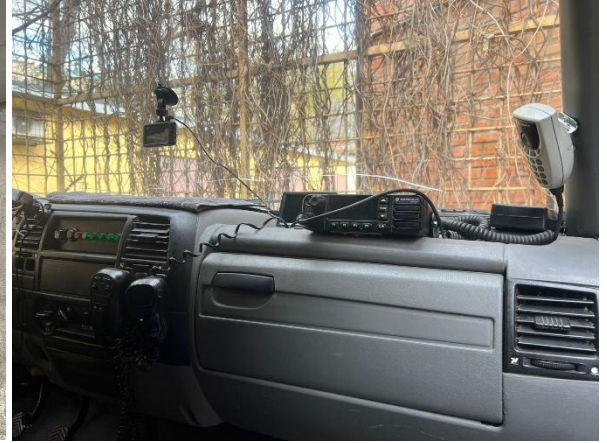
Φοτο 8

Спеціальний автомобіль обладнано двома пробісковими маячками, камерами відеоспостереження, гучномовцем та протиугінним пристроєм (фото 8).

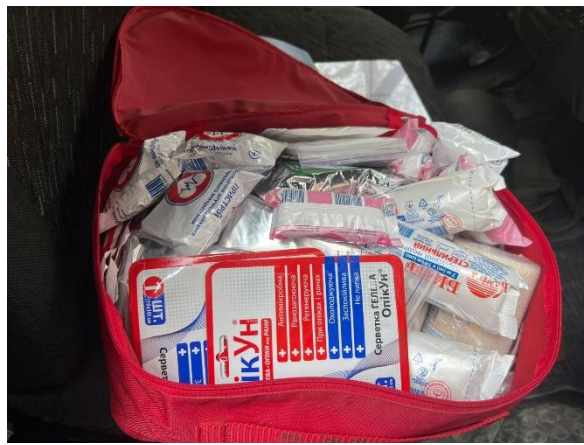
Φοτο 9

Спеціальний автомобіль оснащено двома вогнегасниками та медичною аптечкою для надання первинної медичної допомоги, яка укомплектована лікарськими засобами з належними термінами придатності (фото 9).
