**Омбудсман України**  
**Ombudsman of Ukraine**

**ЗВІТ**  
**про результати відвідування**  
**Валківського районного суду Харківської області**

**19.08.2025**

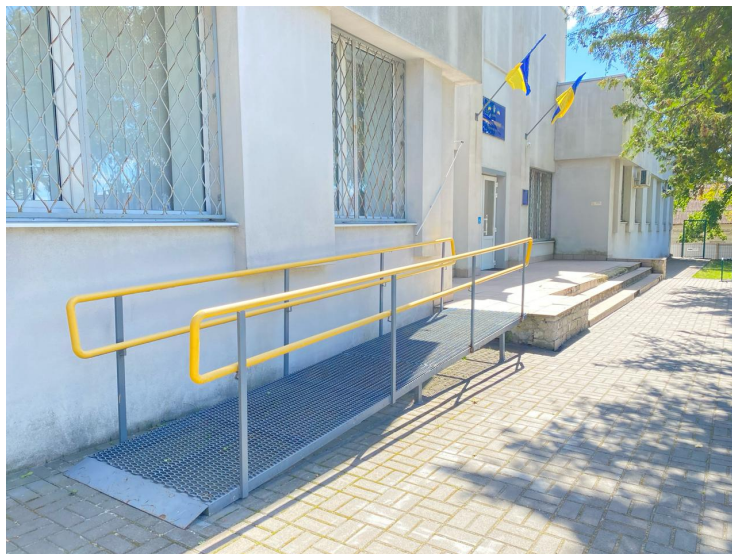
Фото 1

Суд розміщений у двоповерховій будівлі, що розташована за адресою: вулиця Харківська, будинок 4, місто Валки Богодухівського району Харківської області (фото № 1).

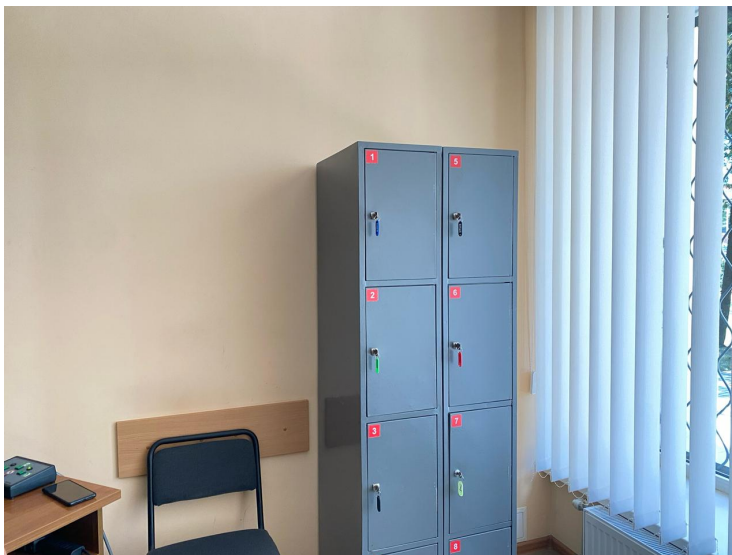
Фото 2

Біля поста судової охорони розміщено металеві шафи для зберігання речей (фото № 2), які зачиняються на замки.

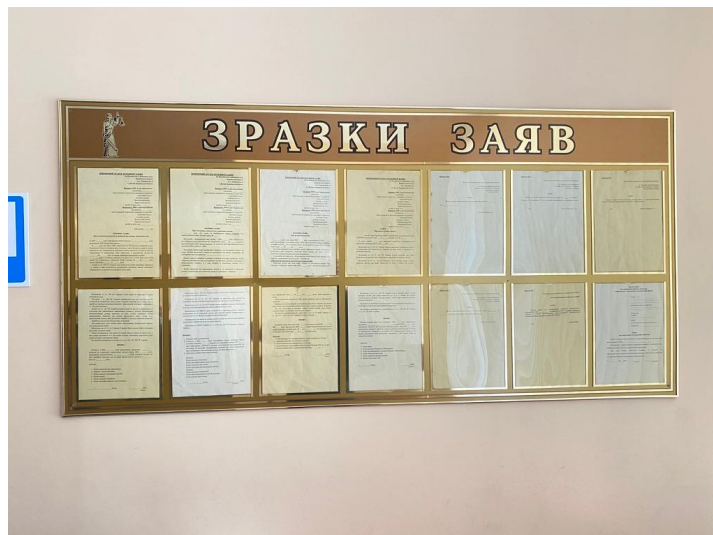
Фото 3

На стінах вестибюля розміщено інформаційні стенди із зразками для оформлення документів, відомостями щодо способів звернення до Уповноваженого Верховної Ради України з прав людини місця тощо

(фото № 3). Працівники Служби судової охорони мають можливість користування системою зовнішнього та внутрішнього відеоспостереження.

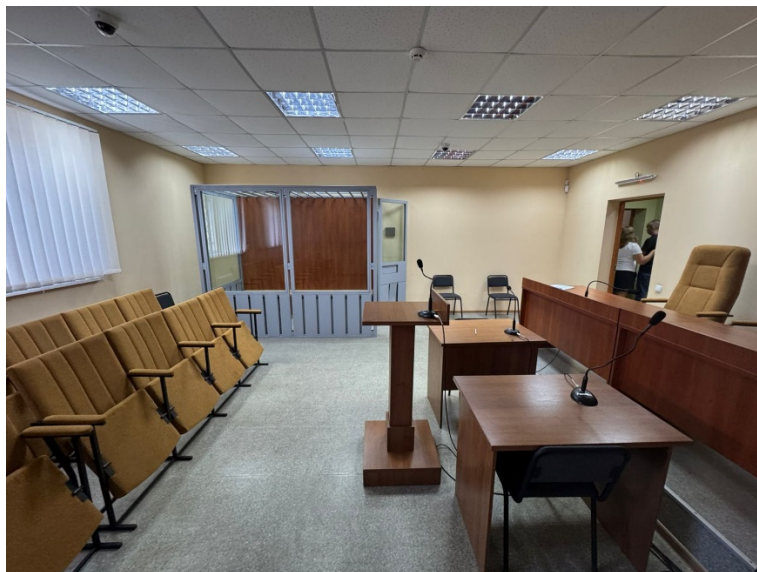
Фото 5

Для здійснення правосуддя у суді облаштовано чотири зали судових засідань, розташованих на першому поверсі (фото № 5, 6).

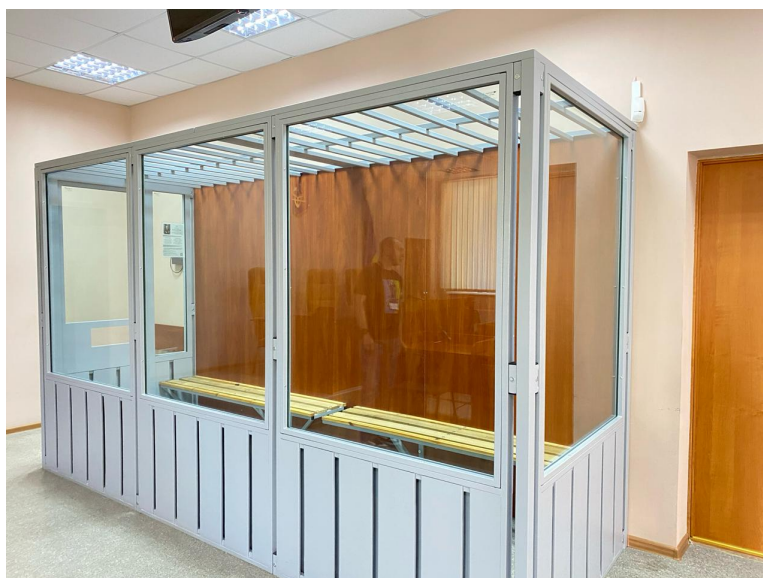
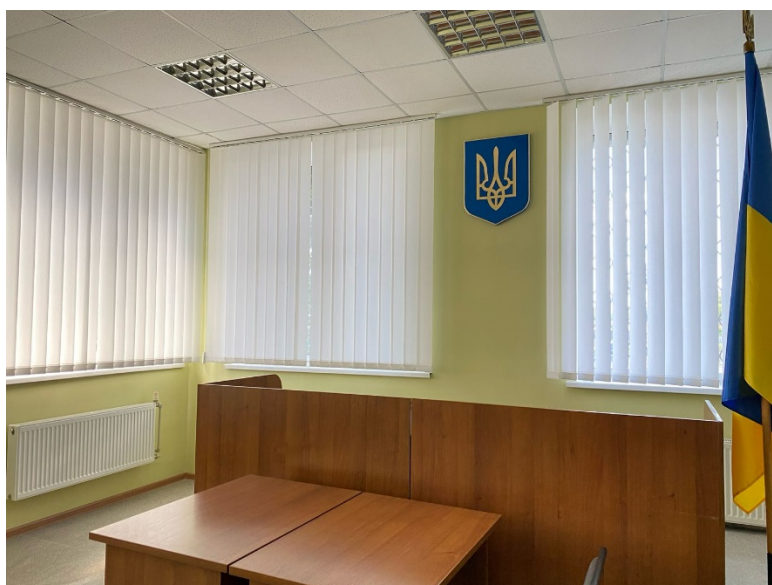
Зали № 1 та № 2 передбачені для розгляду кримінальних справ. Вони обладнані огорожею з металу та органічного скла для утримання підсудних (арештованих, затриманих) осіб, на стінах встановлені переговорні пристрої з кімнатою конвою. Вказані зали обладнані системою для проведення судових засідань в режимі відеоконференції. Проведення засідань за участі осіб з інвалідністю та маломобільних груп населення здійснюється в судовій залі на першому поверсі суду.

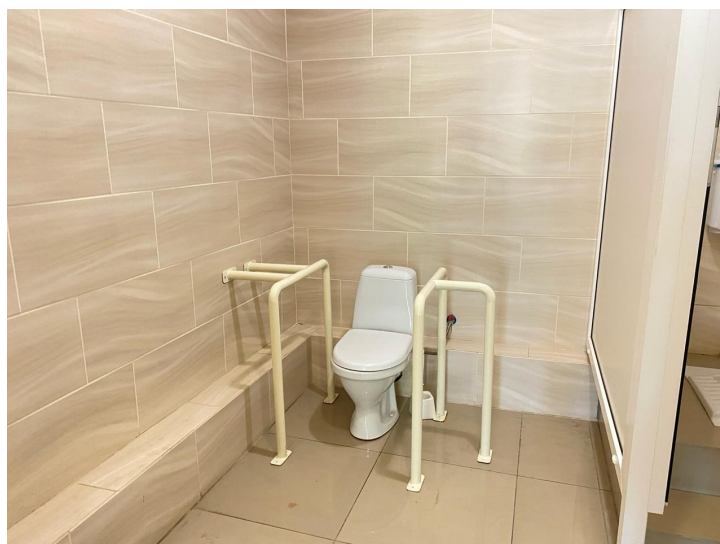
Фото 9

На першому поверсі розміщено два санвузла, один з яким оснащено допоміжними елементами для маломобільних груп населення (фото № 9 Додатку).

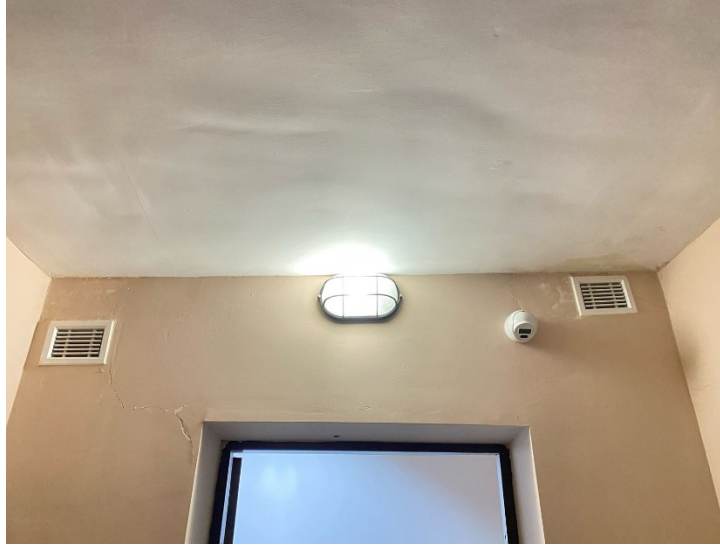
Фото 14

3. У порушення вимог пункту 7.1.10 Державних будівельних норм В.2.2-26:2010 Будинки і споруди. Суди, затверджені наказом Міністерства регіонального розвитку та будівництва України від 17.05.2010 №175 (далі – ДБН «Суди») і пункту 13 Інструкції з організації конвоювання, що затверджена Наказом Міністерства внутрішніх справ України, Міністерства юстиції України, Верховного Суду України, Вищого спеціалізованого суду України з розгляду цивільних і кримінальних справ, Державної судової адміністрації України, Генеральної прокуратури України від 26.05.2015 № 613/785/5/30/29/67/68 (далі – Інструкція з організації конвоювання) маршрут до зал № 1 та № 2, яким здійснюється конвоювання підсудних (засуджених), не ізолюваний та не обладнаний кнопками звукової сигналізації (фото № 14).

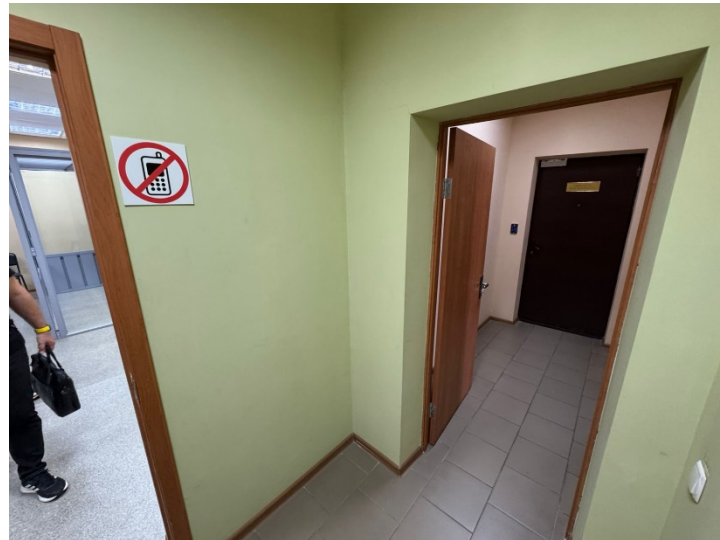
Крім того, коридор конвойного приміщення сполучається із сходами які ведуть на другий поверх до кабінетів суддів, керівництва установи тощо. При цьому двері до вказаних сходів не облаштовані будь якими замикаючими пристроями. Таким чином, маршрут конвоювання перетинається із маршрутами переміщення суддів та є доступним для інших громадян. Унаслідок цього

порушуються вимоги щодо безпеки працівників суду та ізолюваності конвоювання, що може призвести до виникнення надзвичайних ситуацій та свідчить про наявність причин і умов, які сприяють порушенню права на життя та особисту безпеку.

3. Забезпечити ізольований маршрут конвоювання підсудних засуджених від камер до зали судових засідань для розгляду кримінальних та обладнати кнопками звукової сигналізації.

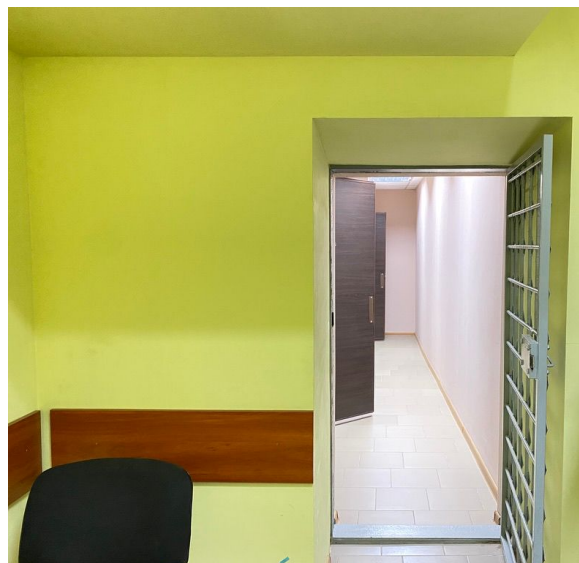
Фото 15

7. Усупереч вимогам пункту 6.5.3 ДБН «Суди», входні двері приміщення для конвою, не оббиті металевим листом, не мають оглядового віконця із заслінкою, не оббиті замком, що самостійно фіксуються при закритому положенні дверей. Натомість такі двері у конвойне приміщення виконані у формі металевої ґратки (фото № 15 Додатку).

5. Замінити двері конвойного приміщення на такі, що відповідають вимогам ДБН «Суди».

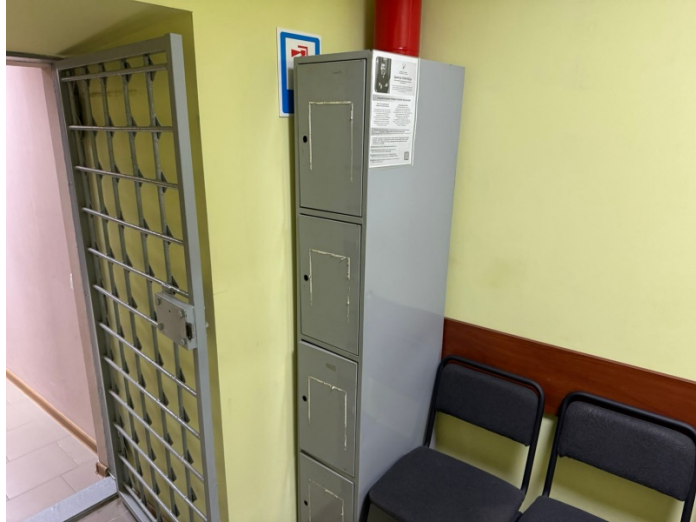
Фото 16

8. Секції металевої шафи в конвойному приміщенні, що призначені для зберігання ключів, службових документів, спеціальних засобів не мають встановлених замочних скважин та відповідно не закриваються на замок (фото № 16 Додатку).

6. Встановити отвір для ключа в комірці металевій шафи в приміщенні для належного зберігання навісних замків, ключів від камер, спеціальних засобів та службових документів.

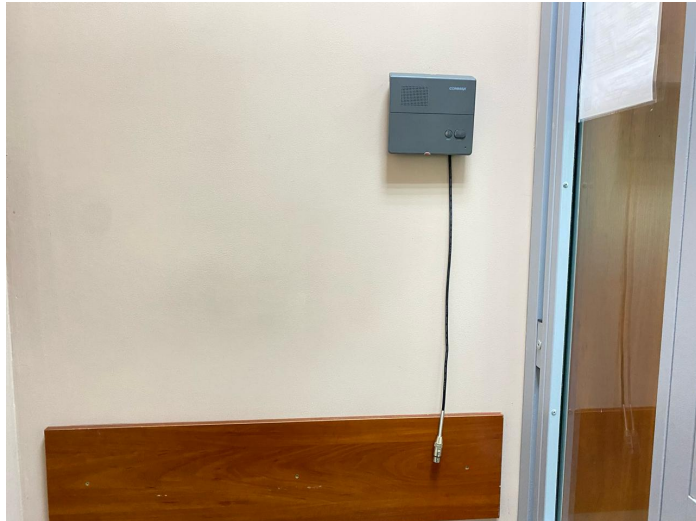
Фото 17

9. Групою НПМ встановлено, що у порушення норм пункту 8.5.4 ДБН «Суди» у залі № 1 переговорний пристрій не підключено до мережі зв'язку, що може свідчити про відсутність переговорного зв'язку між залом судових

засідань, конвойним приміщенням та іншими залами судових засідань (фото № 17 Додатку).

7. Підключити переговорний пристрій у залі судових засідань № 1 до мережі зв'язку з приміщенням конвою та іншими залами судових засідань.

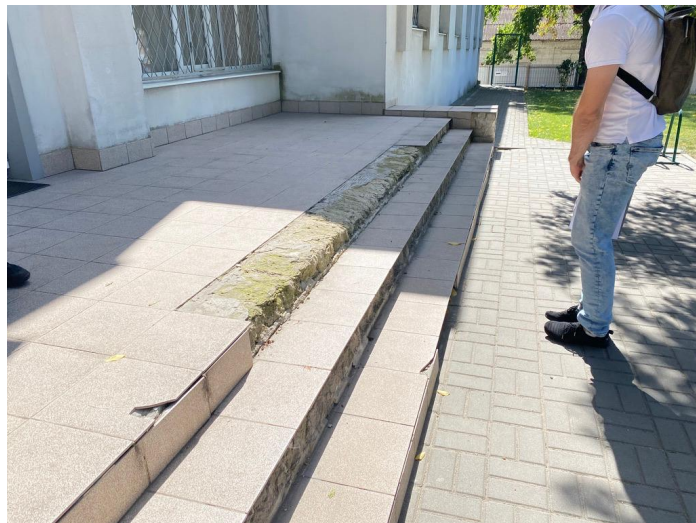
Фото 18

Так, групою НПМ виявлено, що сходи пішохідного шляху основного (центрального) входу до суду частково зруйновані. Крім того відсутні поручні для підйому/спуску маломобільних груп населення, що не відповідає вимогам пункту 5.2.1 ДБН «Інклюзивність» (фото № 18 Додатку).

4. Облаштувати безперешкодний доступ приміщень суду з урахуванням потреб маломобільних груп населення та осіб з порушенням зору, слуху.
