ЗВІТ
про результати відвідування
спеціального автомобіля батальйону конвойної служби
Головного управління Національної поліції в Харківській області

16.03.2026

На момент відвідування обстежено один спеціальний автомобіль на базі Fiat Doblo, який перебував у технічно справному стані.

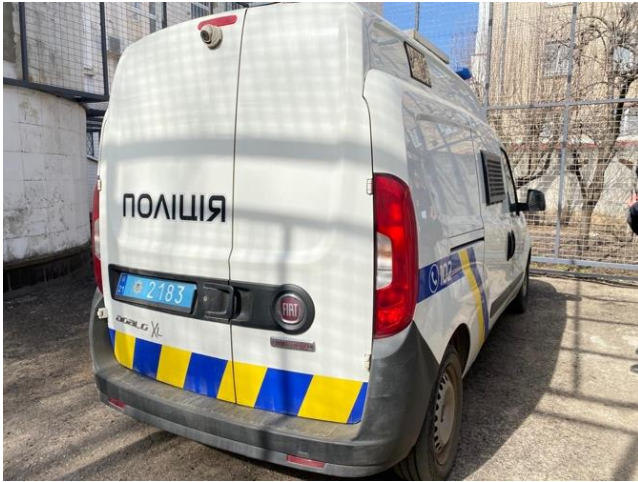
Фото 1

Спеціальний автомобіль Fiat Doblo 2022 року випуску з державним реєстраційним номером 2183 (фото 1). Останній технічний огляд проведено в 2025 році.

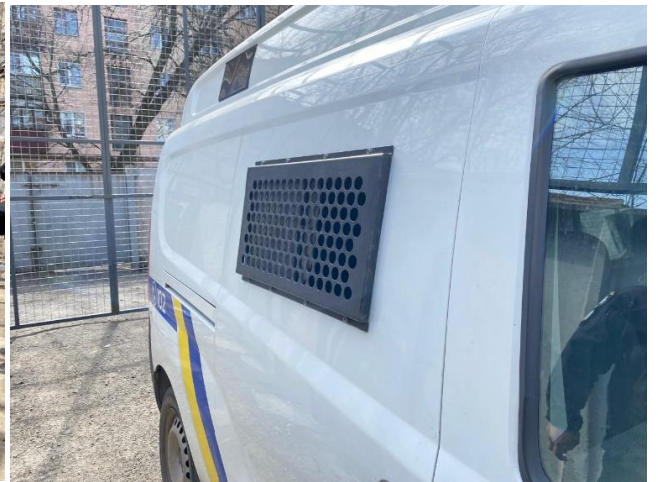
Фото 2

З правого боку кузова конструкцією автомобіля передбачено двері із загартованим склом та рухомою рамкою, поверх рами присутня нерухома металева решітка з отворами (фото 2). Розміри дверного отвору вхідних дверей складають 67,5×107,2 см. Сходинок для входу до кузова спеціального автомобіля не передбачено. Салон кузова розділений на дві зони, перша для розміщення варті, друга розділена металевими перегородками на приміщення для затриманих осіб. Конструкцією салону не передбачено наявності стелажів для розміщення особистих речей.

2. Створити умови для безперешкодного доступу, а також належного транспортування осіб з інвалідністю у спеціальному автомобілі для перевезення затриманих осіб.

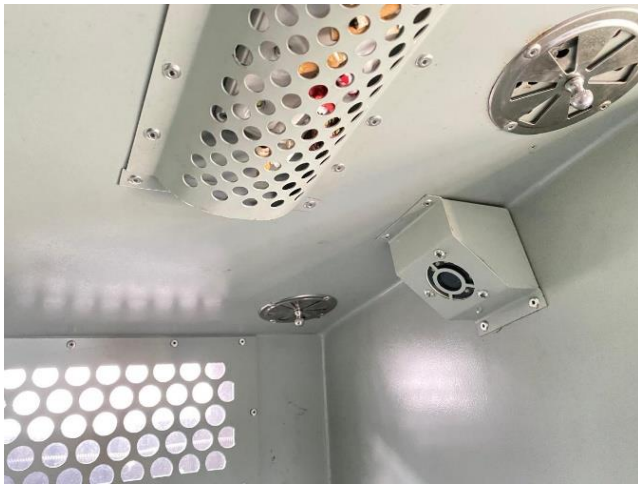
Фото 3

Кузов спеціального автомобіля обладнаний системою штучного освітлення, яка включає по одному плафону в камерах та приміщенні варті (фото 3). Пульти керування освітленням, засоби зв'язку варті та кнопка тривоги розміщені у приміщенні варті (фото 4, 5).

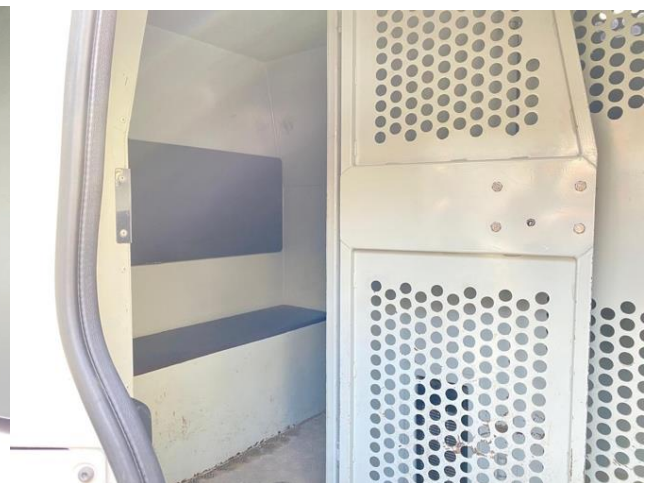
Фото 6

Спеціальний автомобіль розрахований на одночасне перевезення 3 затриманих осіб і обладнаний 1 одномісною та однією загальною камерою на 2 місця (фото 6). Розміри одномісної камери становлять 80×57 см (площа складає

0,45 м²), загальної – 120×77 см (площа складає 0,92 м²). Розміри дверей у всіх камерах є стандартними – 49×142 см. Розміри сидіння двомісної камери складають 120×32 см, одномісної – 80×32 см. Гострі (небезпечні) місця у внутрішніх приміщеннях спеціального автомобіля відсутні.

Під час відвідування спеціального автомобіля було встановлено, що одномісна камера для транспортування затриманих осіб має площу 0,45 м² та загальна камера на 2 місця має площу 0,92 м². Відповідно в загальній камері на 2 місця площа на одну особу складає 0,46 м². Таким чином, у камерах спеціального автомобіля дотримано мінімальні стандарти площі на одну людину для транспортування на короткі відстані, які визначено рекомендаціями

Європейського комітету. При цьому зазначена площа на одну людину не відповідає стандартам для тривалих перевезень.

1. Врахувати норми щодо внутрішньої наповнюваності камер та міжнародні стандарти щодо забезпечення у камерах спеціального автомобіля площі на одну особу транспортування затриманих осіб спеціального автомобіля під час організації тривалих перевезень, виходячи з фактичної площі камер, розміру дверей камер, коридору салона кузова спеціального автомобіля та міжнародних стандартів щодо транспортування затриманих осіб площі на одну особу;

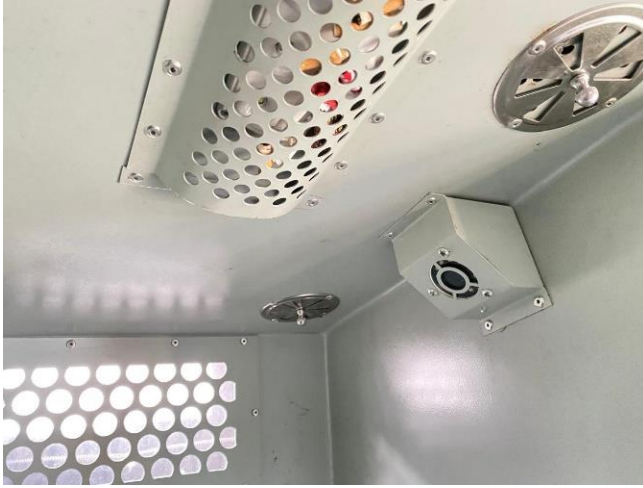
Фото 7

Усі камери спеціального автомобіля обладнано дефлекторами природної вентиляції, що забезпечують циркуляцію повітря під час перевезення затриманих осіб (фото 7). Спеціальний автомобіль обладнано системою опалення салону для використання у холодний період року.

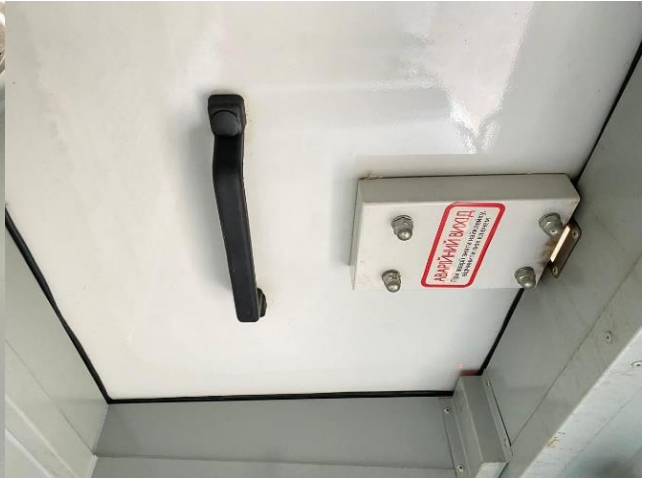
Фото 8

У даху спеціального автомобіля над приміщенням варті обладнано аварійно-рятувальний/вентиляційний люк прямокутної форми розмірами 55×70 см, який має ущільнюючі елементи, що запобігають проникненню вологи всередину приміщення (фото 8).
