Омбудсман України  
Ombudsman of Ukraine

## **ЗВІТ**

**про результати відвідування  
Павлоградського міськрайонного суду  
Дніпропетровської області  
18.03.2025**

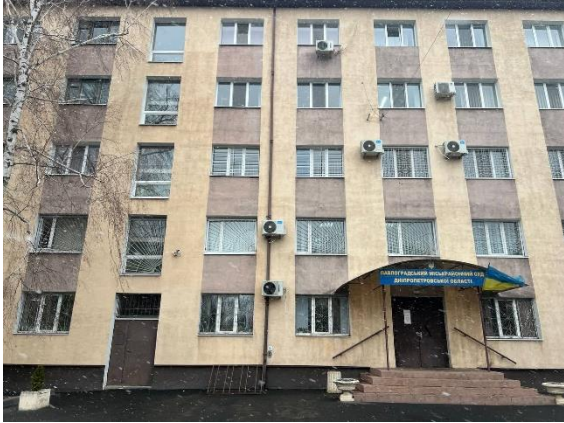
*Фото № 1*

Суд розміщений у власній (з 1990 року) п'ятиповерховій будівлі, що побудована в 1969 році (*фото № 1 Додатку*).

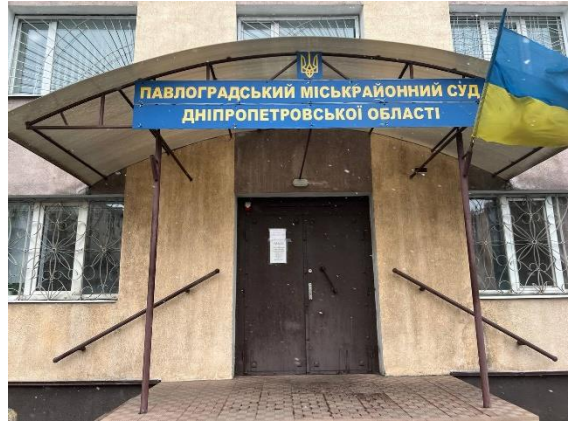
*Фото № 3*

Вхід у приміщення Суду не обладнаний пандусом, однак для допомоги маломобільним групам населення біля входу до суду знаходиться кнопка виклику працівників суду (*фото № 3, 4 Додатку*).

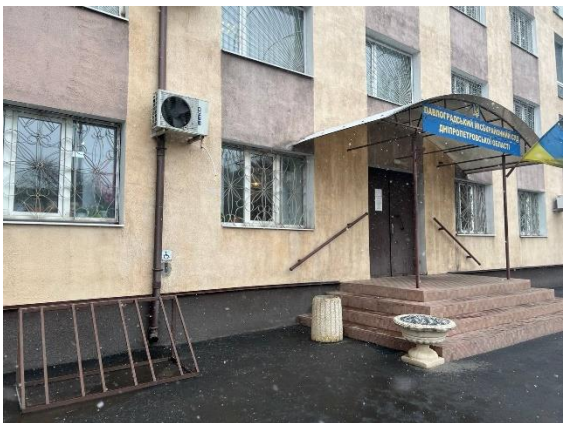
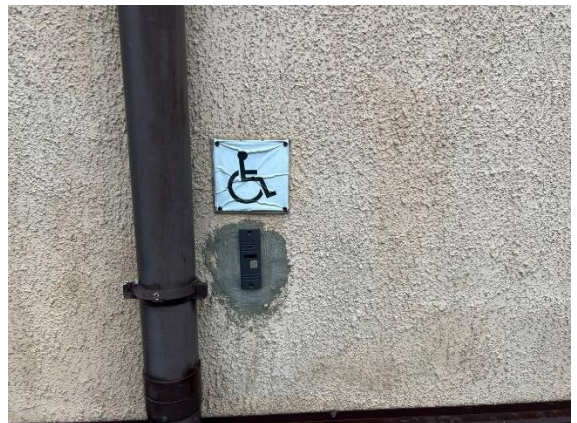
1. При вході до будівлі Суду відсутній пандус. Відповідно до п. 6.1.8 Державних будівельних норм України 2.2-40:2018 «Інклюзивність будівель та споруд. Основні положення», затверджених наказом Міністерства регіонального розвитку, будівництва та житловокомунального господарства України 30.11.2018 № 327 (далі – ДБН. Інклюзивність), усі приміщення в будинку повинні бути доступними для маломобільних груп населення на рівні з іншими особами. При розміщенні приміщень по висоті будинку, крім сходів, необхідно передбачати пандуси, піднімальні платформи, вертикальні підйомники згідно з вимогами ДСТУ ISO 9386-1, ДСТУ ISO 9386-2 або інші пристрої для переміщення.

1. Передбачити фінансування і проведення робіт щодо облаштування Суду згідно вимог ДБН. Інклюзивність.
2. Передбачити фінансування для збільшення кількості камер для підсудних (засуджених) та приведення камер для підсудних (засуджених) у відповідність до площ, відповідно вимог п. 6.5.2 ДБН;
3. Забезпечити конвойне приміщення примусово – механічною вентиляцією, відповідно норми п. 8.2.3 ДБН;
4. Розглянути можливість виділення додаткових фінансових асигнувань з метою забезпечення та дотримання вимог законодавства у сфері техногенної та пожежної безпеки.

1. Провести роботи щодо облаштування Суду згідно вимог ДБН. Інклюзивність.
2. Опрацювати питання щодо збільшення кількості камер для підсудних (засуджених) та приведення камер для підсудних (засуджених) у відповідність до площ, відповідно вимог п. 6.5.2 ДБН;
3. Забезпечити всі камери для розміщення підсудних (засуджених) належним освітленням, відповідно до норм п. 9 Інструкції;
4. Встановити в приміщенні конвою примусово – механічну вентиляцію, відповідно норми п. 8.2.3 ДБН;

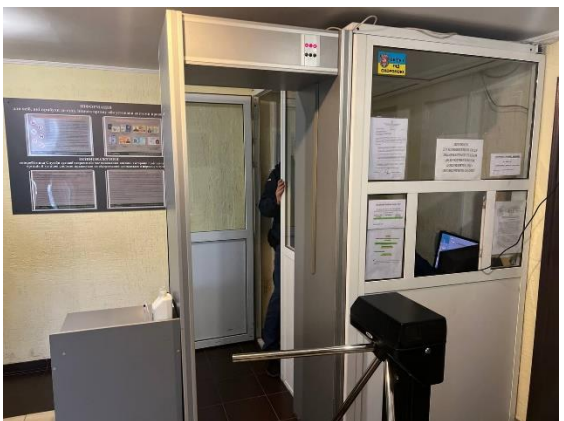
*Фото № 5*

На вході, перед судовою охороною, наявний арочний металодетектор. (фото № 5 Додатку). Також працівники судової охорони використовують ручний металодетектор (фото № 6 Додатку).

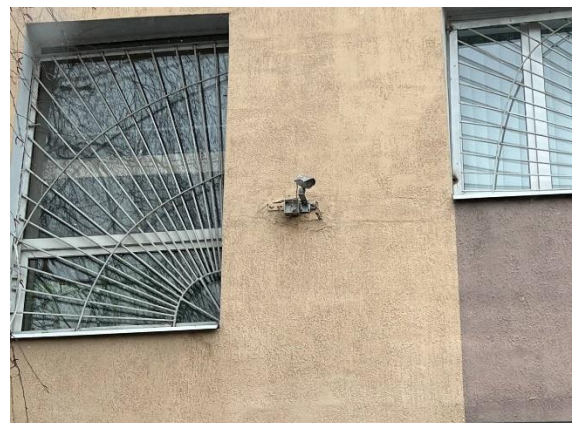
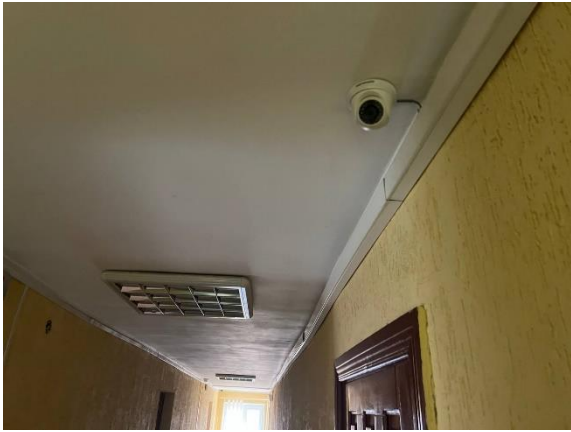
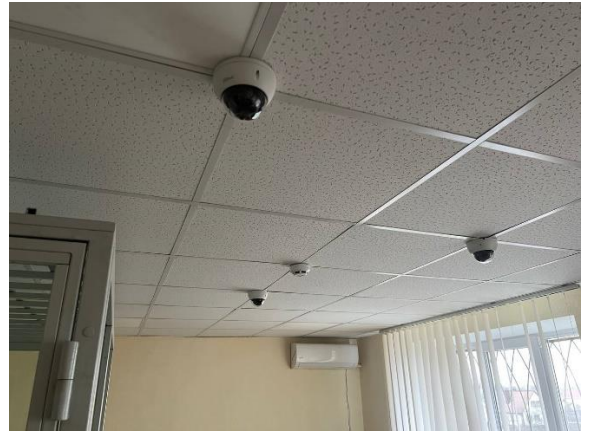
У Суді наявні камери відеоспостереження по зовнішньому периметру будівлі, в одному залі судового засідання для розгляду кримінальних справ, конвойному приміщенні, перед входом у конвойне приміщення (фото № 12-14 Додатку).

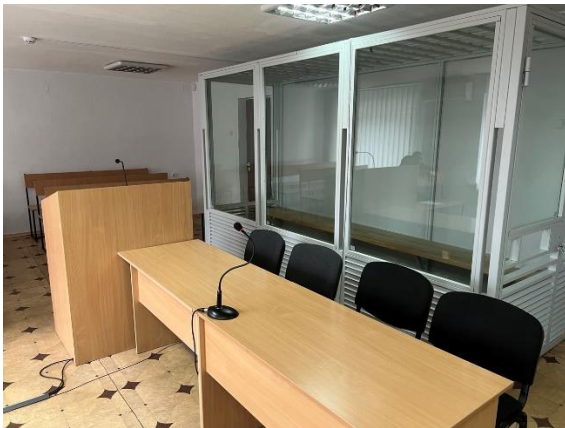
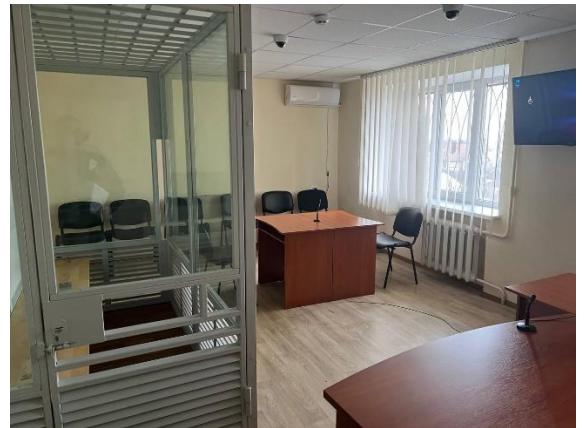
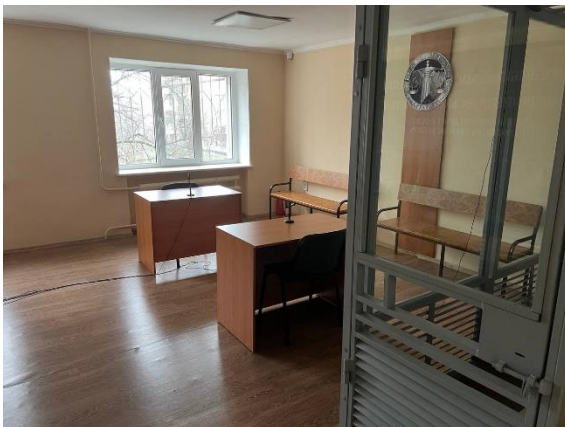
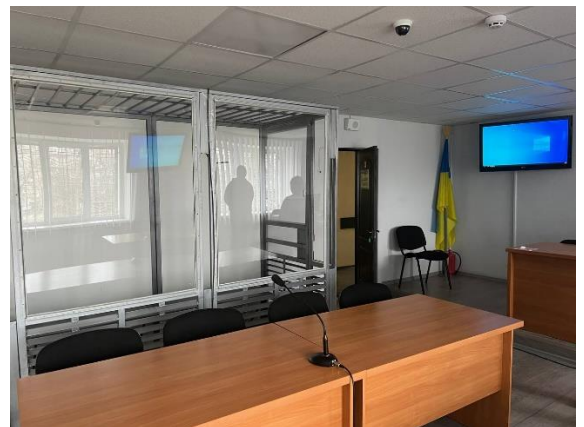
У залах судових засідань для розгляду кримінальних справ наявні кабінки для підсудних із захисного скла (фото № 15-18 Додатку).

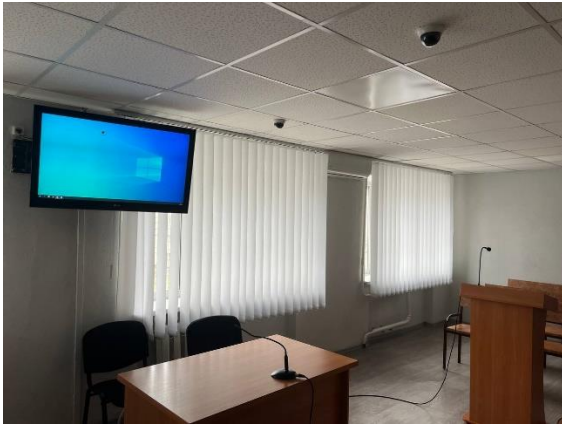
*Фото № 19*

Зали обладнані системою відеоконференцзв'язку для проведення судових засідань у режимі відеоконференції (фото № 19 Додатку).

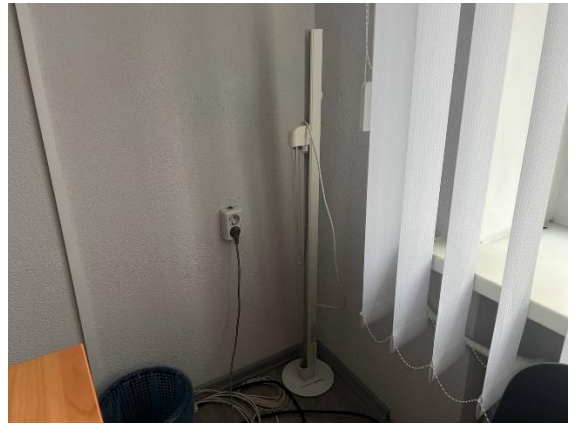
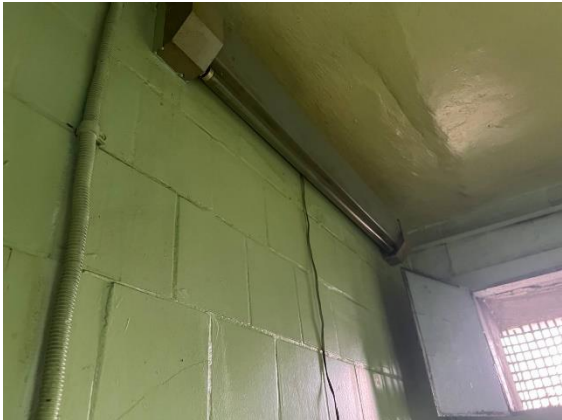
Для знезаражування залів судових засідань для розгляду кримінальних справ та конвойного приміщення використовують переносні та стаціонарні бактерицидні опромінювачі (фото № 20, 21 Додатку).

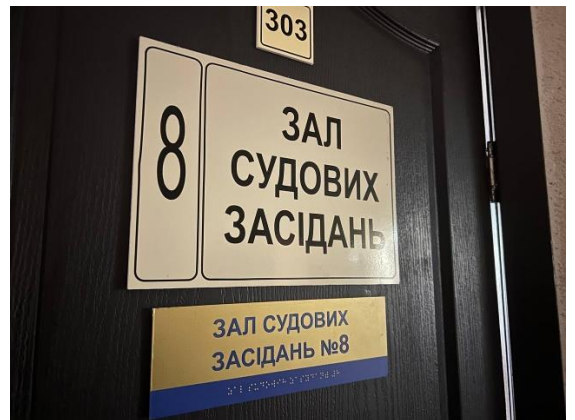
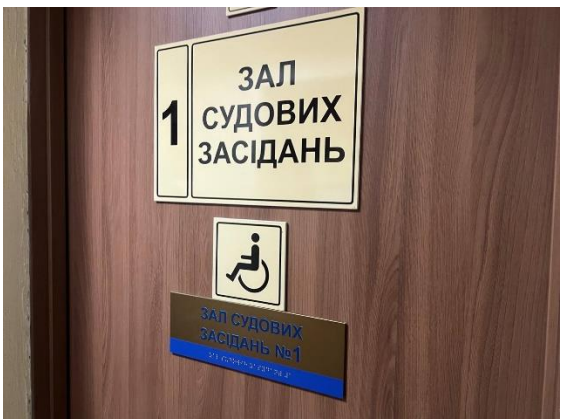
На дверях залів судових засідань та кабінетах наявні інформаційні таблички із дублюванням зазначеної інформації шрифтом Брайля (фото № 22, 23 Додатку).

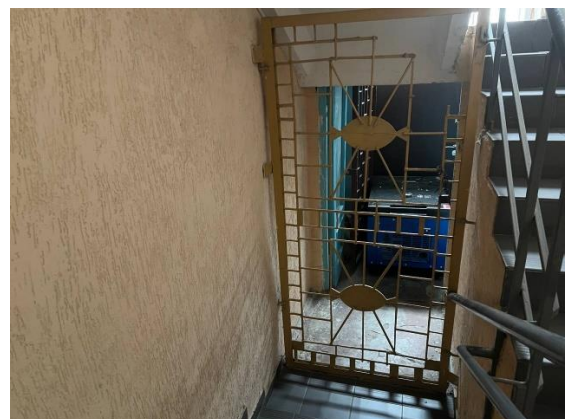
*Фото № 25*

У будівлі облаштовано 4 входи – основний (центральный), 2 запасних (бокові) (фото № 24 Додатку) та конвойний (фото № 25 Додатку).

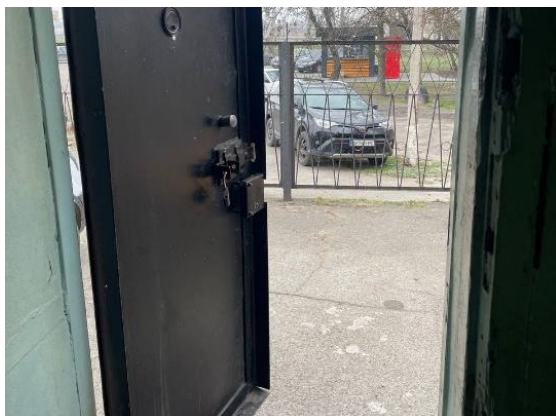
*Фото № 26*

Конвойне приміщення та 4 камери для підсудних (засуджених) знаходяться на першому поверсі будівлі Суду (фото № 26 Додатку).

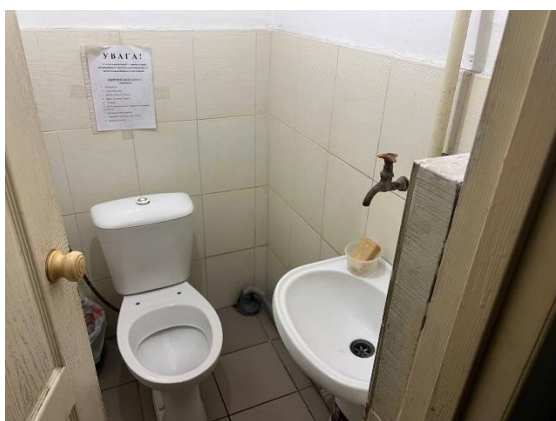
*Фото № 27*

Наявний окремо облаштований санвузол, який знаходиться у приміщенні конвою (фото № 27 Додатку).

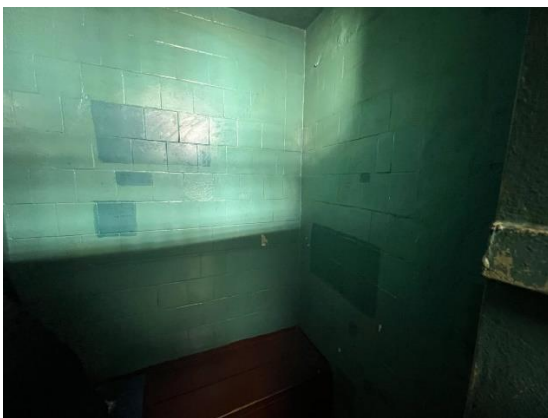
*Фото № 35*

5. Під час відвідування приміщення Суду було встановлено, що розміри камер не відповідають вимогам п. 6.5.2 ДБН. Встановлено, що площі камер менше ніж 4 м<sup>2</sup> (*фото № 35 Додатку*).

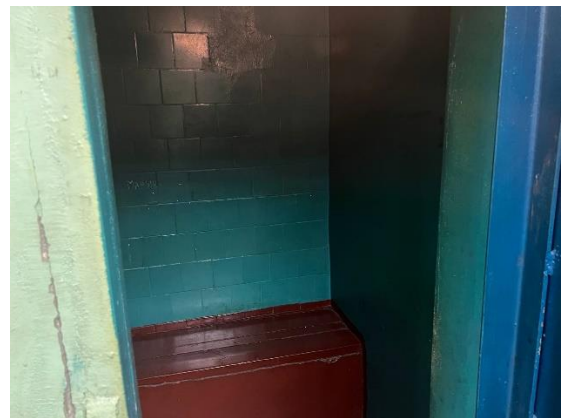
*Фото № 36*

6. Відсутнє належне освітлення камер для розміщення підсудних (засуджених) (*фото № 36 Додатку*), що порушує норми п. 9 Інструкції з організації конвоювання та тримання в судах підсудних (засуджених) за

вимогою судів, затвердженого спільним наказом Міністерства внутрішніх справ України, Міністерства юстиції України, Верховного Суду України, Вищого спеціалізованого суду України з розгляду цивільних і кримінальних справ, Державної судової адміністрації України, Генеральної прокуратури України від 26.05.2015 № 613/785/5/30/29/67/68 (далі – Інструкція).

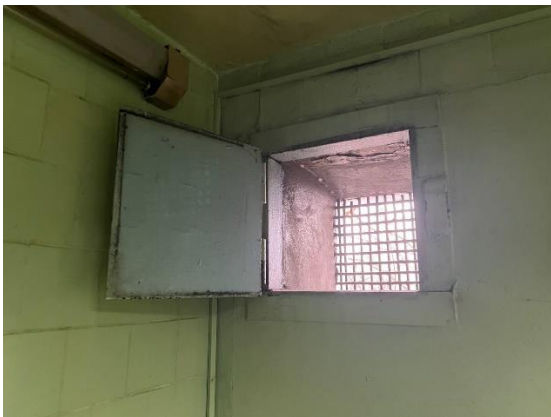
*Фото № 37*

7. У приміщенні, де знаходяться камери для підсудних (засуджених) відсутня припливно-витяжна вентиляція, що є порушенням вимог п. 8.2.3 ДБН. Провітрювання приміщення здійснюється через вентиляційний отвір, що відкривається та зачиняється вручну (*фото № 37 Додатку*).

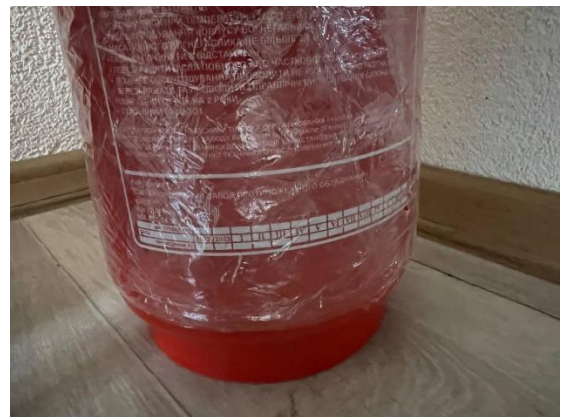
*Фото № 38*

9. Не забезпечено дотримання вимог законодавства у сфері техногенної та пожежної безпеки (були виявлені своєчасно не повірені вогнегасники) (*фото № 38 Додатку*), що свідчить про не дотримання вимог законодавства у сфері техногенної та пожежної безпеки та порушення права на життя (стаття 3 Загальної декларації прав людини, стаття 2 Конвенції про захист прав людини і основоположних свобод, стаття 27 Конституції України та вимог розділу третього «Правил експлуатації та типові норми належності вогнегасників», затверджених наказом Міністерства внутрішніх справ України від 15.01.2018 № 25).

5. Забезпечити ізольований маршрут конвоювання підсудних засуджених від камер до зали судових засідань для кримінальних справ;
6. Провести технічний огляд вогнегасників, що своєчасно не повірені;
7. Обладнати кімнату для роботи адвоката з підсудними (засудженими) відповідно до вимог п. 6.5.2 ДБН.
