Омбудсман України  
Ombudsman of Ukraine

**ЗВІТ**  
**про результати відвідування**  
**Липоводолинського районного суду**  
**Сумської області**

25.06.2024

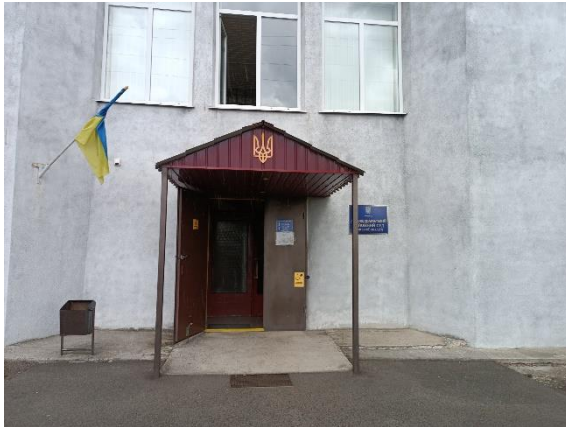
## Фото 1

Суд розміщений у двоповерховій будівлі (фото 1) у центральній частині селища Липова Долина. У будівлі наявні два входи: центральний - у фасадній стіні будівлі та службовий - у правій бічній стіні будівлі. Бічний вхід (фото 14) за проектним задумом є входом для підконвойних осіб та варті, однак використовуватись за призначенням з ряду причин не може (відсутня можливість під'їзду конвойного транспорту; кут відкривання дверей конвойного входу обмежений зовнішніми (пожежними) сходами на рівні близько 60 град.; простір, що залишається для проходу, частково обмежений елементами водостічної системи).

Вхід до будівлі суду облаштовано на рівні асфальтового покриття прилеглої території (фото 1 ) і є доступним для маломобільних груп населення.

На вході до суду є інформація про найменування і режим роботи судового органу, а також щодо порядку дій на випадок сигналу оповіщення «Повітряна тривога» (фото 1, 2).

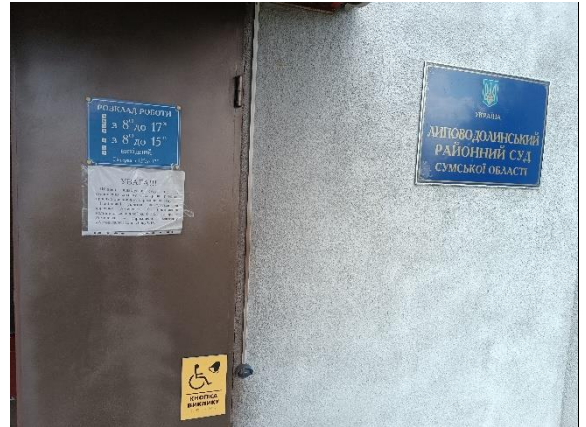
## Фото 2

Праворуч від вхідних дверей на висоті 0,8 м мається кнопка виклику працівників суду, яка перебуває у працездатному стані (фото 2).

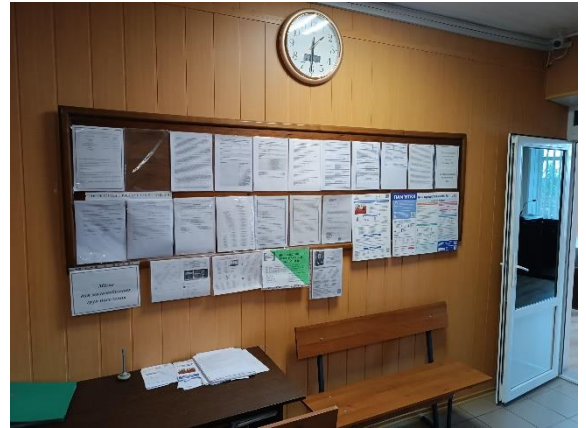
### Φοτο 4

У вестибюлі встановлено інформаційні стенди з інформацією про графік прийому громадян, телефони гарячих ліній Державної судової адміністрації України та центру надання безоплатної правової допомоги, правила та обов'язки учасників судових процесів, зразками процесуальних документів, розкладом судових засідань тощо (фото 4).

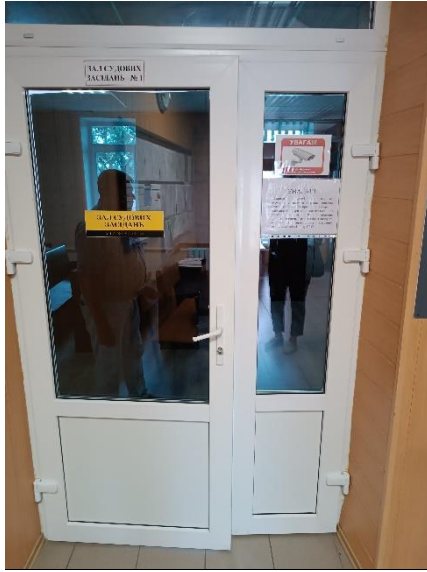
Фото 7

У суді наявні два зали судових засідань. Для розгляду кримінальних справ використовується зал № 1, розташований на першому поверсі (фото 7,8). Зал № 2 використовується для розгляду цивільних справ і розміщений на другому поверсі будівлі суду (фото 22).

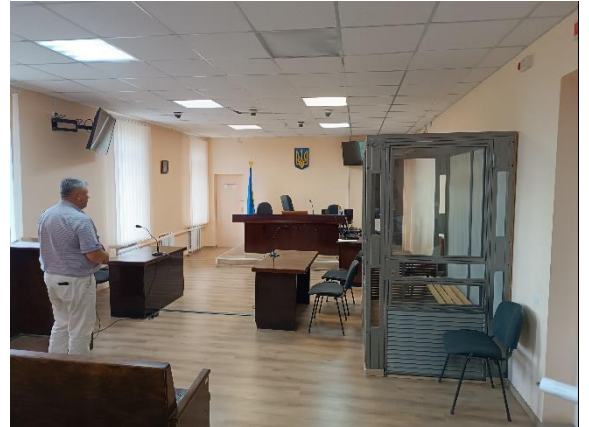
Фото 8

В залі судових засідань для розгляду кримінальних справ розміщено загородження для розміщення підсудних, яке виготовлено з металу та органічного скла (фото 8) з дотриманням вимог Державних будівельних норм України В.2.2-26:2010 «Будинки і споруди. Суди» (далі – ДБН В.2.2-26:2010). Зал обладнано системою відеоконференцзв'язку для проведення судових засідань у режимі відеоконференції. Вікна цього залу судових засідань укріплені металевими ґратами.

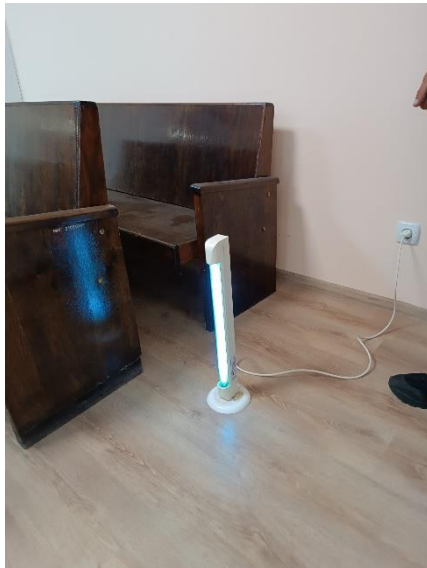
Фото 9

Для знезаражування залів судових засідань та інших приміщень у суді наявні побутові бактерицидні опромінювачі, які перебувають у працездатному стані (фото 9).

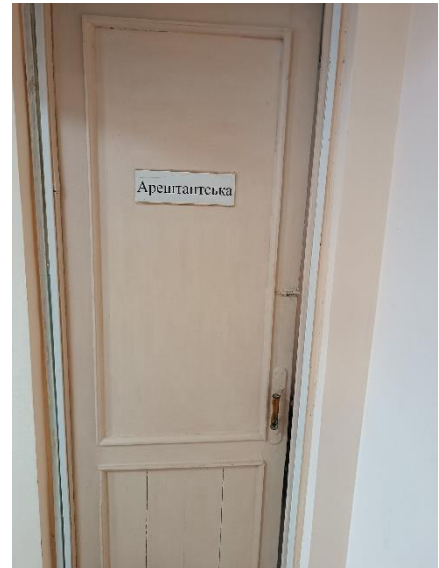
Фото 10

На першому поверсі суду також розміщується група приміщень для затриманих і взятих під варту осіб та приміщення варту, вхід до якої здійснюється через службовий вхід у правій бічній стіні будівлі суду (фото 12-14), а також через зал судових засідань № 1 (фото 10). Таким чином забезпечується ізоляваність маршруту конвоювання до залу судових засідань. Проте, прохід до вартового приміщення захищений комп'ютерною технікою, що не використовується (фото 11).

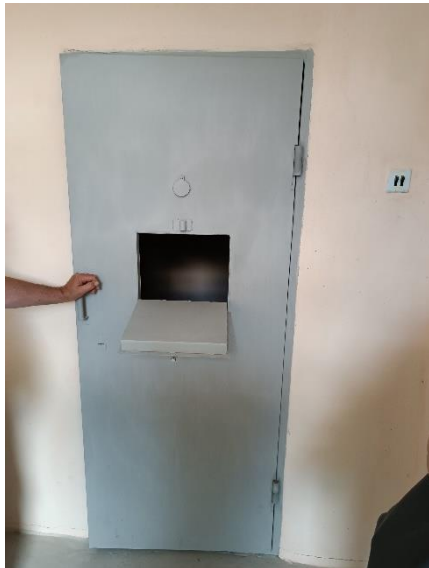
**Фото 15**

Група приміщень для затриманих і взятих під варту осіб та приміщення варту складається з однієї камери для підсудних та одного приміщення варту. До камери ведуть металеві двері, як відчиняються в бік приміщення варту, обладнані механічним замком камерного типу та оглядовим віконцем прямокутної форми. (фото 15). У камері мається дерев'яна лава, що кріпиться до підлоги (фото 17), а також облаштовано канал припливної вентиляції, який не має виходу до свіжого повітря (фото 18). Вікна у камері відсутні. Штучне освітлення внутрішнього приміщення камери здійснюється електричним ліхтарем, захищеним металевою сіткою, який не забезпечує комфортний світловий режим (фото 19, 20). У приміщенні варту встановлено умивальник без під'єднання до водопроводу та каналізації, у баку умивальника на момент відвідування відсутня вода, а також відсутні конструктивні елементи, що унеможливають його використання за призначенням (фото 16).

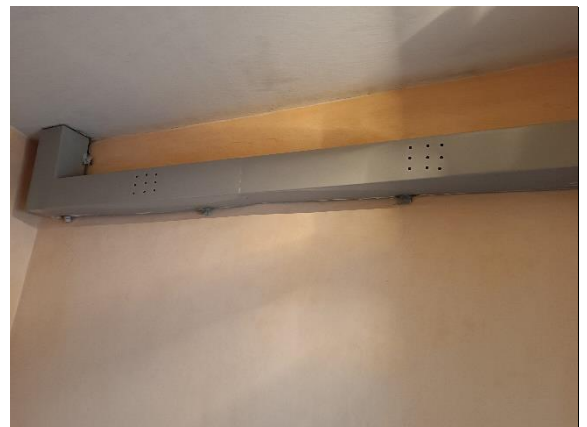
Фото 19

3. Недотримання рівня природного та штучного освітлення. У камері для підсудних при відсутності природного освітлення рівень штучного освітлення - (5,9-7,6 Люкс залежно від віддаленості джерела світла, при нормі не менше 300 Люкс (фото 19, 20), не забезпечує комфортний світловий режим, що не дозволяє підсудним вільно ознайомлюватись із документами та суперечить пункту 22.5 Європейських пенітенціарних правил (Рекомендація № R(2006)2 Комітету Міністрів держав-учасниць) та пунктам 10 Мінімальних стандартних правил поводження з в'язнями (далі – Правила).

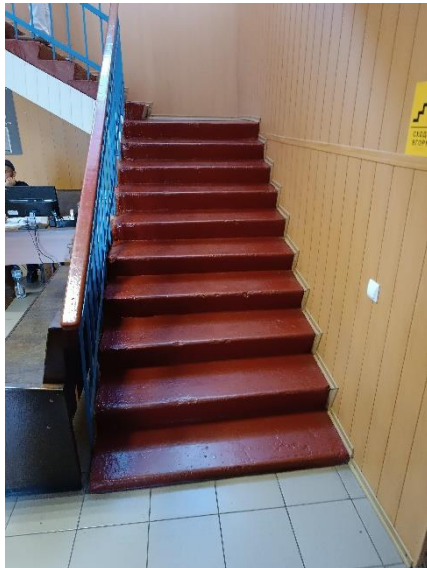
Фото 21

1. Початок сходів, якими здійснюється переміщення відвідувачів суду між поверхами, не мають контрастного забарвлення або маркування (фото 21), що не відповідає вимогам пункту 7.2.20 ДБН В.2.2-26:2010 та пункту 6.3.1.4 ДБН В.2.2-40:2018.

2. Обладнати камеру для тримання підсудних (засуджених) вентиляцією;
3. Створити умови для прямого доступу підсудних (засуджених) до питної води;
4. Здійснити контрастне маркування початку сходів, якими здійснюється переміщення відвідувачів суду між поверхами, у відповідності до вимог ДБН В.2.2-26:2010 та ДБН В.2.2-40:2018.
