Омбудсман України  
Ombudsman of Ukraine

**ЗВІТ**  
**про результати відвідування**  
**Тарутинського районного суду Одеської області 08.10.2025**

м. Одеса- 2025 р.

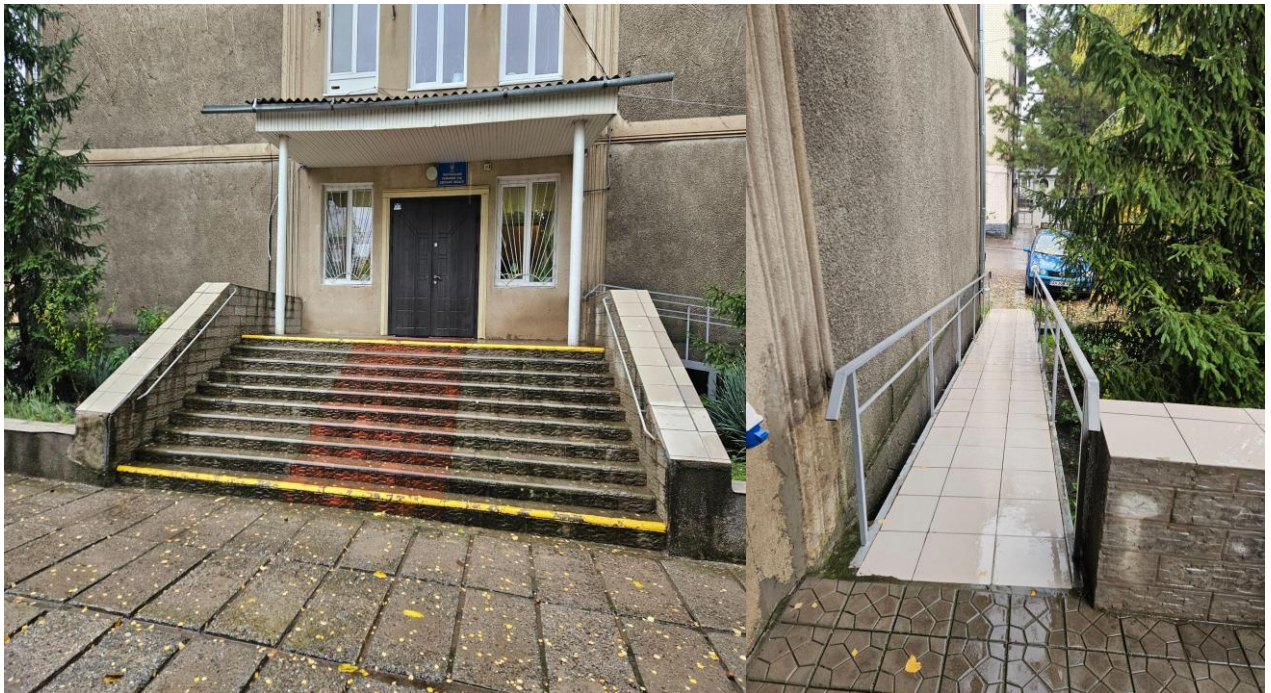
Фото 1 - Будівля Тарутинського районного суду

Суд розміщений в двоповерховій будівлі. Вхідні двері до суду розміщені на підвищеному майданчику, до якого веде пандус з правої сторони (Фото № 1).

Центральний вхід до приміщення будівлі обладнаний пандусом для пересування маломобільних груп населення, збудованим відповідно до Державних будівельних норм України В.2.2-40:2018 «Будинки і споруди. Інклюзивність будівель і споруд для маломобільних груп населення», затверджених наказом Міністерства регіонального розвитку, будівництва та житлово-комунального господарства України від 30.11.2018 № 327 (далі – ДБН Інклюзивність).

6. Відповідно до вимог ДБН Інклюзивність, доступність для маломобільних груп населення повинна забезпечуватися фізичною можливістю і зручністю потрапляння та пересування об'єктом. У порушення вимог пункту 8.3.1 ДБН Інклюзивність, при вході до приміщення суду відсутня дублююча табличка назви

установи шрифтом Брайля, що ускладнює орієнтацію для відвідувачів з вадами зору (Фото № 1).

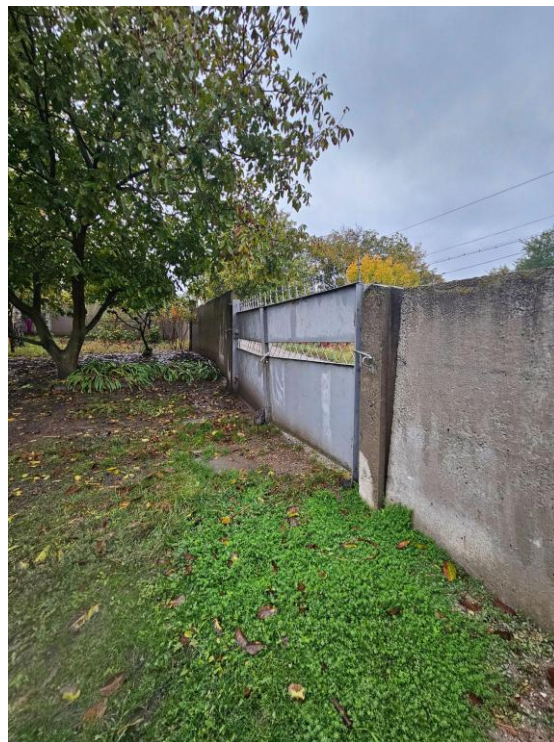
Фото 2 - В'їзд на задньому подвір'ї

В'їзд автотранспорту на територію установи здійснюється через металеві ворота, що замикаються. Ця територія (службова зона) огорожена металевим парканом (Фото № 2).

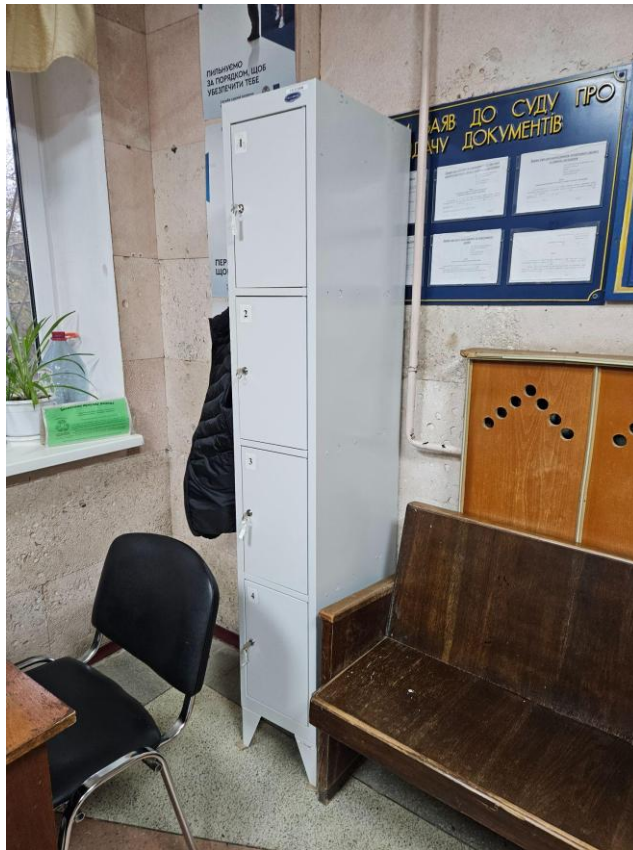
Фото 3 - Металева шафа для зберігання ключів та службових документів

В головному холі наявна металева шафа для зберігання ключів та службових документів (Фото № 3).

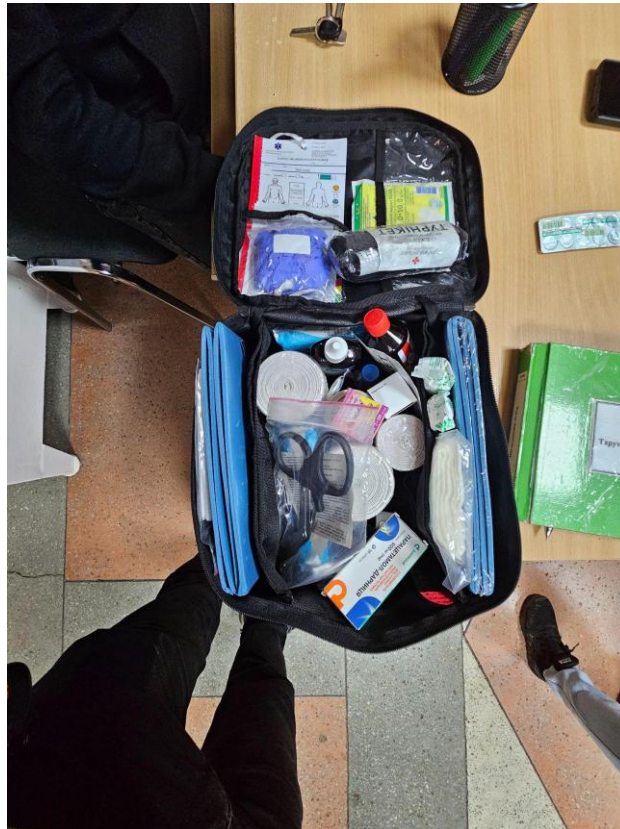
Фото 4 - Аптечка

На пропускному посту наявна аптечка для надання першої домедичної допомоги, яка укомплектована необхідними медичними засобами та препаратами, що відповідають актуальним термінам придатності (Фото № 4).

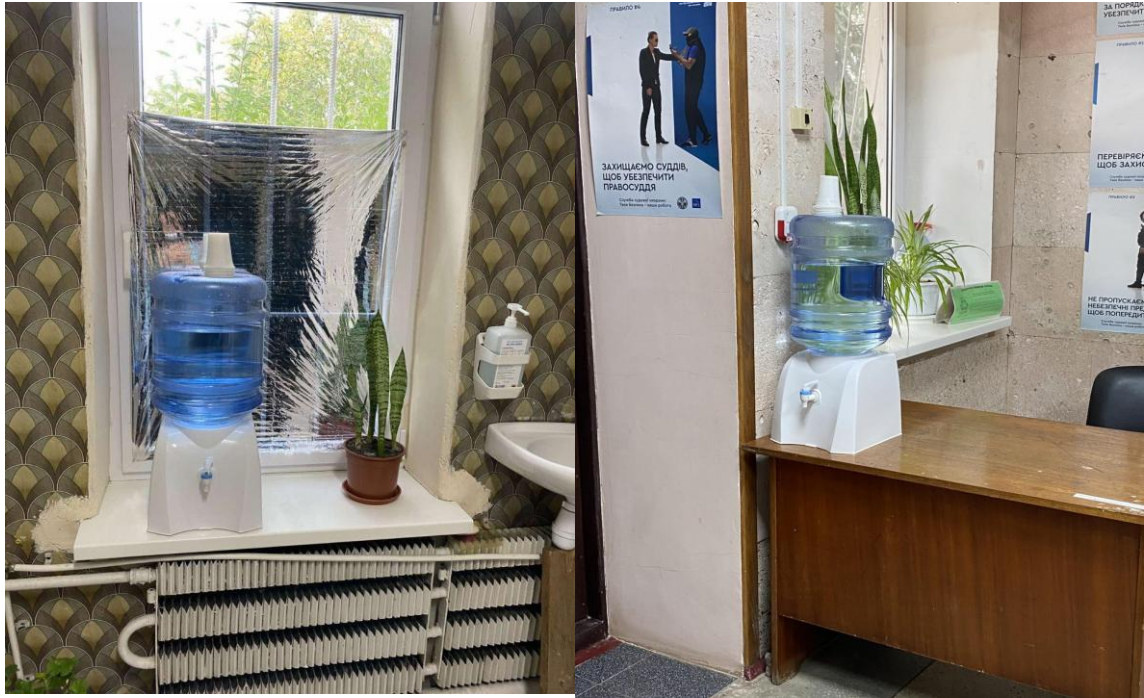
Фото 5 - Доступ до питної води

В будівлі суду організовано доступ обвинувачених (підсудних), засуджених, відвідувачів до питної води, відповідно до вимог пункту 20 Мінімальних стандартних правил поводження з в'язнями та пункту 22.5 Європейських пенітенціарних правил, затверджених Комітетом міністрів Ради Європи 12.11.1987. (Фото № 5).

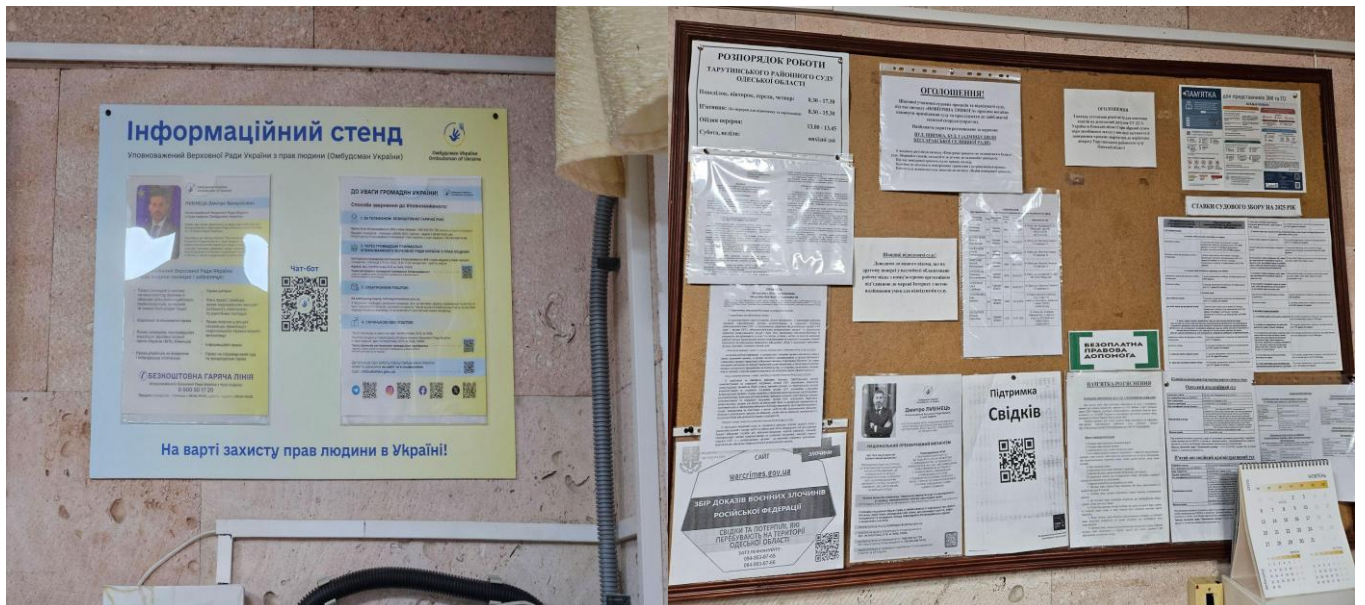
Фото 6 – інформаційні стенди

В будівлі суду встановлено інформаційні стенди з наявною інформацією про графік прийому громадян, телефони гарячих ліній Державної судової адміністрації України, надання безоплатної правової допомоги, правилами та обов'язками учасників судових процесів тощо. Також є інформаційна довідка, щодо можливості звернутись до Уповноваженого Верховної Ради з прав людини (Фото № 6).

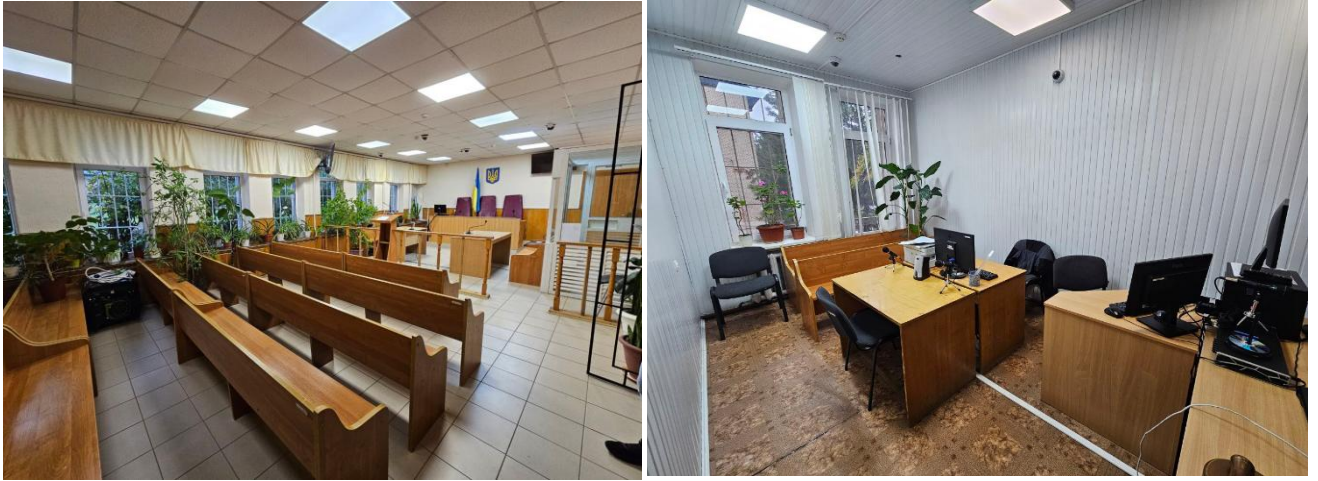
Фото 7 - Зали судових засідань

В суді розміщено дві зали судових засідань, одна з яких пристосована для розгляду кримінальних справ, де облаштовано місце для поміщення підсудних, огорожене захисним склом. Всі зали судових засідань обладнані системами відео-конференц-зв'язку для проведення судових засідань (процесуальних дій) у режимі відеоконференції і обладнані необхідними технічними засобами фіксування судового процесу (Фото № 7).

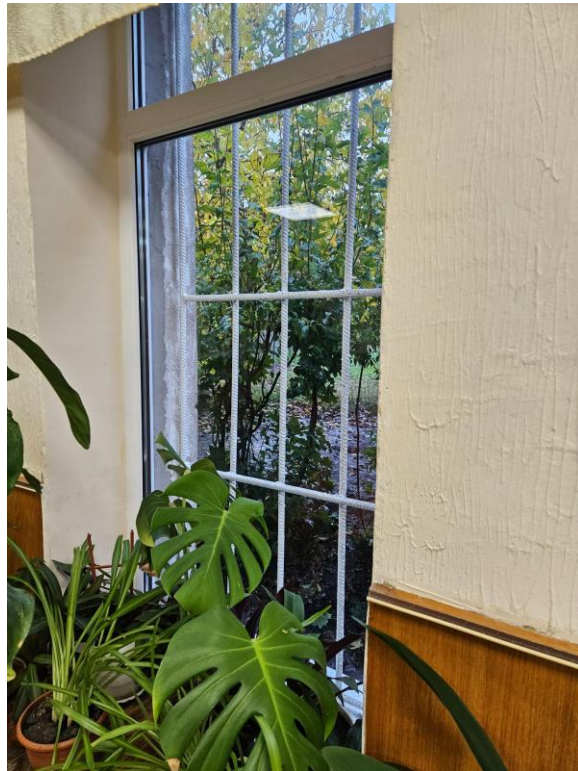
Фото 8 - Загратовані вікна

Вікна в залах судових засідань та коридорах заграбовані, що дозволяє забезпечити безпеку та відповідає вимогам пункту 11 Інструкції з організації конвоювання та тримання в судах обвинувачених (підсудних), засуджених за вимогою судів, затвердженого спільним наказом Міністерства внутрішніх справ України, Міністерства юстиції України, Верховного Суду України, Вищого спеціалізованого суду України з розгляду цивільних і кримінальних справ,

Державної судової адміністрації України, Генеральної прокуратури України від 26.05.2015 № 613/785/5/30/29/67/68 (далі – Інструкція) (Фото № 9).

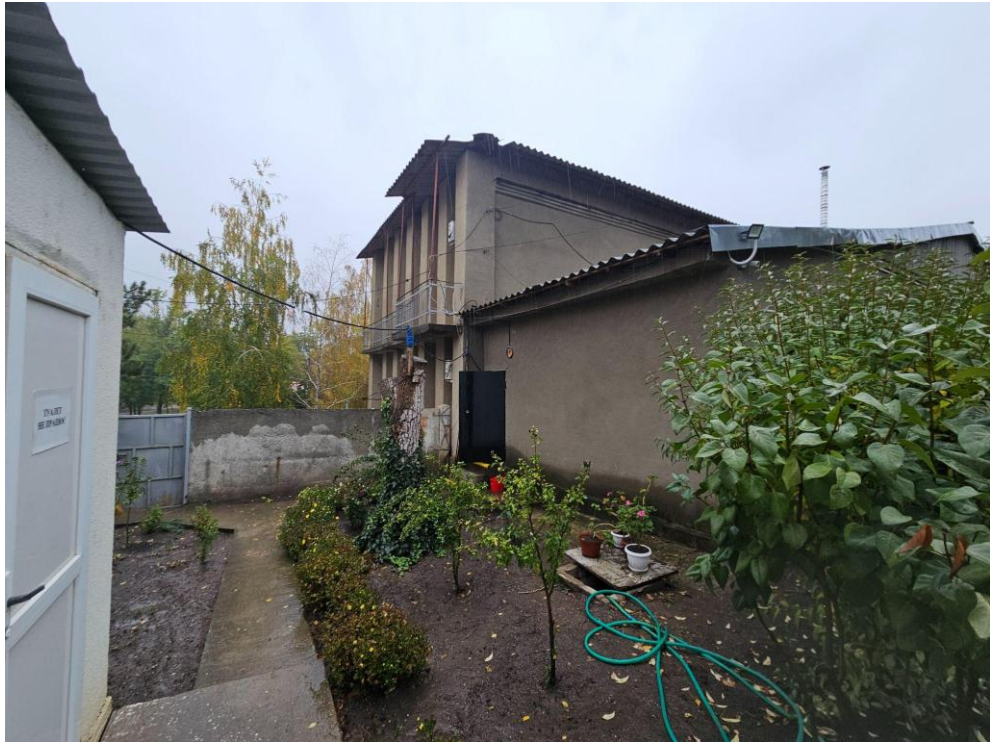
Фото 9 - Службовий (конвойний) вхід

Доставлення обвинувачених та засуджених осіб до приміщення суду здійснюється ротою конвойної служби Головного управління Національної поліції в Одеській області, через окремий ізольований вхід, який розміщений у внутрішньому дворі (Фото № 9).

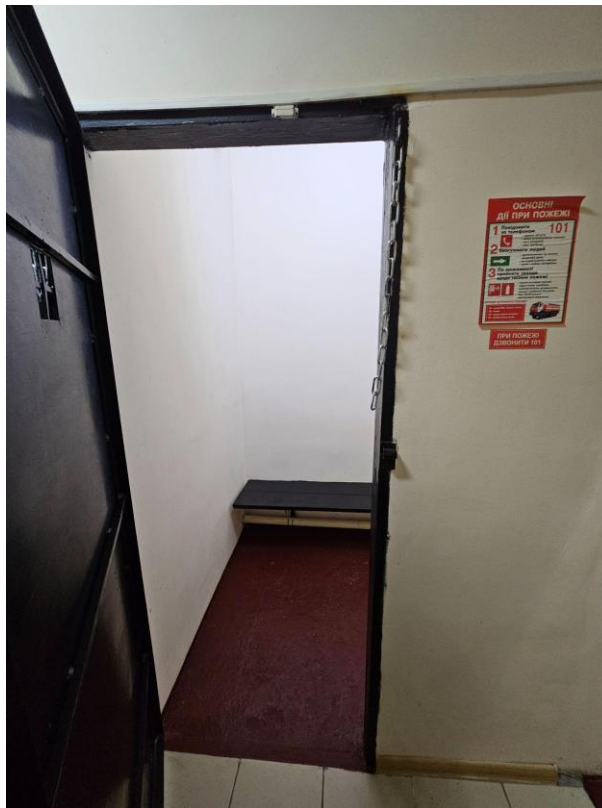
Фото 10 - Камери для утримання підсудних (засуджених)

У суді наявні 2 камери для утримання підсудних (засуджених) (Фото № 10). Кожна камера обладнана лавою для сидіння, двері виготовлені з металевих ґрат з накладними замками та зовнішніми запорами.

1. Вимогами пункту 6.5.2 ДБН, передбачено, що в кожному приміщенні суду камери для підсудних слід передбачати, виходячи з розрахунку три камери на кожен залу судових засідань для розгляду кримінальних справ. Тобто, у будівлі, де розташовано 1 зала судових засідань для розгляду кримінальних справ, має бути обладнано 3 камери, однак обладнано 2 камери для тримання підсудних.

Зазначене може свідчити про недотримання встановлених вимог щодо роздільного розміщення осіб, які утримуються під вартою, зокрема — чоловіків і жінок, дорослих і неповнолітніх, а також осіб, яким заборонено контактувати між собою відповідно до процесуального статусу або обставин кримінального провадження.

1. Опрацювати питання щодо забезпечення у суді необхідної кількості камер для тримання підсудних (засуджених) з розрахунку не менше, ніж 4 м<sup>2</sup> на особу, передбачивши щонайменше три камери на кожен залу судових засідань для розгляду кримінальних справ;
2. Забезпечити у коридорах, де проходить маршрут конвоювання від камери засудженого до залу судового засідання систему відео нагляду;
3. Опрацювати питання щодо обладнання в будівлі суду найпростішого укриття;
4. Опрацювати питання, щодо забезпечення контрольно-пропускного пункту вхідного контролю та охорони турнікетом, рамою стаціонарного металодетектора або металодетектора ручного типу;
5. Опрацювати питання щодо обладнання приміщення для спілкування адвоката з підсудними (засудженими);
6. Створити для маломобільних груп населення відповідні умови доступу до приміщень суду;

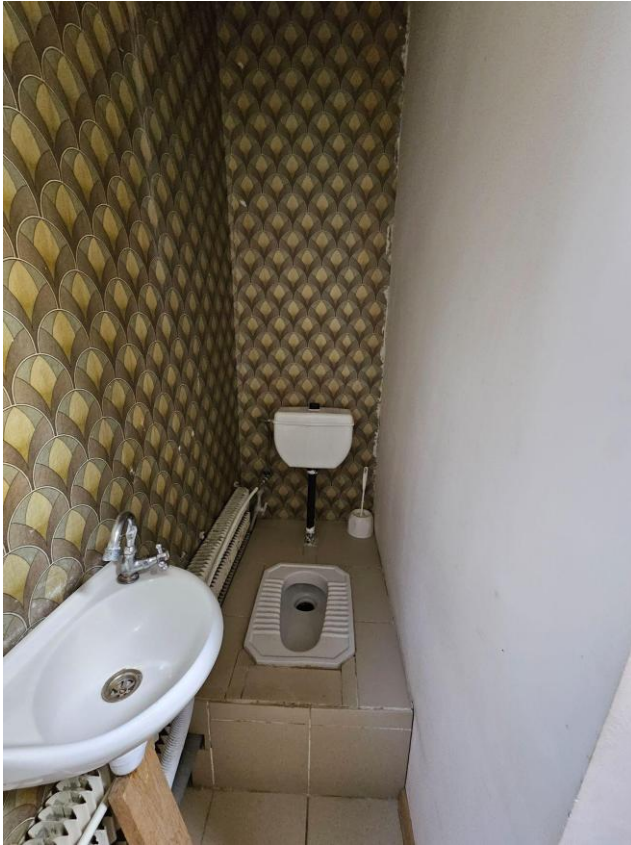
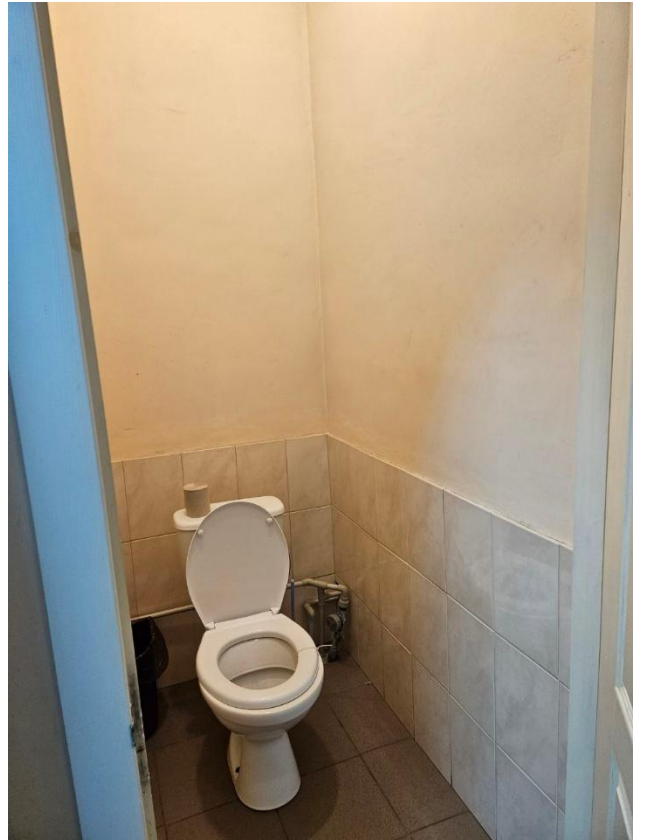
Фото 11 - Санвузол біля камер утримання підсудних (засуджених) та в приміщенні суду.

До складу групи приміщень для підсудних (засуджених) входить санітарний вузол (Фото 11).
