**Омбудсман України**  
**Ombudsman of Ukraine**

**ЗВІТ**  
**про результати відвідування спеціального автомобіля**  
**роти конвойної служби Головного управління**  
**Національної поліції в Сумській області**

**11 листопада 2024 року**

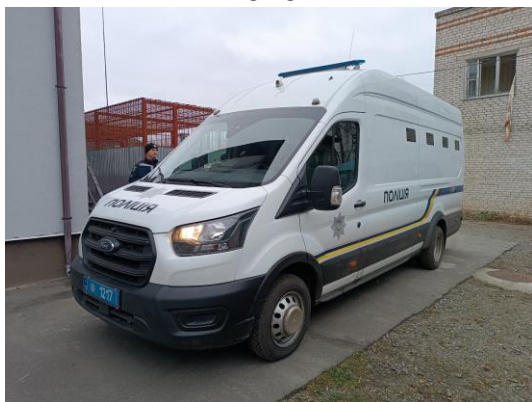
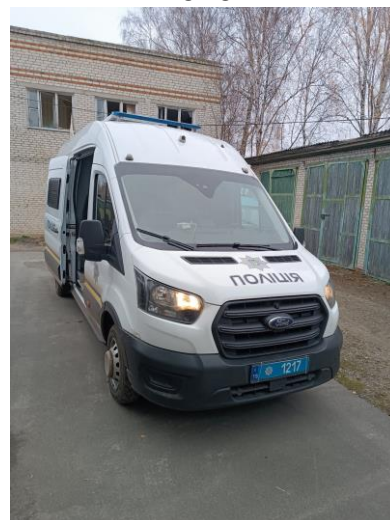
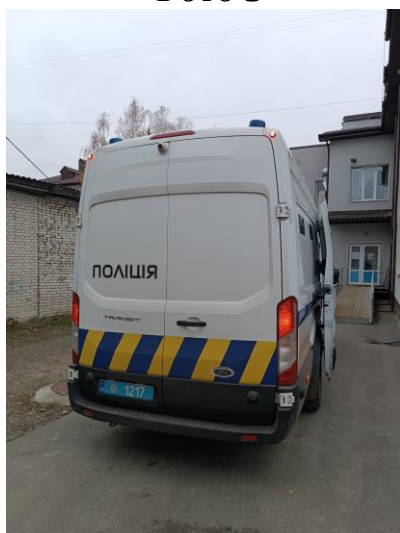
**Фотоматеріали****Фото 1**

Для виконання функцій національного превентивного механізму (далі – НПМ) відповідно до Факультативного протоколу до Конвенції проти катувань та інших жорстоких, нелюдських або таких, що принижують гідність, видів поводження та покарання, на підставі статей 13, 19<sup>1</sup>, 22 Закону України «Про Уповноваженого Верховної Ради України з прав людини», 11.11.2024 групою НПМ здійснено відвідування місця несвободи - спеціального автомобіля роти конвойної служби Головного управління Національної поліції в Сумській області (далі – спецавтомобіль), призначеного для перевезення взятих під варту осіб (фото 1-3).

Спеціальний автомобіль на базі Ford Transit, реєстраційний номер 19 1217, 2021 року випуску, пробіг автомобіля на момент відвідування складає 70 575 км. Відомості про дату останнього технічного огляду та останнього ремонту спецавтомобіля представникам НПМ не надано.

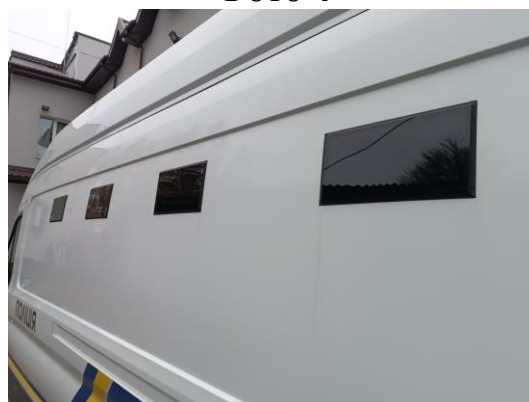
**Фото 4**

На стінах камер мають захищені металевими сітками вікна для доступу природнього світла (фото 4, 8, 10). Також у спецавтомобілі наявна система штучного освітлення внутрішніх приміщень камер за допомогою електричних

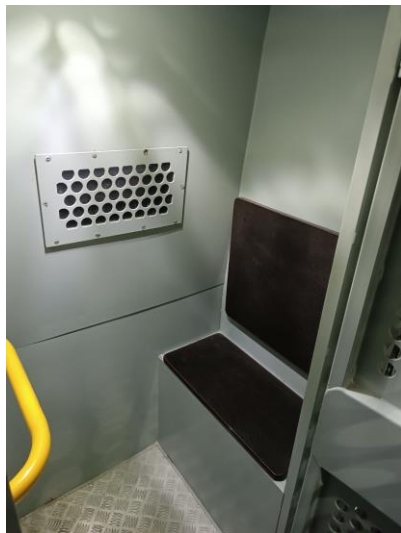
**Фото 7**

Салон кузова спецавтомобіля розрахований на одночасне перевезення 8 взятих під варту осіб. Салон розділений металевими перегородками з вентиляційними отворами на приміщення варту (фото 6), 1 загальну камеру для взятих під варту осіб на 3 місця (фото 9) та 5 окремих одномісних камер (фото 7) для роздільного розміщення у спецавтомобілі різних категорій осіб, взятих під варту. Камери розташовані по периметру кузова спецавтомобіля ліворуч від входу, а місця для варту – у передній частині салону (фото 5-6).

Площа загальної тримісної камери складає 1,2 м<sup>2</sup> (1,5х0,8 м), площа одномісних камер становить 0,38 м<sup>2</sup> (0,5х0,75 м), висота одномісних камер складає 1,6 м, а висота багатомісної - 2 м.

Камери автозаку обладнані металевими сидіннями (фото 7, фото 9). Сидіння закріплені на міжкамерних перегородках або стінах кузова спецавтомобіля. Розміри місць для сидіння у одиночних камерах (фото 7) становить 0,5х0,25 м, у загальній камері (фото 9) – 1,5х0,28 м.

Підлога у салоні кузова спецавтомобіля металева, має нековзке покриття типу «автолін» (фото 5-6), підлога в приміщеннях камер вкрита металевими рифленими листами (фото 7, 9).

Так, в ході огляду спецавтомобіля встановлено, що площа одиночних камер складає 0,38 м<sup>2</sup>.

Таким чином, представниками групи НПМ констатовано, що, незалежно від покамерного розміщення утримуваних осіб, щонайменше одна особа весь шлях або частину шляху утримувалася з порушенням мінімально допустимих норм площі.

1. при конвоюванні утримуваних осіб у спецавтомобілях забезпечити їх розміщення у камерах з дотриманням мінімальних норм площі на одну особу;
2. створити умови для безперешкодного доступу осіб з інвалідністю до спеціальних транспортних засобів для перевезення осіб, узятих під варту осіб та/або засуджених до позбавлення волі.

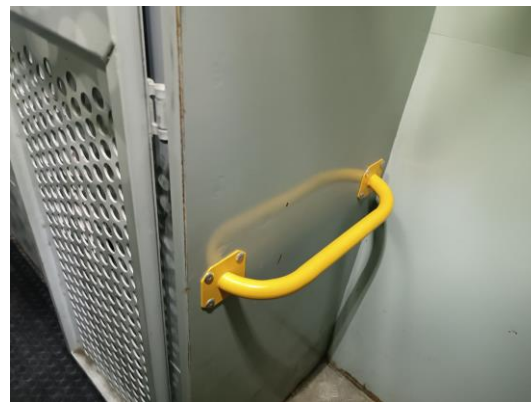
**Фото 10**

На протилежних від сидінь стінах камер обладнано горизонтально орієнтовані пристінні поручні для запобігання втрати рівноваги під час руху, що мають контрастне жовте забарвлення (фото 10).

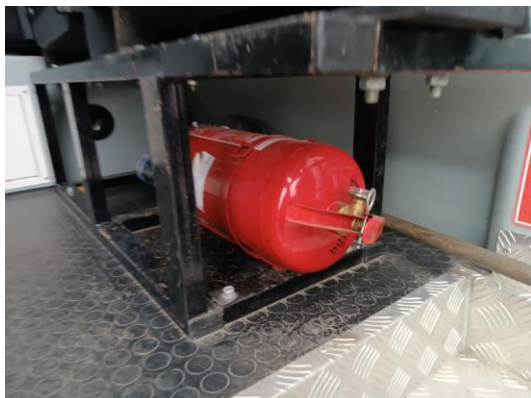
**Фото 11**

Більша частини площі полотна дверей камер мають вентиляційні отвори, які не лише забезпечують вентиляцію, а і забезпечують додаткове освітлення у приміщеннях камер, візуальний контроль за взятими під варту особами з боку конвою, а також можливість для затриманих викликати варту (фото 5-6, 9, 11).

Кузов спецавтомобіля обладнаний системою штучного освітлення (фото 8), сигнально-переговорним пристроєм для зв'язку між співробітниками варту у салоні кузова та у кабіні водія, природною та механічною припливно-витяжною вентиляцією, дефлектори якої розміщені у кожній камері (фото 8), а також електричним обігрівачем салону (фото 11). Все перелічене обладнання перебуває у технічно справному стані.

Спецавтомобіль оснащений двома вогнегасниками, один з яких знаходиться у салоні спецавтомобіля (фото 11), а інший у багажному відділенні у задній частині автомобіля (фото 12). Обидва вогнегасники мають актуальні відмітки про проходження технічного обслуговування.

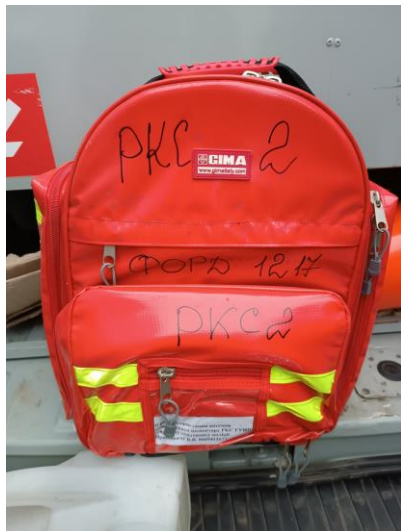
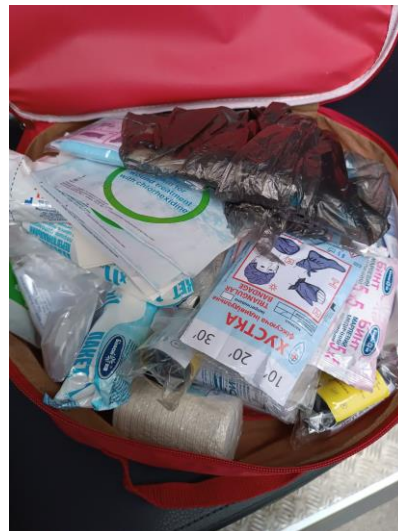
**Φοτο 13**

Спецавтомобіль оснащений двома аптечками для надання домедичної допомоги, які містять лікарські засоби з актуальними термінами придатності (фото 13-14).
