ЗВІТ

про результати відвідування
Сторожинецького районного суду Чернівецької області

12.03.2026

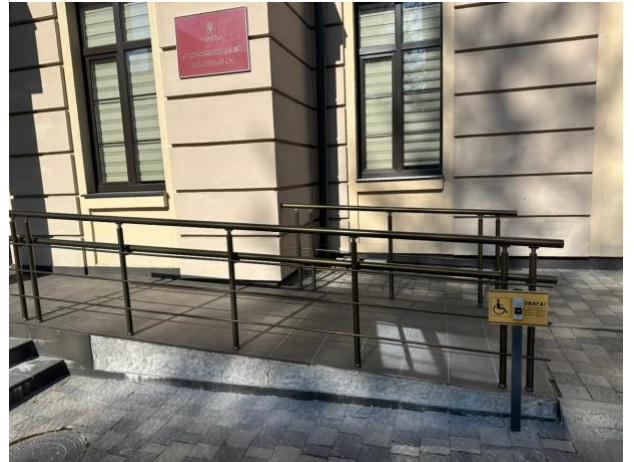
Фото 2

наявні пандуси та поручні, як на вході до суду, так і в самому приміщенні суду (фото 2).

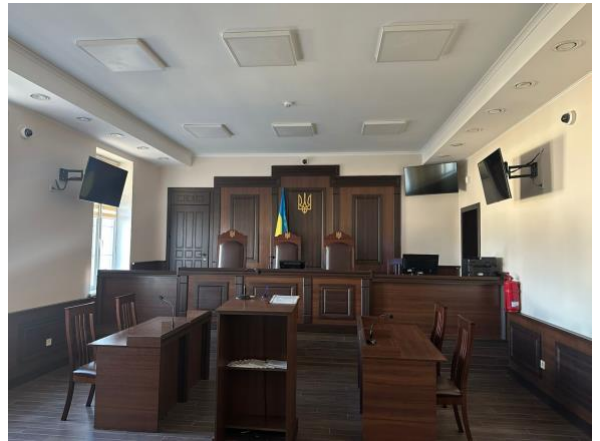
Фото 4

У суді наявні 4 зали судових засідань, два з них використовуються для розгляду кримінальних справ – на першому та другому поверхах (фото 4, 5). Під час візиту НПМ перевірено обидві зали для розгляду кримінальних справ. Зали обладнані боксами для обвинувачених (підсудних), засуджених з огорожею зі спеціального

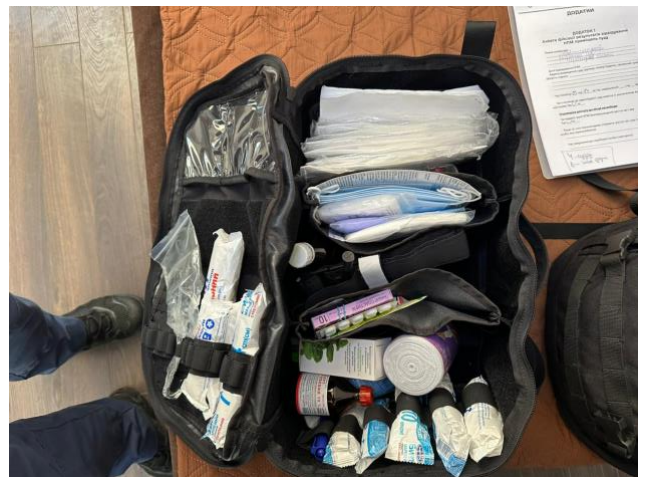
Фото 6

При вході до приміщення суду розміщується пост співробітників Служби судової охорони, які забезпечують пропускний режим та здійснюють реєстрацію відвідувачів суду, громадський порядок і захист усіх учасників судового процесу. Наявна система відеоспостереження та стаціонарний металодетектор арочного типу та безперешкодний доступ для маломобільних осіб (фото 3). Також групою НПМ з'ясовано, що на пості співробітників Служби судової охорони знаходиться медична аптечка для надання першої домедичної допомоги (фото 6).

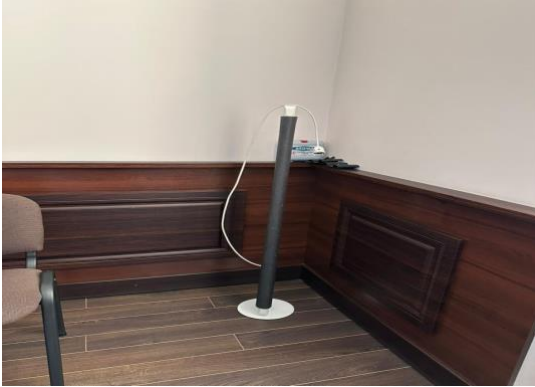
Φοτο 7

Також, у залах для розгляду кримінальних справ наявні кварцові лампи та здійснюється щоденне кварцування приміщень відповідно до наявного графіку (фото 7).

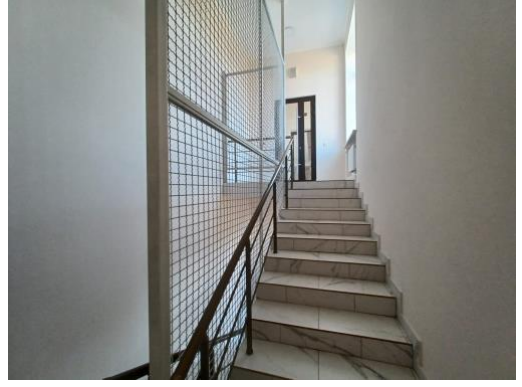
Φοτο 8

Розроблений маршрут конвоювання є повністю ізольованим, конвоювання здійснюється закритими для сторонніх осіб коридорами і сходами, що захищені та заграбовані (фото 8). Конвоювання обвинувачених (підсудних), засуджених до суду здійснює Національна гвардія України.

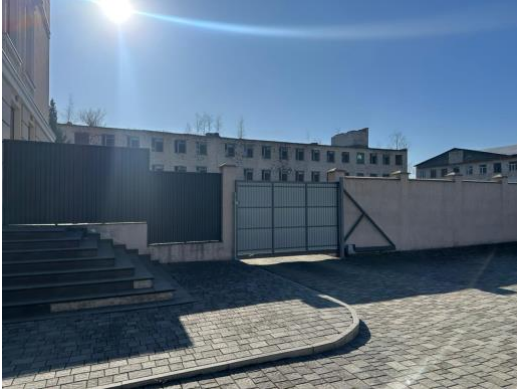
Φοτο 9

Для спеціального автотранспорту варти та посадки (висадки) обвинувачених (підсудних), засуджених облаштовано окремий під'їзд та наявні місця для стоянки конвойних автомобілів (фото 9).

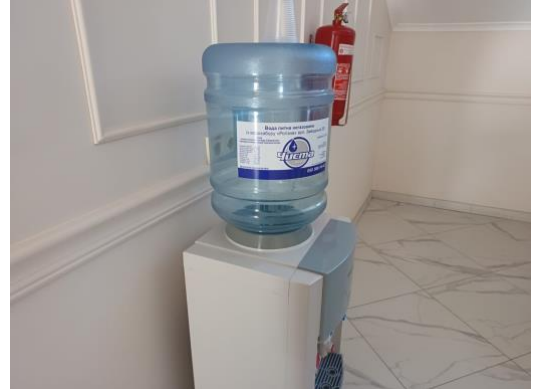
Φοτο 10

1. У порушення пункту 20 Мінімальних стандартних правил поводження з в'язнями та пункту 22.5 Європейських пенітенціарних правил, обвинувачені (підсудні), засуджені не мають доступу до питної води. Наявні бутлі для питної води, однак вода у них відсутня (фото 10).

3. Забезпечити вільний доступ обвинувачених (підсудних), засуджених до чистої питної води.

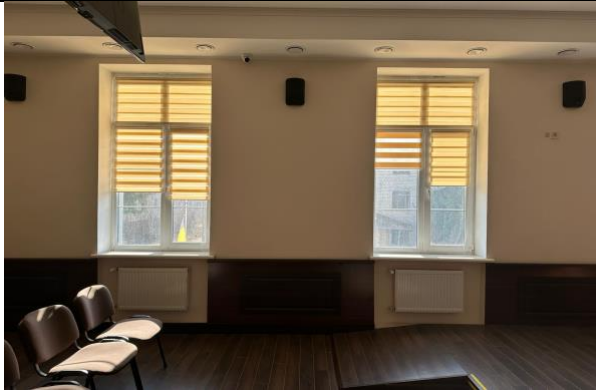
Φοτο 11

3. Згідно з пунктом 11 Інструкції, на вікнах залів судових засідань незалежно від поверховості встановлюються ґрати. Групою НПМ зафіксовано, що вікна зали судового засідання для розгляду кримінальних справ, як на першому, так і на другому поверсі не заґратовано, що негативно впливає на забезпечення безпеки у суді (фото 11).

1. Обладнати та встановити ґрати на вікнах залів судового засідання для розгляду кримінальних справ на обох поверхах, відповідно до пункту 11 Інструкції;

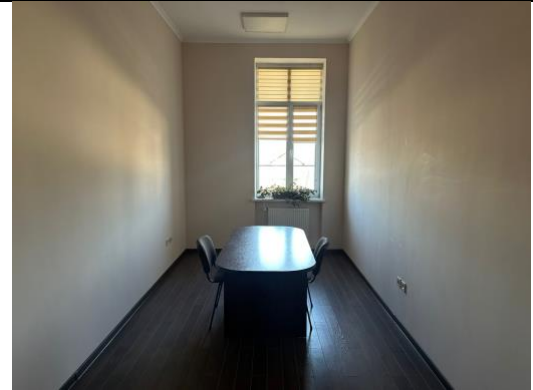
Φοτο 12

Відповідно до вимог статті 6 Конвенції про захист прав людини і основоположних свобод, статті 59 Конституції України та пункту 6.5.2 ДБН Суди у приміщенні суду обладнано кімнату для роботи адвоката з обвинуваченими (підсудними), засудженими, що робить можливою реалізацію їх права на захист (фото 12).

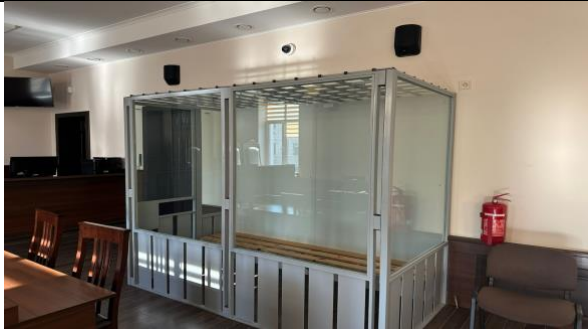
Φοτο 13

захисного скла, системою відеоконференцзв'язку, наявні в справному технічному стані кнопки виклику працівника суду для осіб з обмеженими можливостями, укомплектовані аптечки невідкладної медичної допомоги (фото 13).
