## **ЗВІТ**

**про результати відвідування**  
**Конотопського міськрайонного суду**  
**Сумської області**

**25 березня 2025 року**

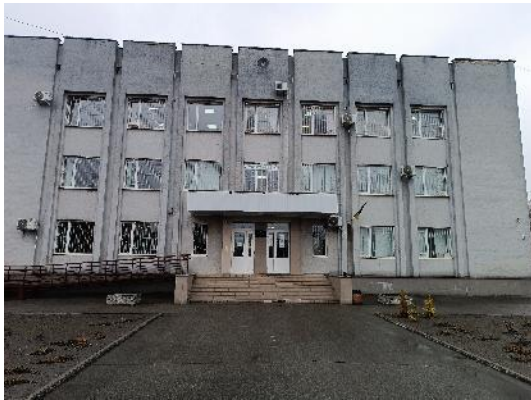
Фото 1

Суд розміщується у окремій триповерховій будівлі в центральній частині міста Конотоп (фото 1).

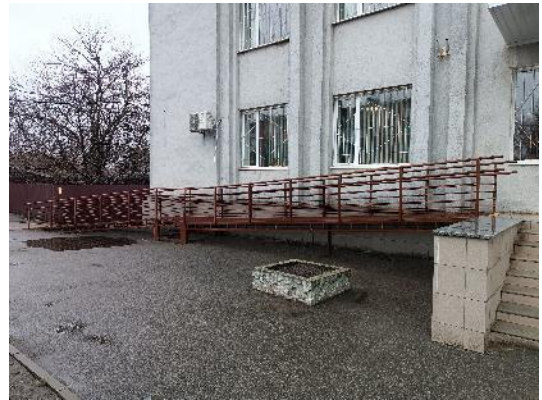
Фото 2

Вхід до приміщення суду обладнано зовнішнім пандусом для маломобільних груп населення (фото 2).

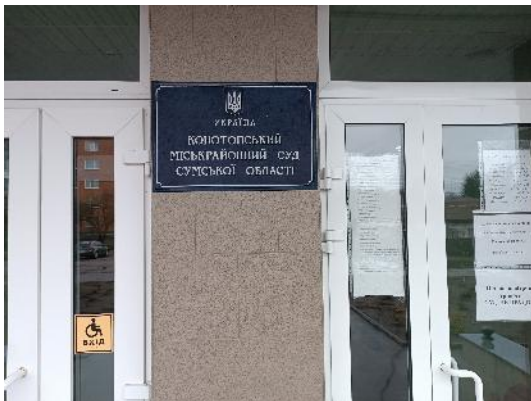
Фото 3

На вході до суду наявна інформація про найменування судового органу (фото 3).

Біля входних дверей маютья тактильні таблички з інформацією, нанесеною шрифтом Брайля (фото 3, 4).

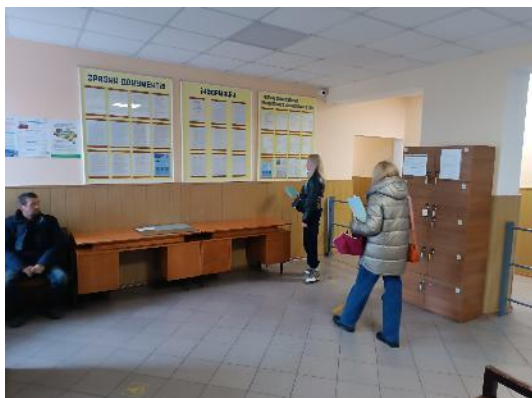
Фото 7

У вестибюлі та на кожному з поверхів приміщення суду встановлено інформаційні стенди з відомостями про графік прийому громадян, телефонами гарячих ліній Державної судової адміністрації України та центру надання безоплатної правової допомоги, правилами та обов'язками учасників судових процесів, зразками процесуальних документів, контактами Уповноваженого Верховної Ради України з прав людини, розкладом судових засідань тощо (фото 7).

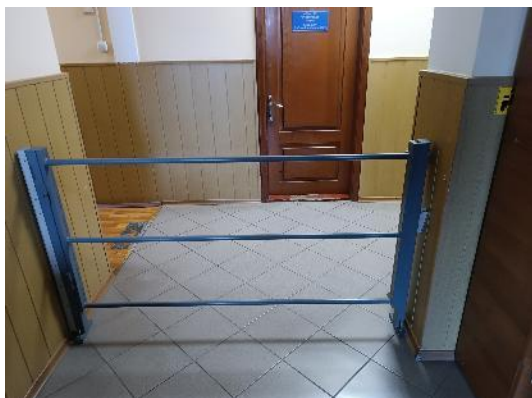
Фото 9

Поруч зі стаціонарним металодетектором передбачений контрольований прохід достатньої ширини для проїзду маломобільних груп населення, які пересуваються в кріслах колісних (фото 9).

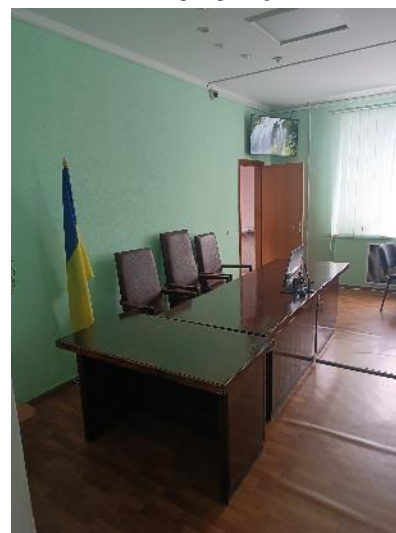
Фото 10

У будівлі суду облаштовано 4 зали судових засідань (фото 10-12), які призначені для розгляду у тому числі і кримінальних справ. Зали судових засідань розташовані на першому (зали №№ 1 і 2) та другому (зали №№ 3 і 4) поверхах будівлі.

Зали судових засідань обладнані системами відеоконференцв'язку для проведення судових засідань (процесуальних дій) у режимі відеоконференції (фото 10, 11).

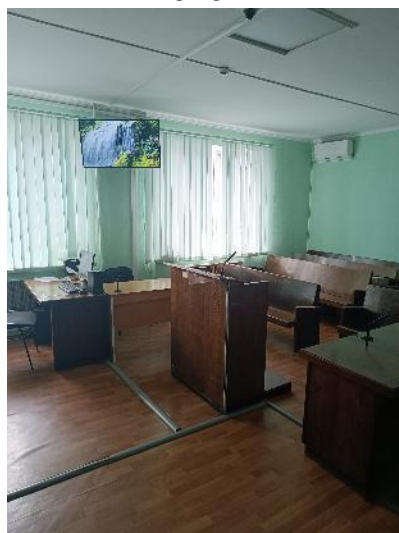
Фото 11

Вікна залів судових засідань укріплені металевими ґратами (фото 11).

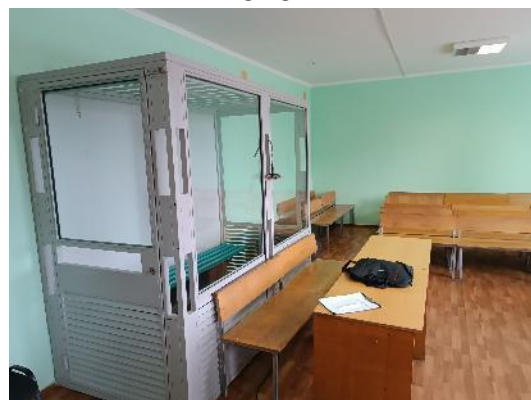
Фото 12

У кожному залі обладнано стандартизоване загородження (фото 12) для розміщення підсудних, яке виготовлено з металу та органічного скла з дотриманням вимог Державних будівельних норм України В.2.2-26:2010 «Будинки і споруди. Суди» (далі – ДБН В.2.2-26:2010).

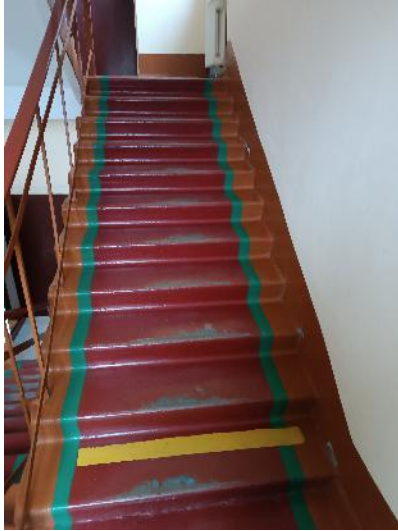
**Фото 13**

Так, на виконання рекомендацій судом було здійснено демонтаж металевого загородження з арматури у вигляді клітки у залі судових засідань № 3, нанесено контрастне маркування на верхні і нижні сходинки сходових маршів, якими здійснюється переміщення відвідувачів суду між поверхами (фото 13), а також забезпечено доступ підсудних (засуджених) до питної води (фото 19).

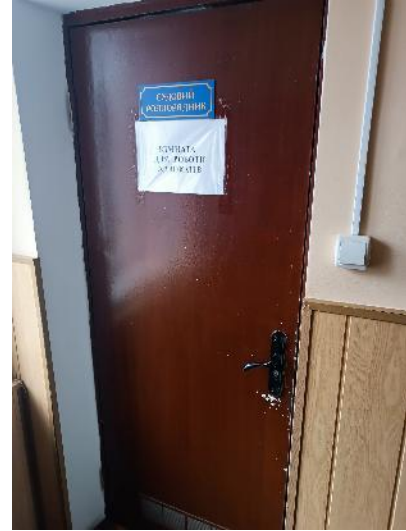
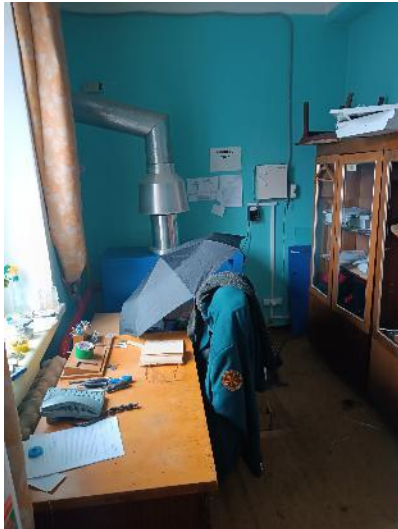
До виконання рекомендацій щодо облаштування у будівлі суду кімнати для роботи адвоката з підсудними (фото 14, 15) було застосовано формальний підхід. Так, працівниками суду наклеєно паперову табличку з написом «Кімната для роботи адвокатів» на двері кабінету судового розпорядника, приміщення якого фактично використовується як котельня та приміщення підрозділу господарського та матеріально-технічного забезпечення.

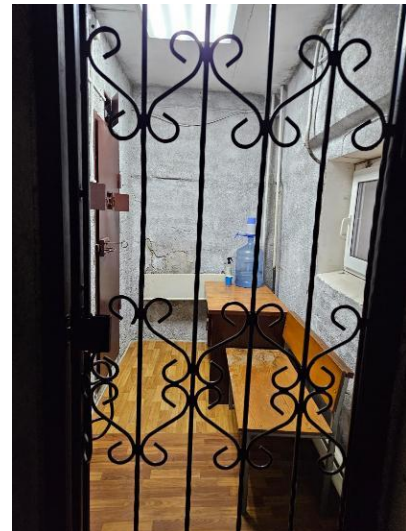
**Фото 18**

Група приміщень для затриманих і взятих під варту осіб та конвою розташована у підвальному поверсі будівлі суду (фото 18). Вхід конвою до будівлі суду здійснюється через службовий вхід, обладнаний металевими дверима (фото 17).

У суді наявні 2 камери для підсудних та приміщення варті (фото 18, 20, 21).

Кожна камера обладнана лавою для сидіння та металевими дверима з накладними замками, зовнішніми запорами та оглядовими вікнами.

Вікна у камерах відсутні. Штучне освітлення внутрішніх приміщень камер здійснюється електричними лампами, захищеними металевими сітками.

2. Недотримання норм площі приміщень для тримання підсудних. Так, площа кожної з двох камер для підсудних складає лише 3 м<sup>2</sup> у той час, відповідно до вимог пункту 6.5.2 ДБН В.2.2-26:2010 має бути не менше 4 м<sup>2</sup> на кожен камеру для підсудних (засуджених).

3. Недотримання рівня природного та штучного освітлення. У камерах для підсудних при відсутності природного освітлення рівень штучного освітлення не забезпечує комфортний світловий режим, що не дозволяє підсудним вільно

Попри указані вище вимоги, у ході відвідування НПМ зафіксовано відсутність вентиляції в камерах для утримання підсудних (засуджених), що унеможливило доступ засуджених до свіжого повітря.

1. Опрацювати питання щодо збільшення кількості та розміру камер у приміщенні суду до 4 м<sup>2</sup> відповідно до вимог пункту 6.5.2 ДБН.
2. Забезпечити у камерах для підсудних (засуджених) комфортний світловий режим шляхом заміни електричних ламп та підвищення рівня яскравості штучного освітлення.

3. Обладнати камери для тримання підсудних (засуджених) вентиляцією.
4. Створити належні умови для участі в судових засіданнях маломобільних груп населення.

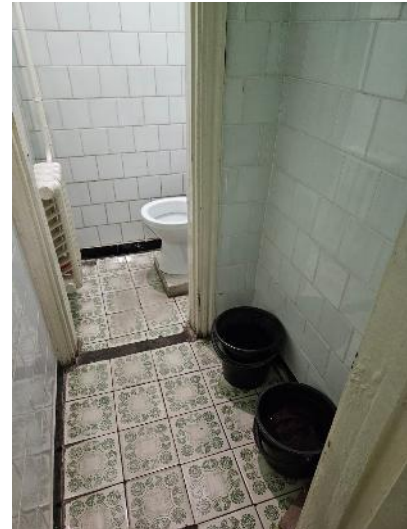
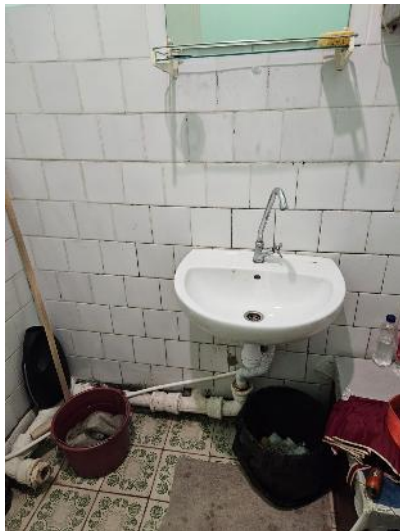
У підвальному приміщенні поряд з блоком для розміщення підсудних облаштовано окремий санвузол (фото 22, 23), обладнаний унітазом та умивальником.

5. Наявні у суді санітарні вузли, всупереч нормам Державних будівельних норм ДБН В.2.2 40:2018. «Інклюзивність будівель і споруд» (далі - ДБН В.2.2-40:2018), не забезпечують їх використання особами з інвалідністю через відсутність будь-яких пристосувань для такої категорії осіб.
