ЗВІТ

про результати відвідування
Пирятинського районного суду Полтавської області

05.02.2026

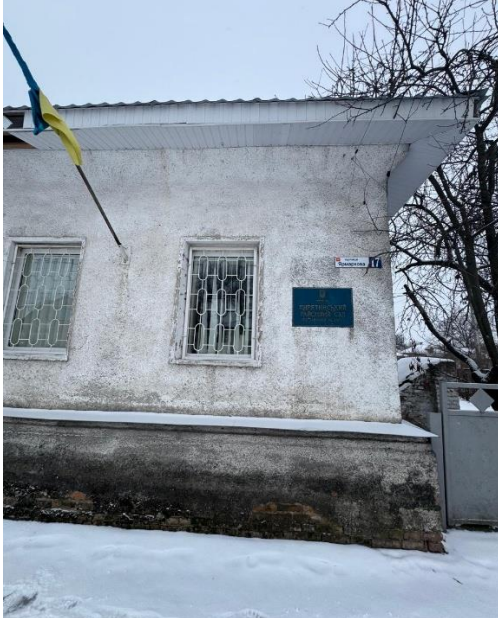
Фото 1

Відповідно до Паспорта Будівлі 1 (приміщення) суд розміщено у одноповерховій адміністративній будівлі, яка є державною власністю в особі Державної судової адміністрації України. Будівля за візуальним спостереженням членів групи НПМ перебуває в аварійному стані.

При вході до будівлі наявна вивіска із зазначенням повної назви суду (фото 1-2). Вхід до приміщення суду обладнано пандусом.

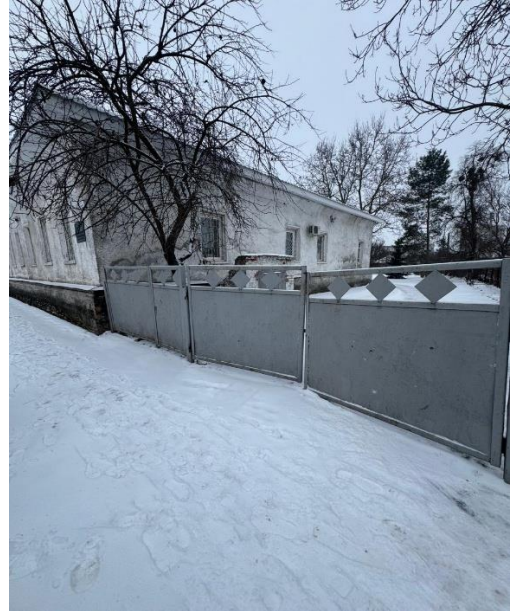
Фото 2

При вході до Будівлі 2 відсутня вивіска із зазначенням повної назви суду (фото 2-4). Вхід до приміщення суду не обладнано пандусом.

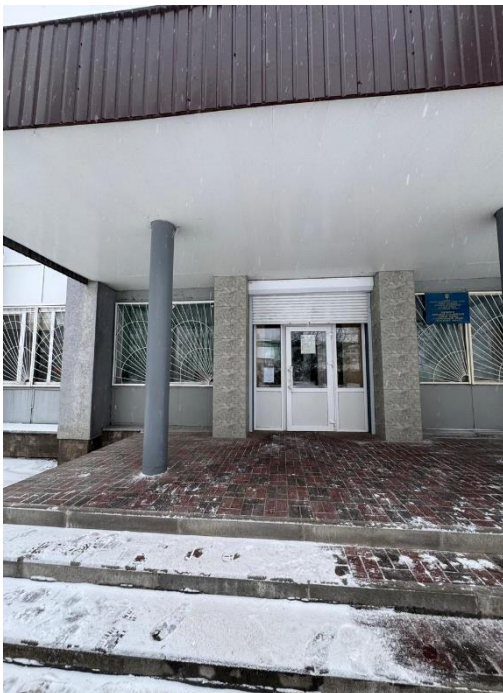
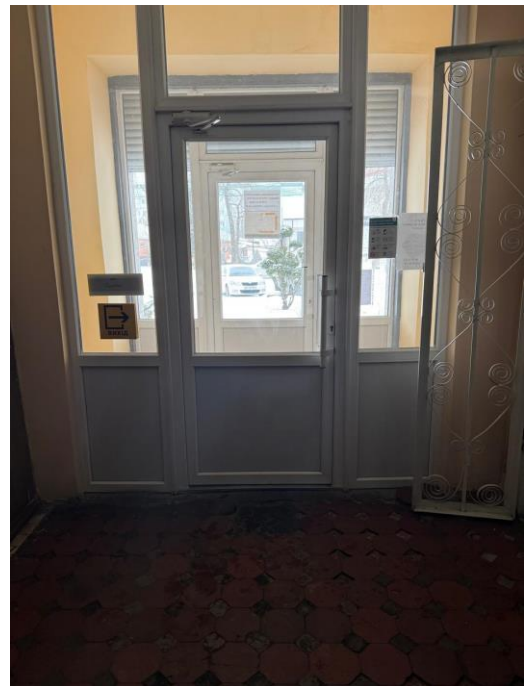
Інклюзивність) на пішохідному шляху до Будівлі 2 відсутній пандус/інші засоби підйому з вертикальним переміщенням або з переміщенням паралельно ухилу сходів.

6. Створити для маломобільних груп населення відповідні умови доступу до приміщень суду (Будівля 1, Будівля 2).

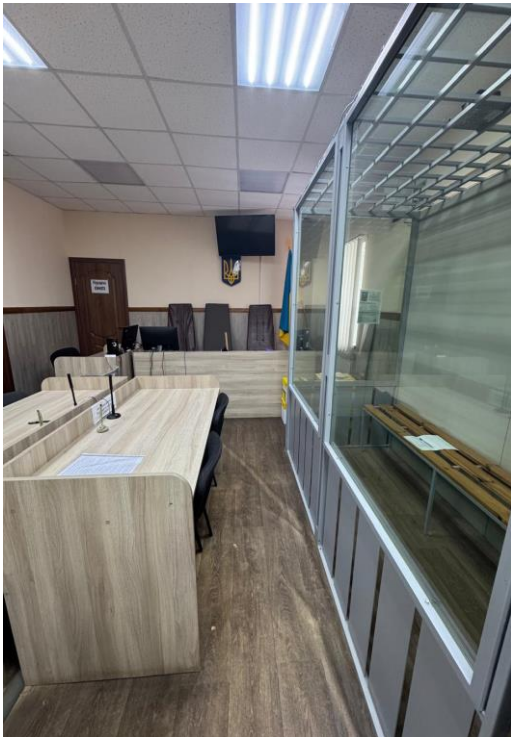
Фото 5

У суді Будівлі 1 наявний зал для проведення судових засідань (фото 5), який є залом для розгляду кримінальних справ та оснащений загородженням для підсудних зі спеціального захисного скла.

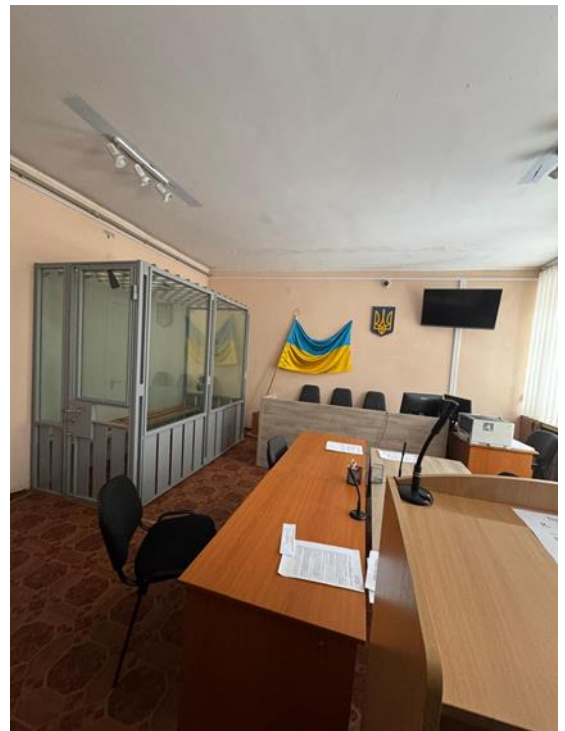
Фото 6

У суді Будівлі 2 наявний зал для проведення судових засідань (фото 6), який є залом для розгляду кримінальних справ та оснащений загородженням для підсудних зі спеціального захисного скла.

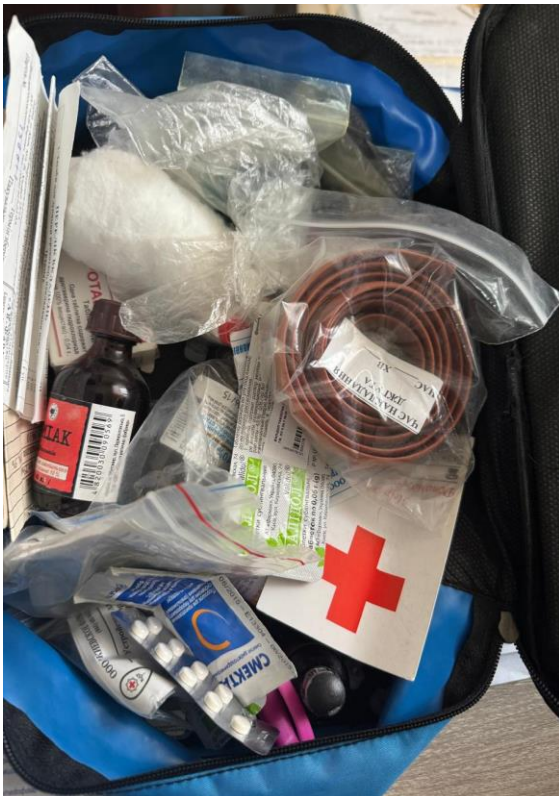
Фото 7

У суді також наявні вогнегасники, що пройшли своєчасну перевірку та є придатними до використання, а також аптечки для надання домедичної допомоги (фото 7).

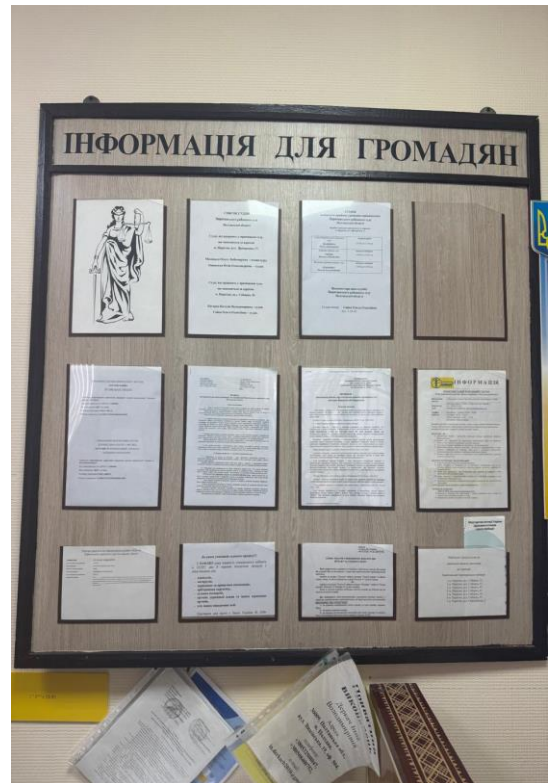
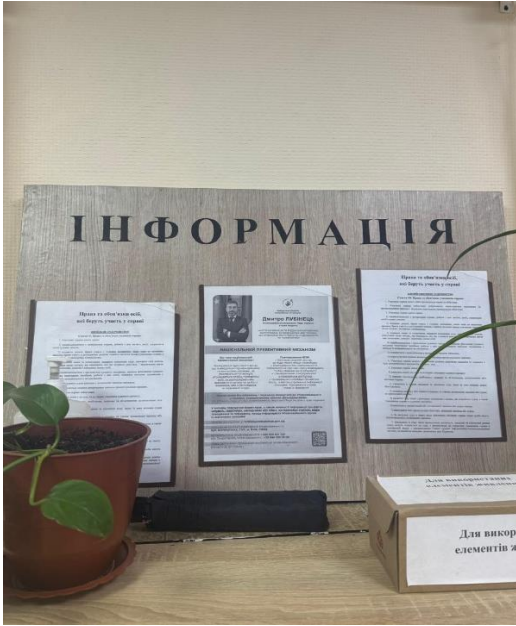
Інформаційні стенди, встановлені в приміщенні будівель суду, містять важливу інформацію про графік прийому громадян, телефони гарячих ліній Державної судової адміністрації України, дані про Уповноваженого Верховної Ради України з прав людини, надання безоплатної правової допомоги, а також правила та обов'язки учасників судових процесів (фото 8-9).

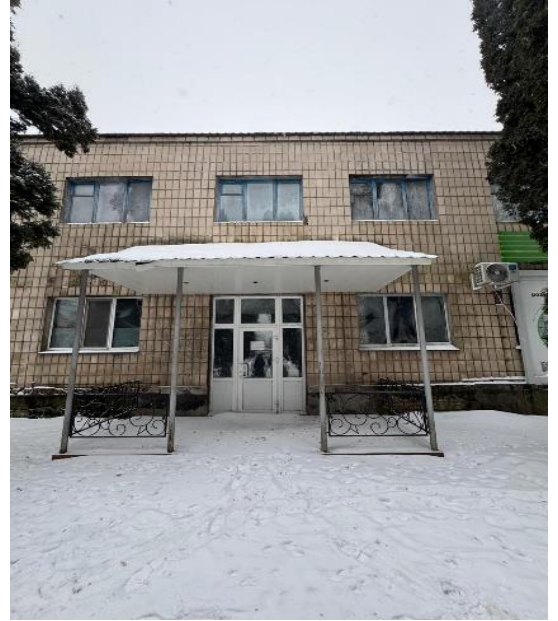
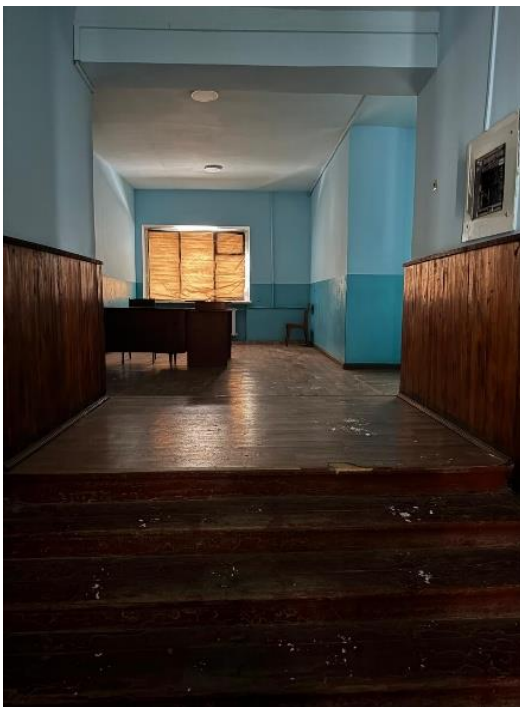
Слід зазначити, що розпорядженням Кабінету Міністрів України від 05 листопада 2025 р. № 1207-р «Про погодження передачі будівлі у м. Пирятин Лубенського району Полтавської області в державну власність» Державній судовій адміністрації України передано до сфери управління будівлю (реєстраційний номер 556464553238) по вул. Соборній, 29 у м. Пирятин, до переоблаштування для розміщення суду. Згідно з актом приймання-передачі, вказана будівля потребує проведення капітального ремонту (фото 10–11).

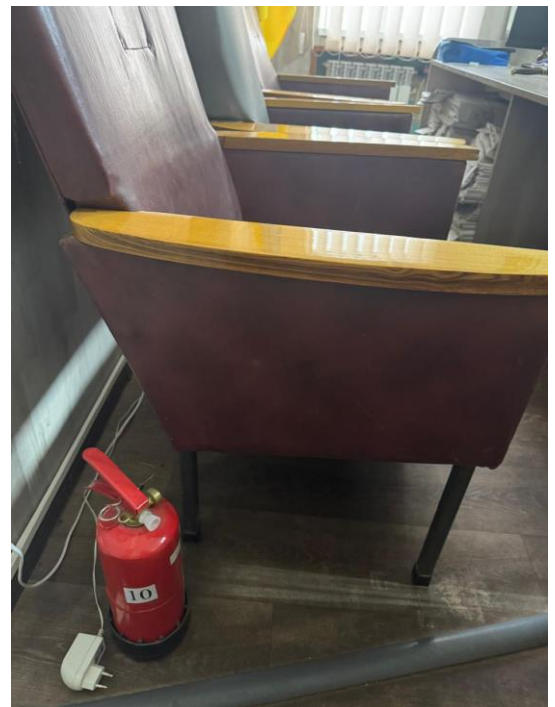
Фото 12

6. У порушення вимог пункту 3.10 Розділу V Правил пожежної безпеки в Україні, затверджених наказом Міністерства внутрішніх справ України від 30.12.2014 №1417, вогнегасники у суді (Будівля 1, Будівля 2) встановлені у довільному порядку (фото 12).

7. Обладнати приміщення суду (Будівля 1, Будівля 2) автоматичною пожежною сигналізацією та забезпечити розміщення вогнегасників.

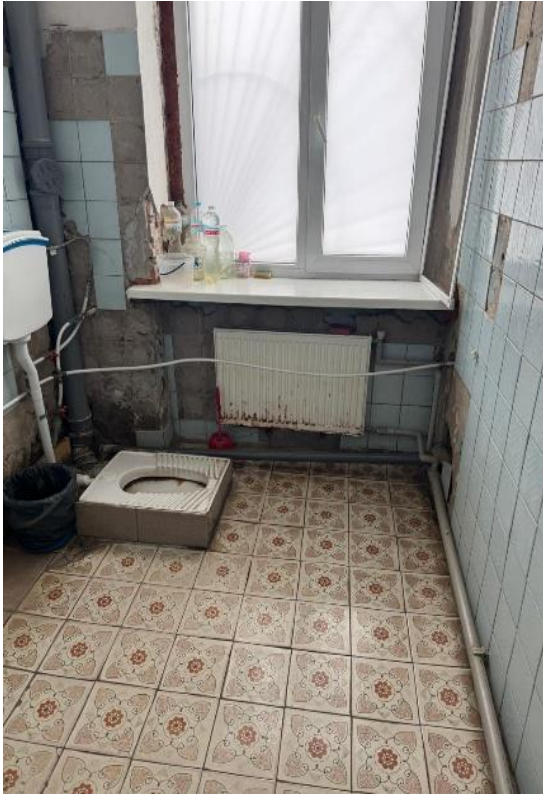
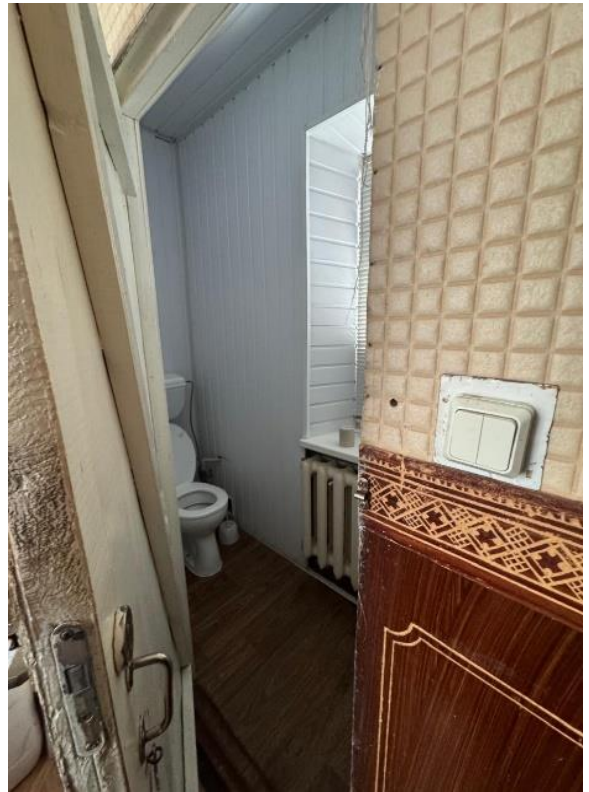
10. У порушення пункту 11.5 ДБН Інклюзивність, санітарно-гігієнічні приміщення суду (Будівля 1, Будівля 2) не пристосовані для користування особами з інвалідністю та маломобільними групами населення, оскільки відсутні поручні та не забезпечено можливість безперешкодного доступу до санітарних приміщень для осіб, які пересуваються на кріслі колісному або милицях (фото 13-14).
