Омбудсман України  
Ombudsman of Ukraine

**ЗВІТ**  
**про результати відвідування**  
**Хмельницького міськрайонного суду**  
**Хмельницької області**  
**24.04.2025**

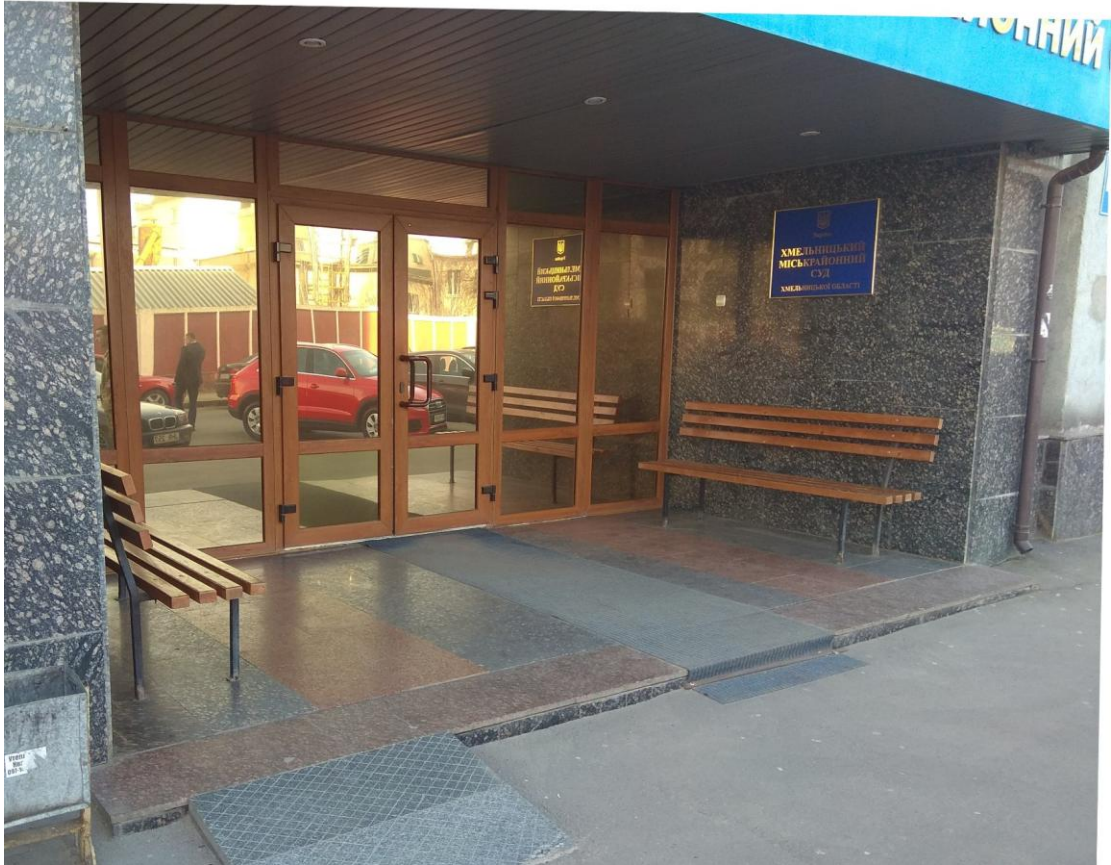
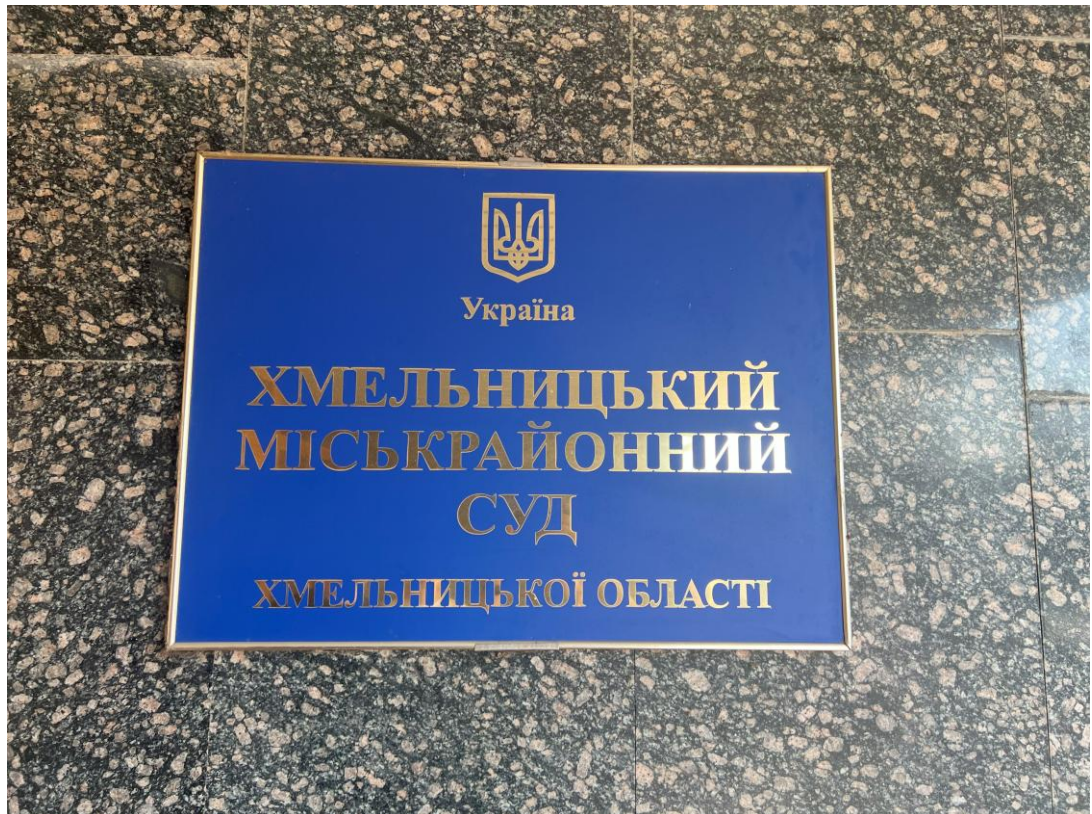
Додатки до звіту  
Фото 1

Міськрайонний суд розміщено у шестиповерховій будівлі за адресою: м. Хмельницький, вул. Героїв Майдану, 54 (фото 1, 2).

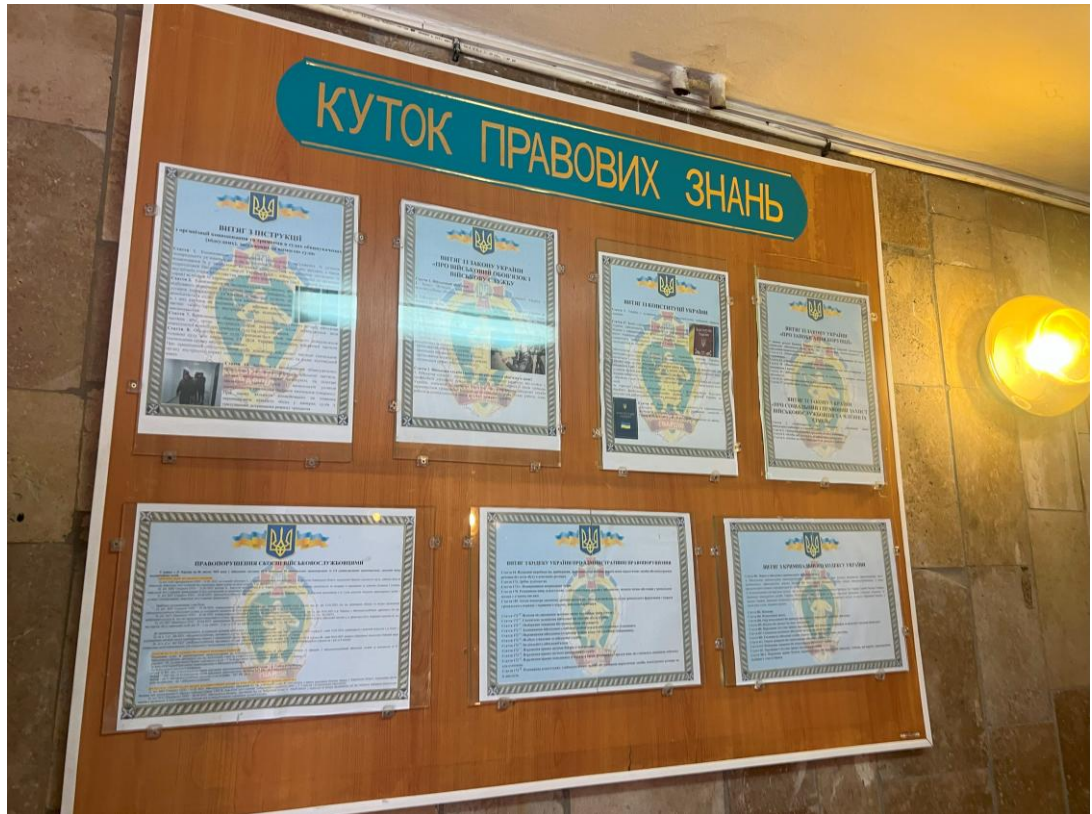
Фото 3

У приміщенні суду встановлено інформаційні стенди з наявною інформацією про графік прийому громадян, телефони гарячих ліній Державної судової адміністрації України, надання безоплатної правничої допомоги, правила та обов'язки учасників судових процесів тощо (фото 3).

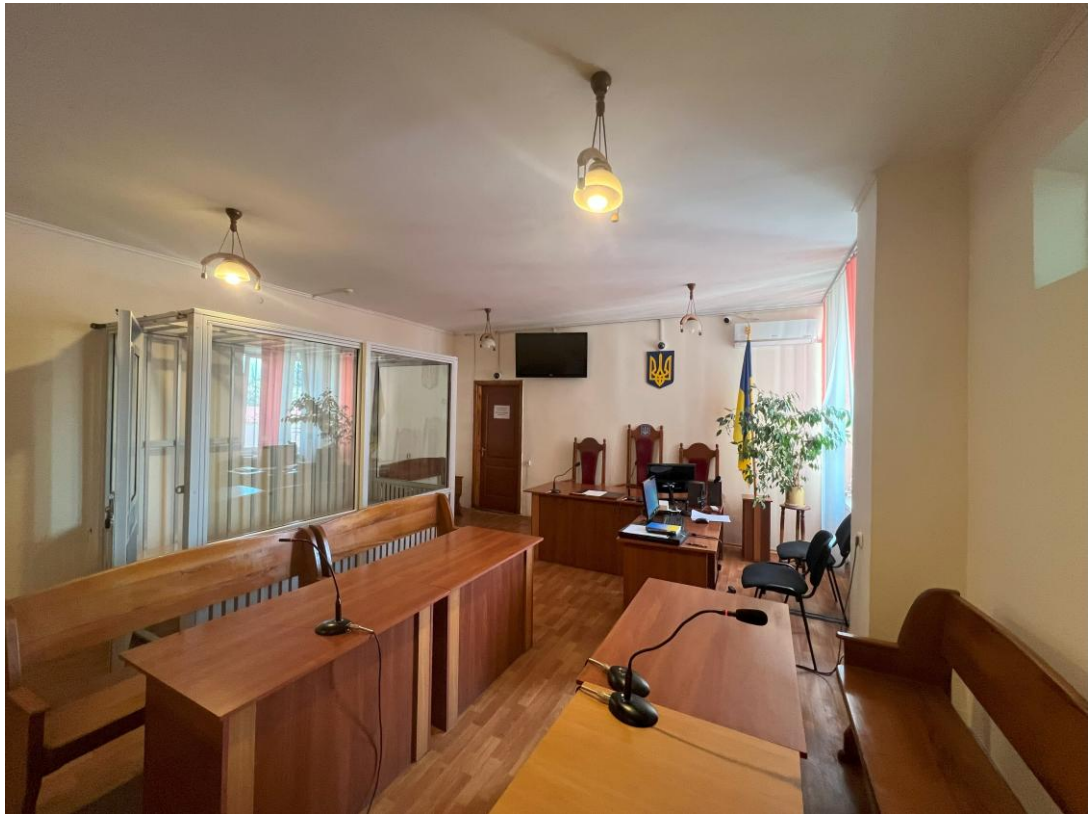
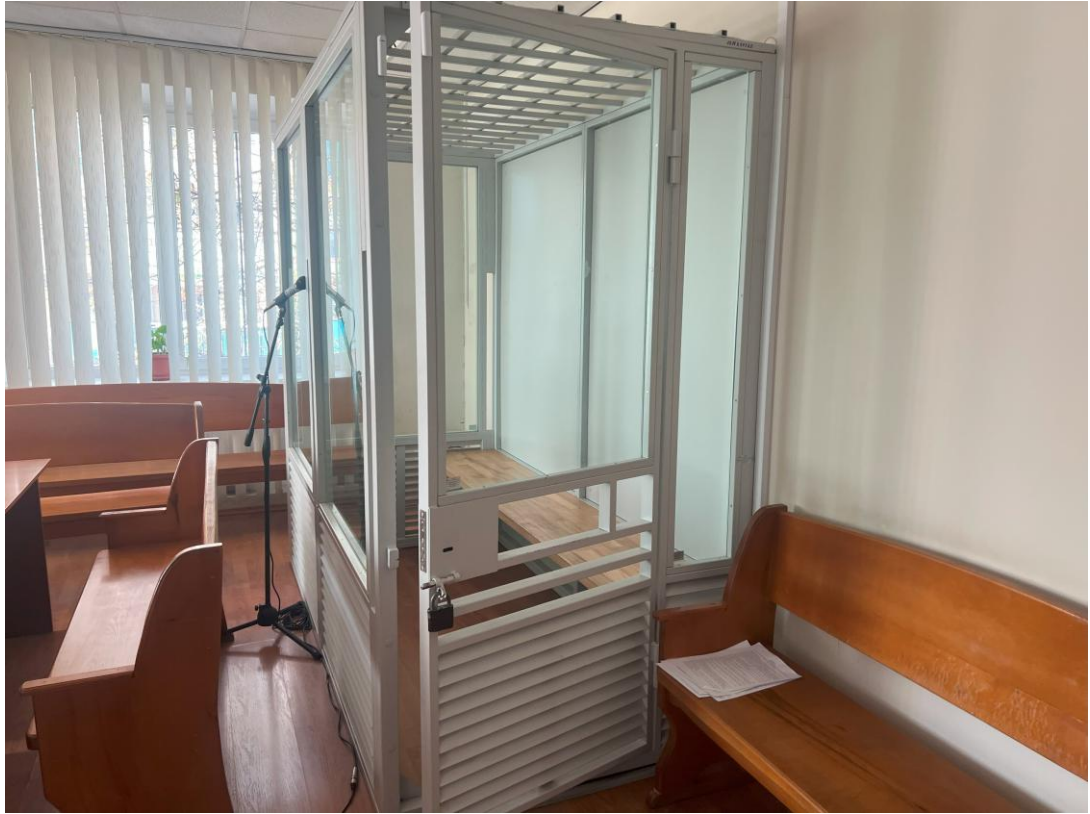
Фото 4

У будівлі суду розміщено 8 залів судових засідань, 4 з яких призначені для розгляду кримінальних справ. У всіх залах для розгляду кримінальних справ розміщені кабіни для обвинувачених (підсудних) та засуджених із захисного скла та обладнано систему відеоконференцв'язку для проведення судових засідань у режимі відеоконференції (фото 4, 5).

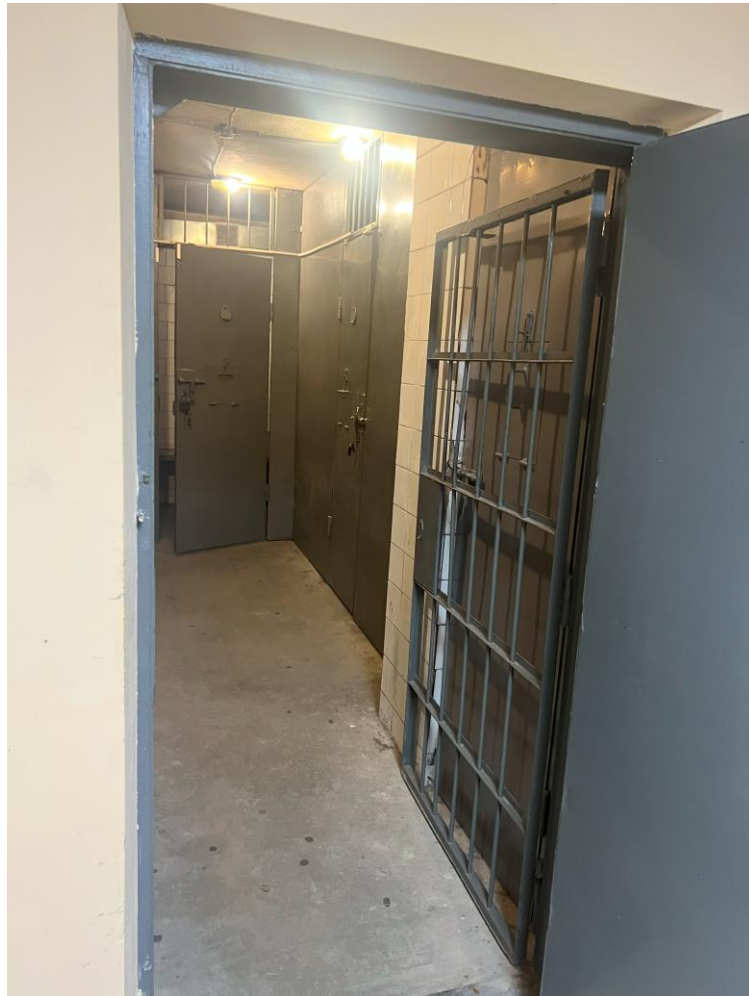
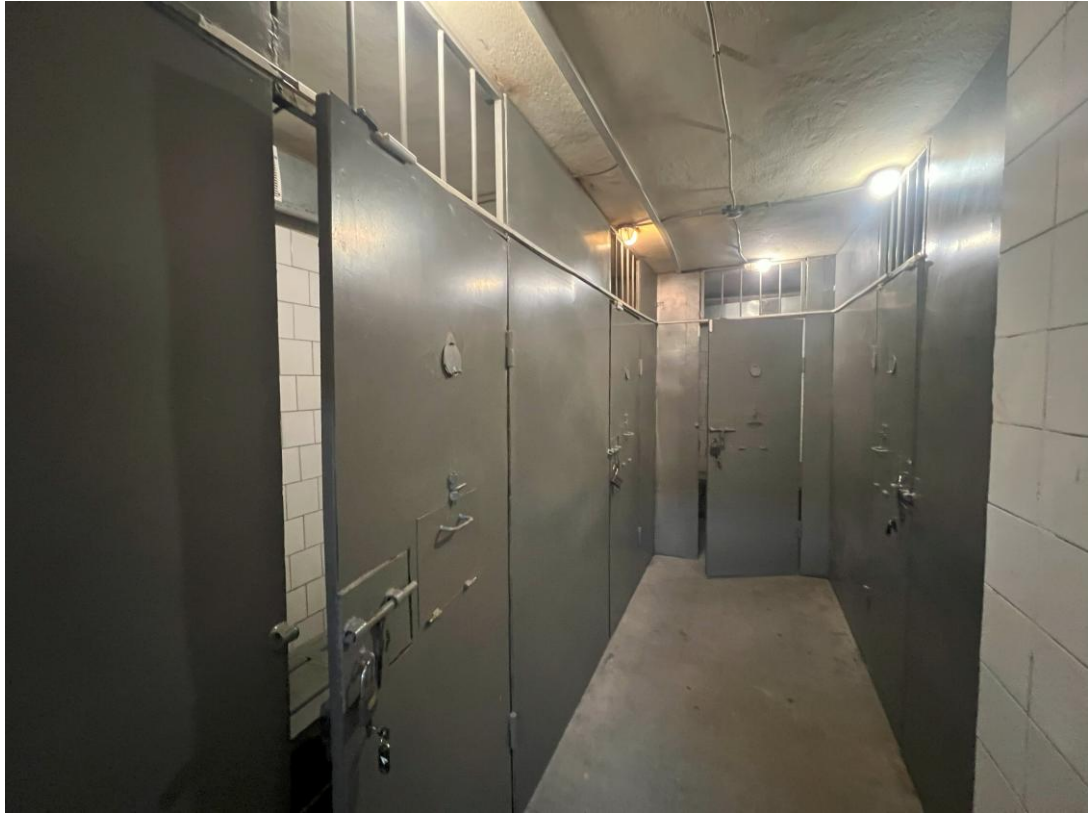
**Фото 6**

У суді облаштовано конвойне приміщення та 4 камери для тримання обвинувачених (підсудних) та засуджених, наявне відеоспостереження за маршрутом конвоювання до залів судових засідань, сигнально-переговорний

пристрій із залами та тривожні кнопки за маршрутом конвоювання. Під час відвідування в камерах приміщеннях суду, утримуваних осіб не перебувало (фото 6, 7).

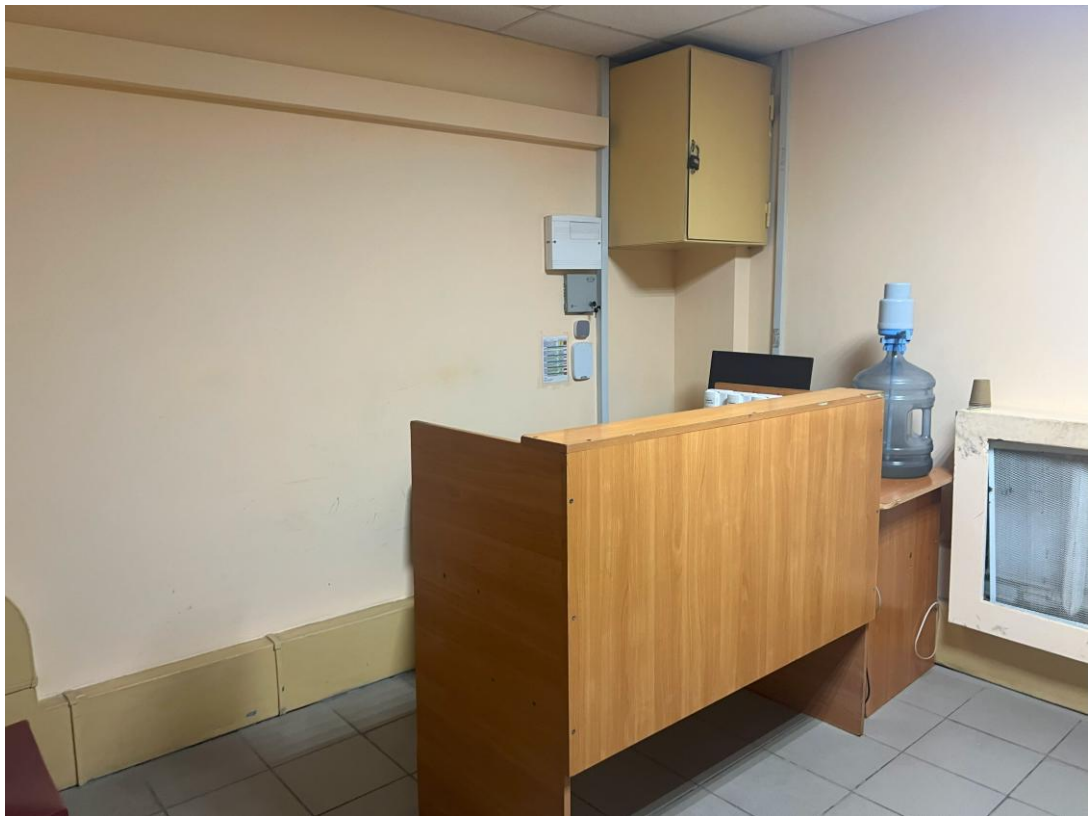
**Фото 8**

У приміщенні для розміщення особового складу варті забезпечено постійний доступ утримуваних осіб до чистої питної води у відповідності до вимог національного законодавства (фото 8).

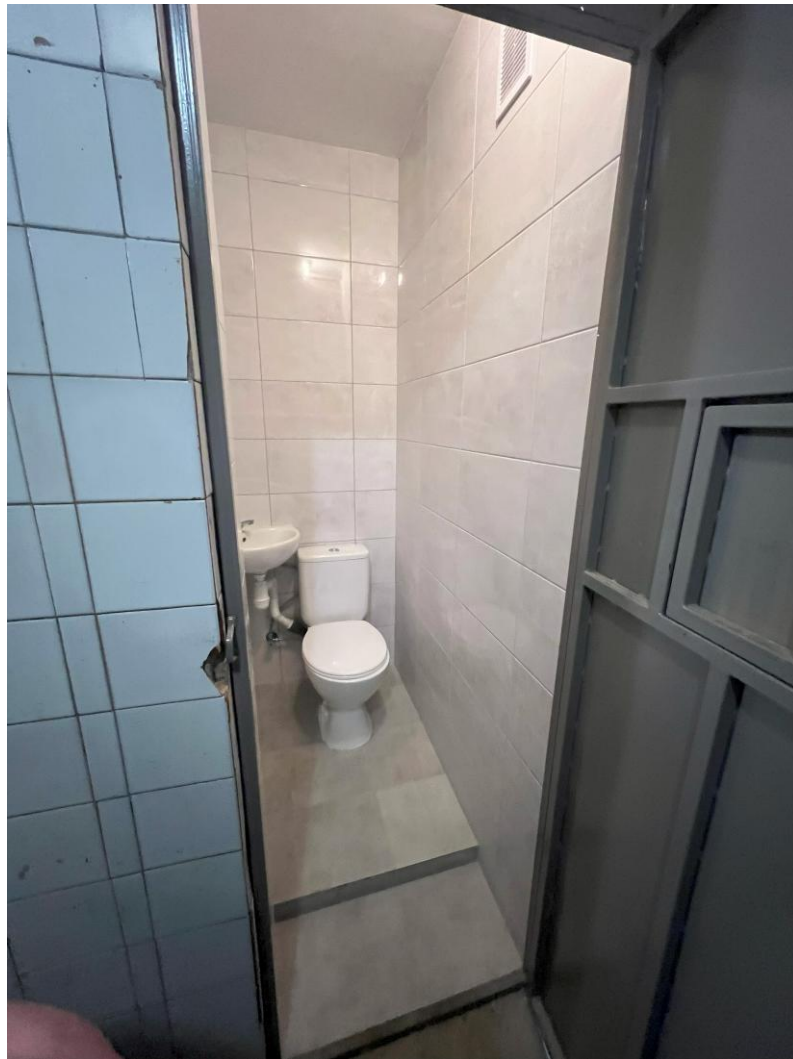
**Фото 9**

У приміщенні, де розміщені камери для тримання обвинувачених (підсудних) та засуджених, передбачено спеціальний санвузол для утримуваних осіб (фото 9).

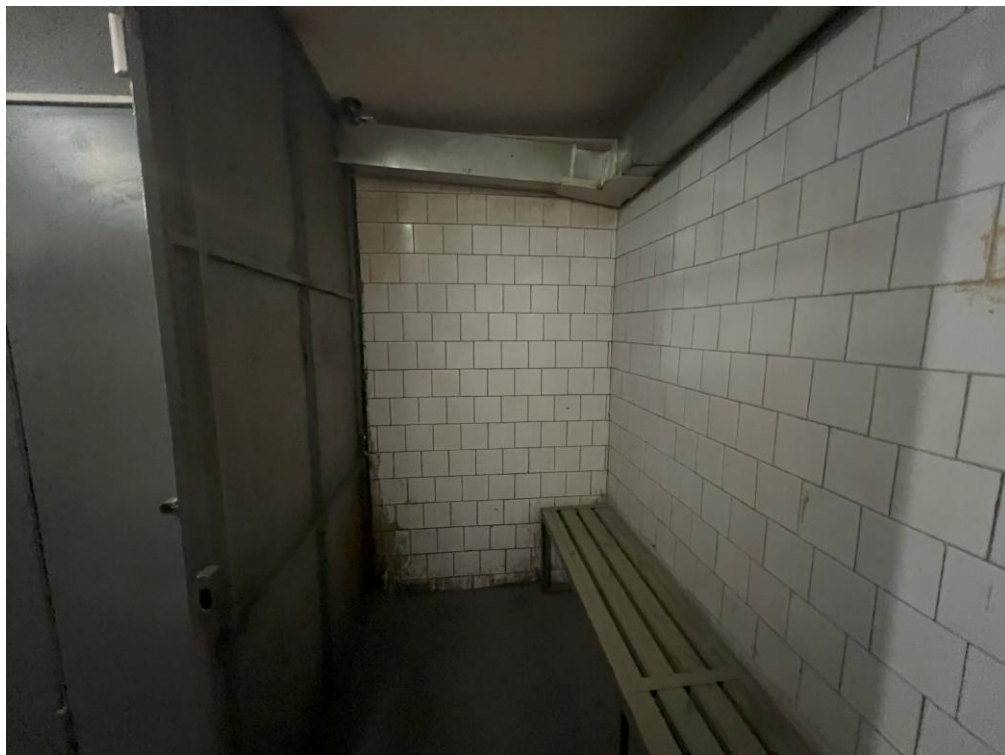
**Фото 10**

4. Пунктом 6.5.2 ДБН В.2.2-26:2010 встановлено, що площа камер для тримання обвинувачених (підсудних), засуджених повинна бути не менше ніж 4 м<sup>2</sup>.

Однак, у камерних приміщеннях № 1, 2, для тримання обвинувачених (підсудних), засуджених, фактична площа на одну утримувану особу складає лише 2,05 м<sup>2</sup>, що значно менше мінімально допустимої площі (фото 10).

3. Визначити заходи, які спрямовані на дотримання встановлених норм

площі у камерних приміщеннях.
