## **ЗВІТ**

**про результати відвідування  
Коропського районного суду Чернігівської області**

**09.10.2024**

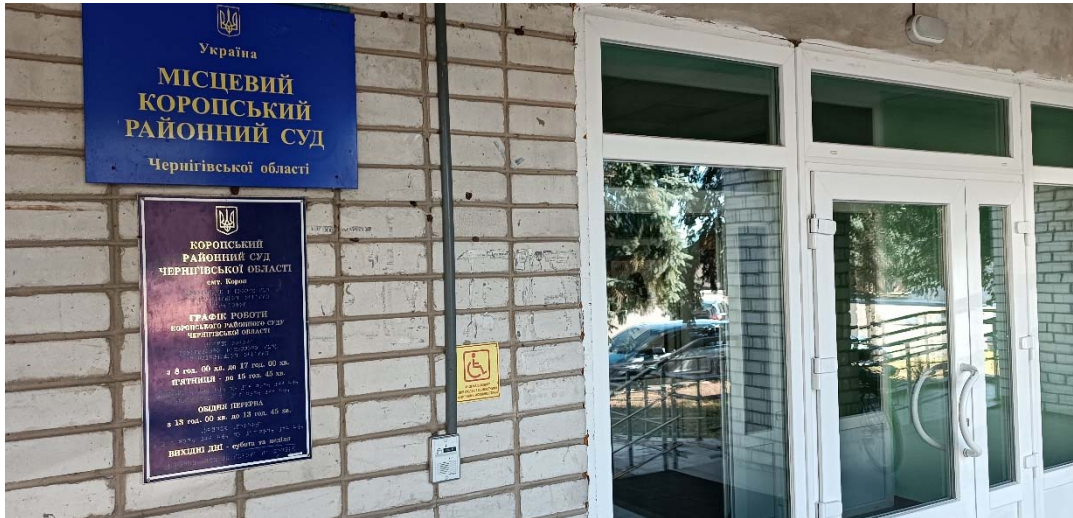
Фото 1

На вході до Суду є вивіска із зазначенням повної назви Суду. Вхід до будівлі облаштований пандусом (фото 1, 2). Для зручності осіб з інвалідністю та маломобільних груп населення на центральному вході передбачена кнопка виклику працівника Суду з відповідною позначкою.

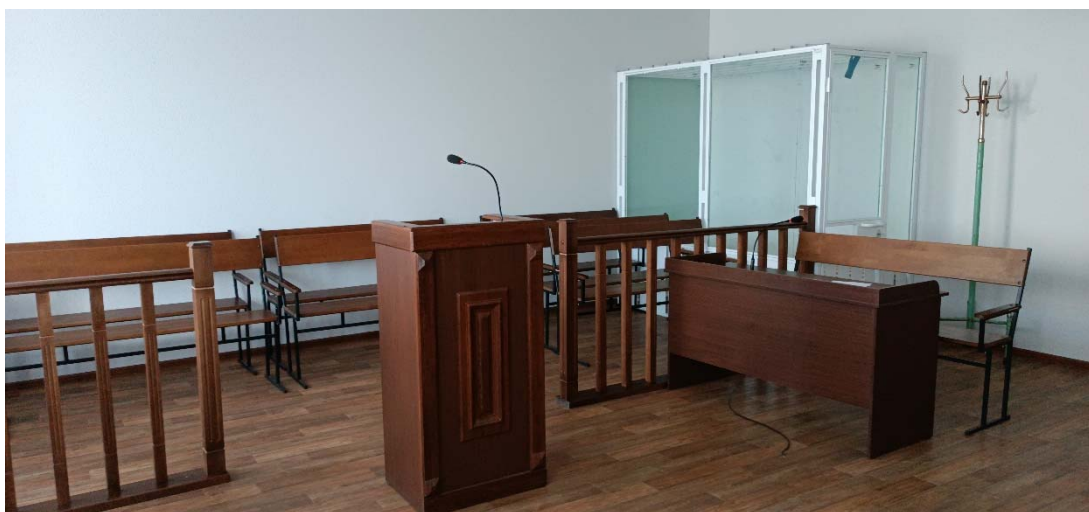
Фото 3

Для здійснення правосуддя у Суді обладнана одна зала судових засідань, яка облаштована стаціонарною кабіною для підсудних (засуджених) із металу та захисного скла, необхідною комп'ютерною технікою та технічними засобами для проведення судового засідання у режимі відеоконференції меблями, кондиціонером, суцільно закріпленими вікнами (фото 3).

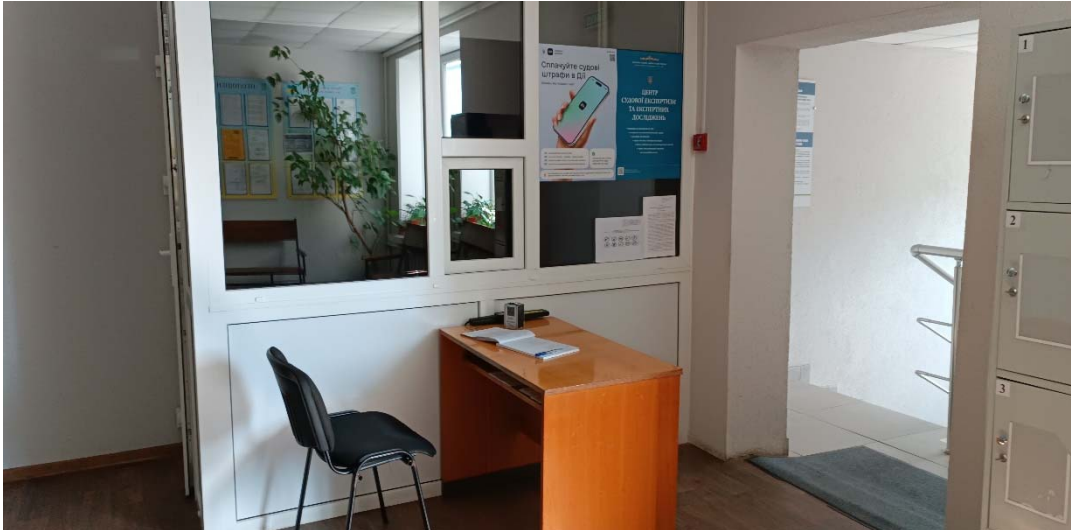
Фото 4

судового процесу при вході чергують працівники територіального управління Служби судової охорони у Чернігівській області. На вході проводиться реєстрація відвідувачів та перевірка документів (фото 4).

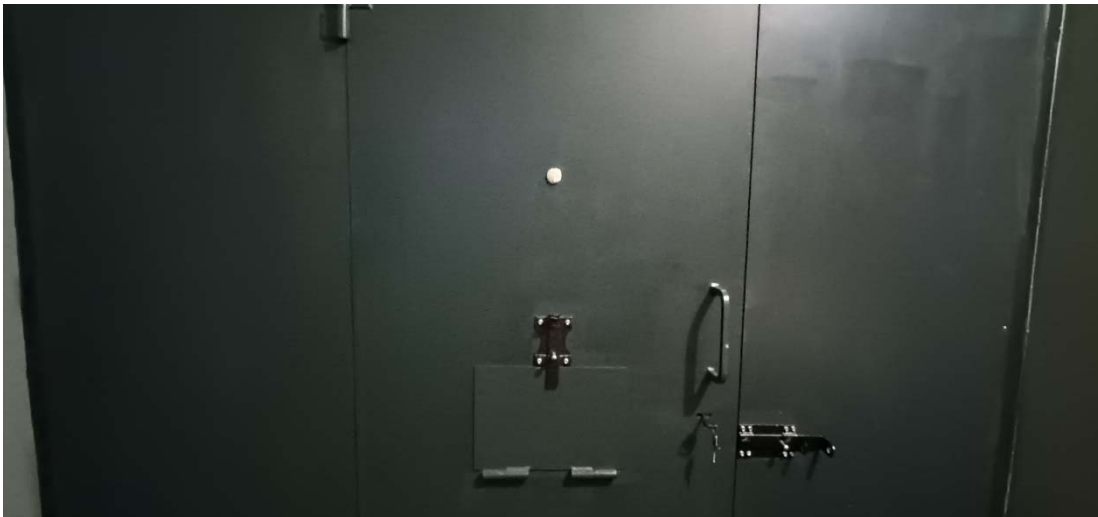
Фото 5

Ураховуючи, що у Суді наявна одна зала судових засідань для розгляду кримінальних справ, відповідно до зазначених вимог, має бути облаштовано три камери для тримання підсудних (засуджених). Натомість у Суді є лише одна камера для тримання підсудних (засуджених).

Членами моніторингової групи виявлено, що ця камера використовується не за призначенням, у ній знаходились особисті речі працівників Служби судової охорони (фото 5,6).

1.1. Забезпечити кількість камер для підсудних (засуджених) виходячи з розрахунку три камери на одну залу судових засідань для розгляду кримінальних справ.

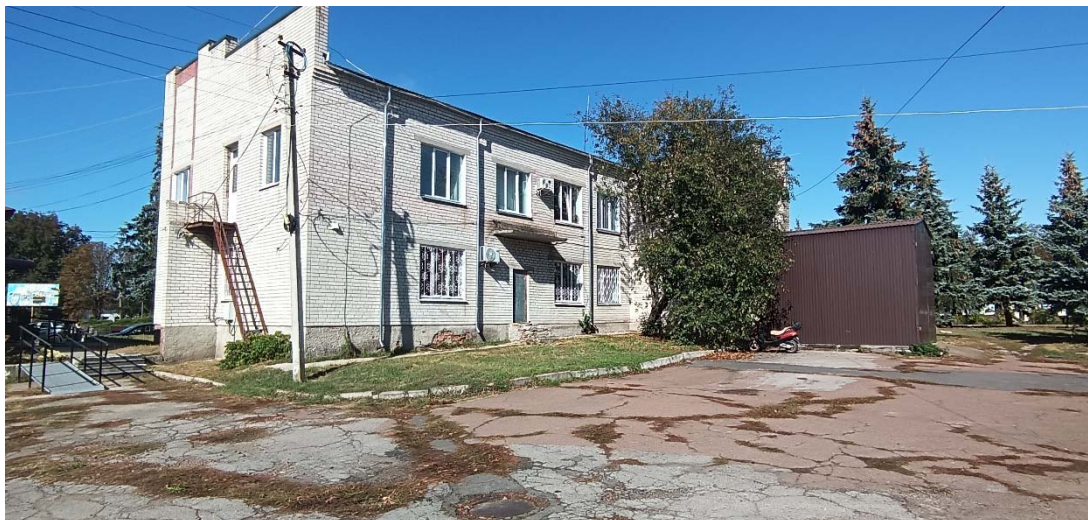
Фото 7

6. У Суді не дотримано вимог пункту 14 Інструкції, зокрема відсутні бокс або огорожена стоянка для спеціального автотранспорту біля приміщення Суду. Спеціальний конвойний транспорт здійснює посадку (висадку) обвинувачених (підсудних), засуджених з задньої сторони входу до Суду (фото 7,8).

1.4. Облаштувати бокс або загороджену стоянку для заїзду спеціального конвойного автомобіля.

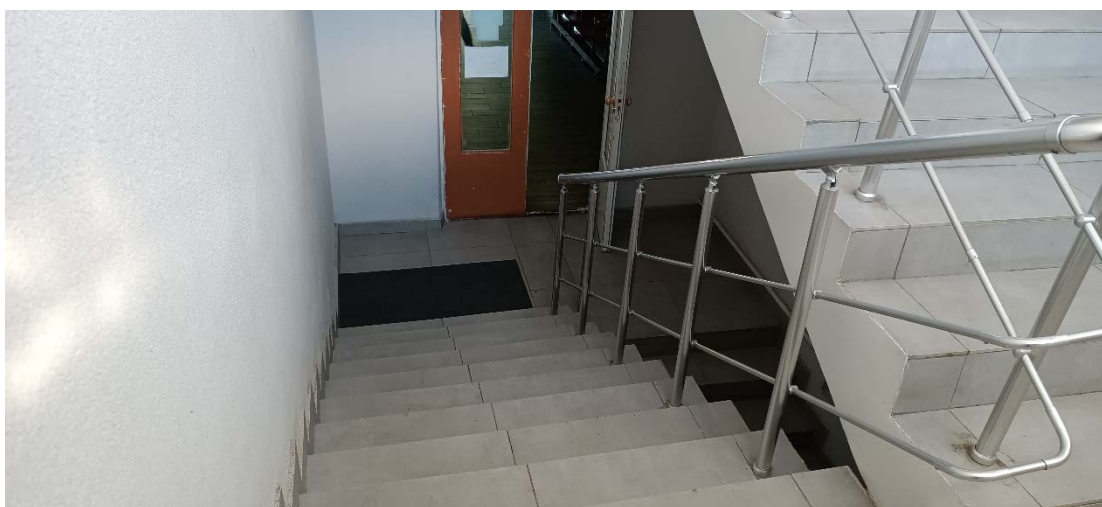
Фото 9

11. На шляхах руху в середині будівлі відсутнє нанесення контрастних та тактильних смуг, які б відчувалися за допомогою тростини або підшви взуття. Крім того, згідно з вимогами пунктів 8.4.2.3, 8.4.2.4 ДБН В.2.2-40:2018 на сходах всередині будівлі немає застережних тактильних смуг по ширині проходу або контрастного кольорового маркування та позначення для вільного орієнтування, пересування, всередині об'єкта (фото 9).

2.2. Облаштувати контрастним кольоровим маркуванням приміщення Суду, згідно вимог ДБН В.2.2-40:2018.
