## **ЗВІТ**

**про результати відвідування Глухівського міськрайонного суду  
Сумської області**

**27 липня 2023 року**

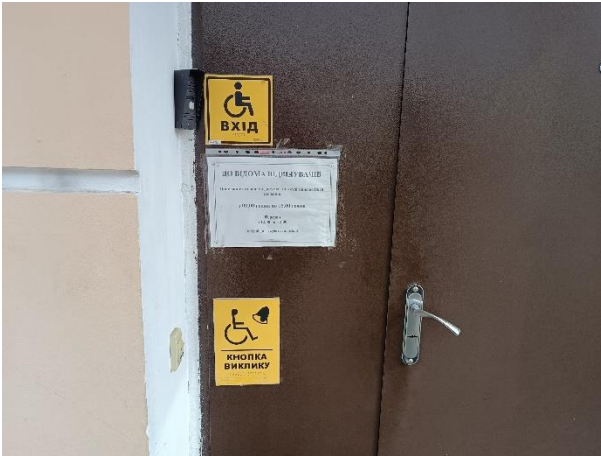
Фото 3

Біля входних дверей розміщена кнопка виклику працівників судової охорони та працівників суду для маломобільних груп населення, яка знаходиться у технічно справному стані, маються тактильні таблички з інформацією, нанесеною шрифтом Брайля (фото 3).

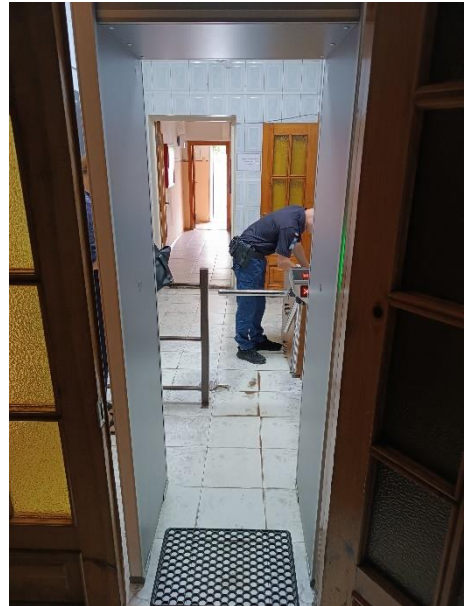
Фото 4

Проте, одразу за входними дверима облаштовано контрольно-пропускний пункт входного контролю та охорони з рамкою стаціонарного металодетектора шириною 0,69 м та місцем пропуску через турнікет шириною 0,53 м (фото 4), що унеможливорює проїзд до вестибюлю суду крісла колісного.

Контрольованого проходу достатньої ширини для проїзду МГН, які пересуваються в кріслах колісних, у огорожі контрольно-пропускного пункту не облаштовано.

В порушення вимог підпункту 5.2.1 Державних будівельних норм ДБН В.2.2-40:2018. «Інклюзивність будівель і споруд» (далі - ДБН В.2.2-40:2018) маломобільні групи населення не в змозі без сторонньої допомоги потрапити до залів судових засідань навіть на першому поверсі.

4. Створити умови для відвідування Глухівського міськрайонного суду Сумської області маломобільними групами населення відповідно до вимог ДБН 2.2-40:2018 «Інклюзивність будівель та споруд. Основні положення»;

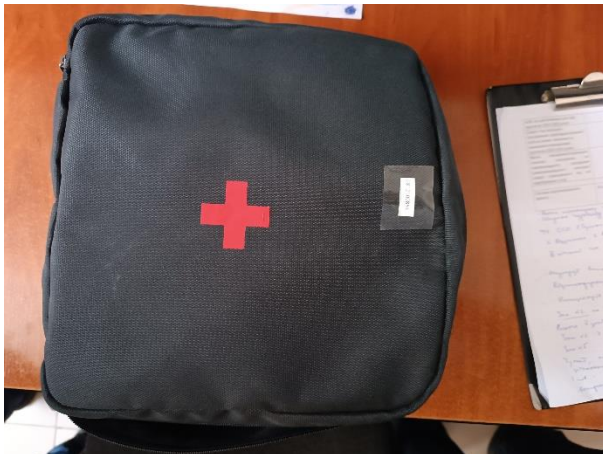
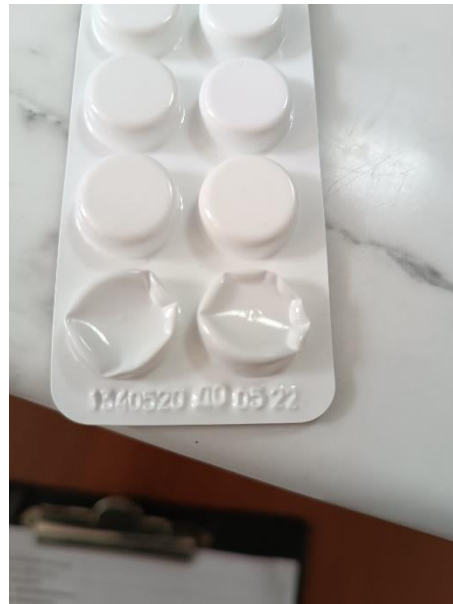
На посту охорони наявна аптечка невідкладної медичної допомоги, що не містить повного переліку вкладень лікарських засобів (відсутні зокрема анальгін та парацетамол), а також містить лікарські засоби (валідол), термін придатності яких закінчився (фото 5, 6).

Аптечка для надання домедичної допомоги, що знаходиться на посту охорони, не містить лікарських засобів відповідно до переліку вкладення, а також містить лікарські засоби, термін придатності яких закінчився, і які відповідно до статті 23 Закону України «Про лікарські засоби» підлягають утилізації та знищенню.

Забезпечити наповнення аптечок для надання невідкладної домедичної допомоги лікарськими засобами з актуальним терміном придатності відповідно до переліку вкладень.

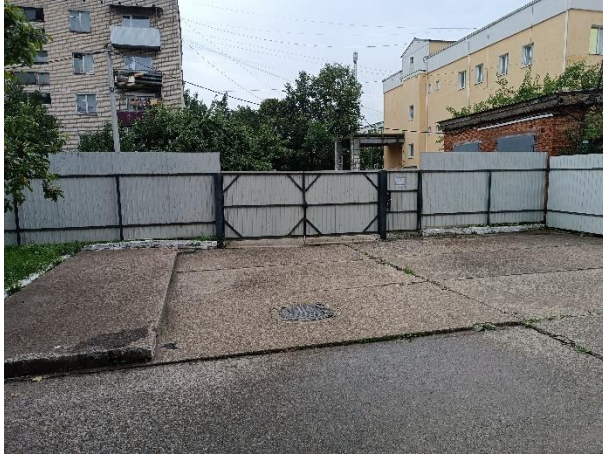
**Фото 9**

В'їзд автотранспорту варті на територію суду здійснюється через металеві ворота, що замикаються (фото 9).

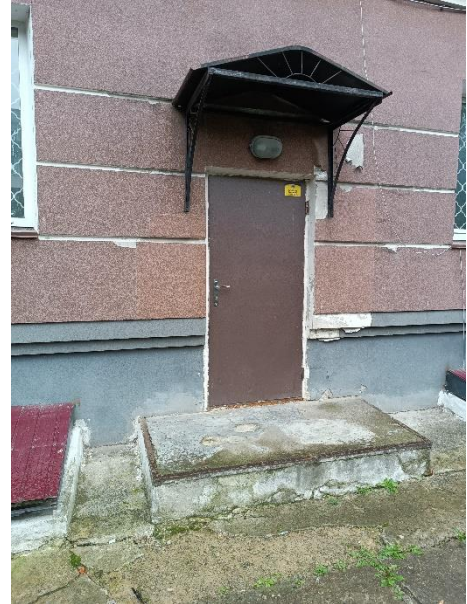
**Фото 10**

Група приміщень для затриманих і взятих під варту осіб та конвою розташована на першому поверсі будівлі суду, вхід до якої здійснюється через окремі металеві двері у тильній стіні будівлі (фото 10), та складається з 3-х камер для підсудних та 1-го приміщення для конвою.

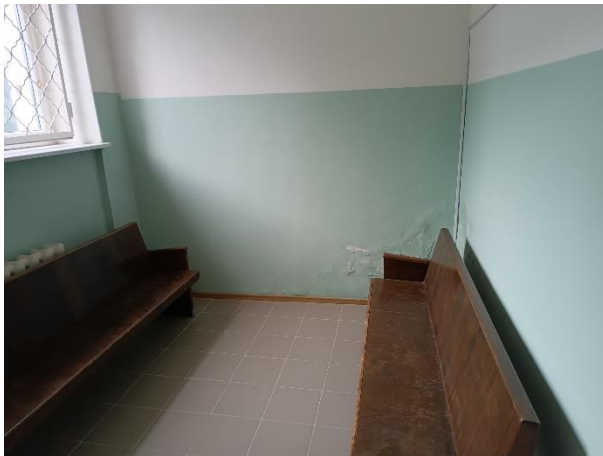
**Фото 11**

Площа кожної з камер для підсудних складає близько 9 м<sup>2</sup>. Технічний та санітарний стан камер задовільний. Підлога в усіх камерах для підсудних бетонна, покрита керамічною плиткою (фото 11). Стіни капітальні, пофарбовані водоемульсійною фарбою. Кожна камера обладнана двома лавами для сидіння, які надійно закріплені до підлоги. Камери обладнано металевими дверима з накладними замками, зовнішніми запорами та оглядовими вікнами розміром близько 10х10 см. Камери та приміщення для конвою системою вентиляції не обладнані, проте 2 з 3-х камер обладнані вікнами з кватирками, що відкриваються та забезпечують доступ свіжого повітря. Вікна захищені металевими ґратами.

Підлога в камерах для підсудних виготовлена з бетону та керамічної плитки, у той час як відповідно до вимог підпункту 7.1.12 ДБН В.2.2-26:2010 повинна бути дерев'яною на бетонному підмурівку.

2. Привести у відповідність до вимог ДБН В.2.2-26:2010 підлогу в камерах для підсудних (засуджених).

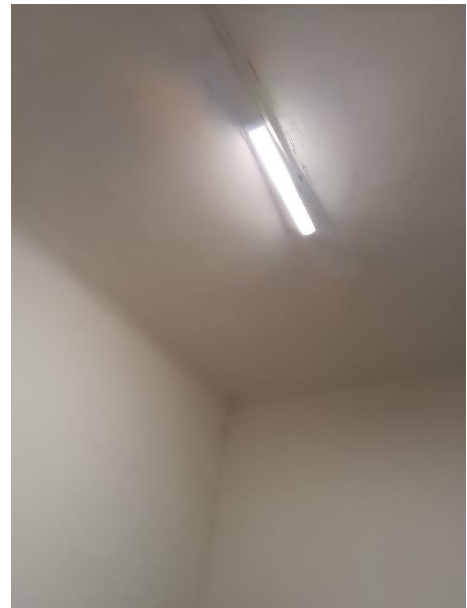
**Фото 12**

Вікна у двох камерах забезпечують достатній рівень природнього освітлення. У той же час усі камери обладнані електричними ліхтарями з лампами денного світла, які забезпечують комфортний світловий режим. Однак, ліхтарі у камерах захисними сітками чи ґратами не обладнані (фото 12).

Доступ до ліхтарів освітлення у камерах тимчасового утримання підсудних (засуджених) зсередини камер не обмежений за допомогою металевих ґрат або сітки, що є порушенням підпункту 8.3.7. ДБН В 2.2 2.6:2010.

3. Відповідно до вимог ДБН В 2.2 2.6:2010 обмежити доступ до ліхтарів освітлення у камерах тимчасового утримання підсудних (засуджених) зсередини камер за допомогою металевих ґрат або сітки.

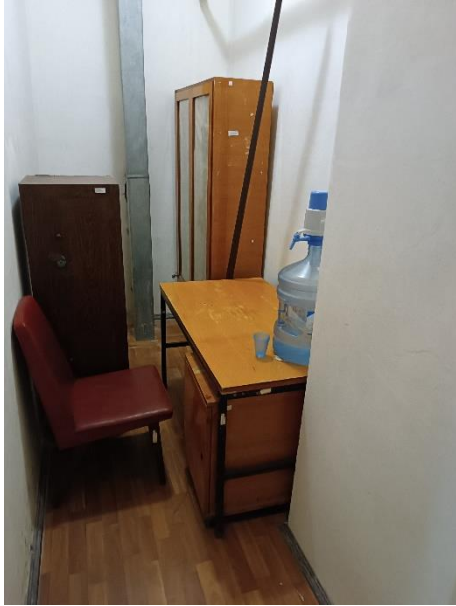
**Фото 13**

Забезпечено прямий доступ підсудних до питної води, що зберігається у пластиковому бутілі об'ємом 19 л, встановленому у приміщенні для конвою (фото 13).

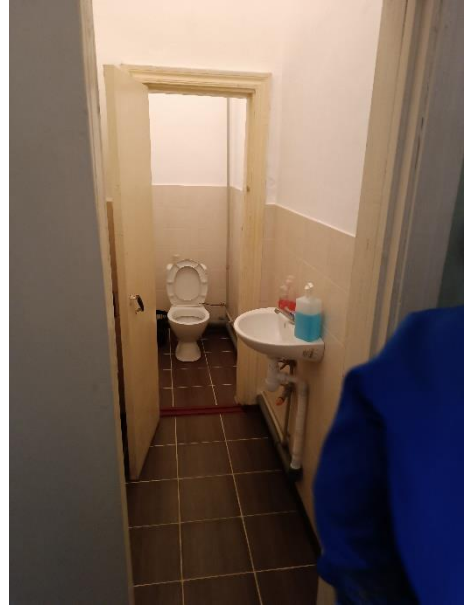
**Фото 14**

У блоці для розміщення підсудних облаштовано окремий санвузол, обладнаний умивальником, унітазом та урною для сміття (фото 14). Цей санвузол знаходиться у належному технічному та санітарному стані, доступ до нього відвідувачів та працівників суду виключається.
