## **ЗВІТ**

**про результати відвідування  
Теребовлянського районного суду Тернопільської області**

**02.08.2023**

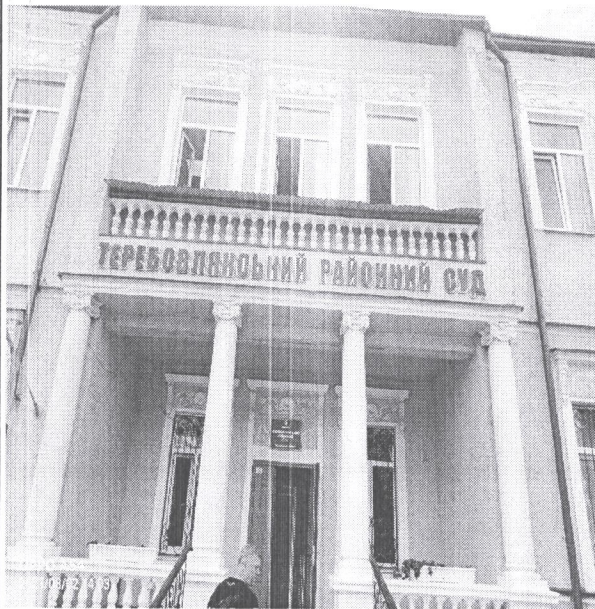
Фото 1

Суд розміщений у двохповерховій будівлі (фото 1), яка має центральний та службовий входи. На вході до приміщення суду обладнано пост Служби судової охорони для підтримання громадського порядку у суді, забезпечення безпеки працівників суду, учасників судового процесу, охорони приміщень й іншого майна суду. Пункт пропуску суду обладнано системою контролю доступу (турнікет металодетектор і контролер СККД).

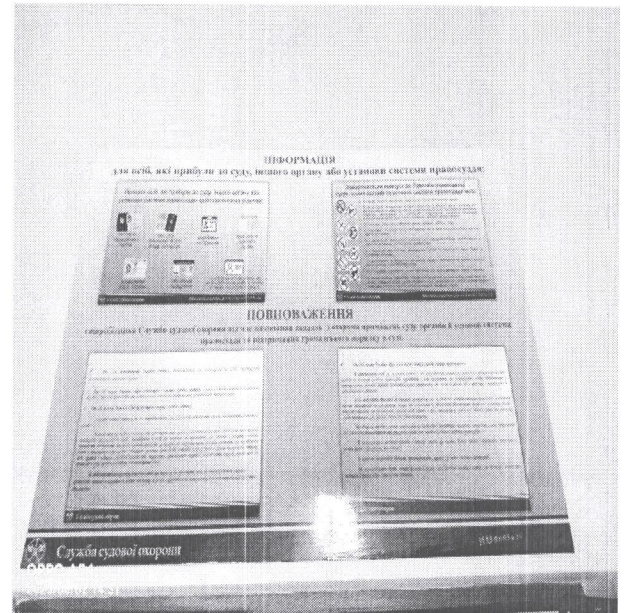
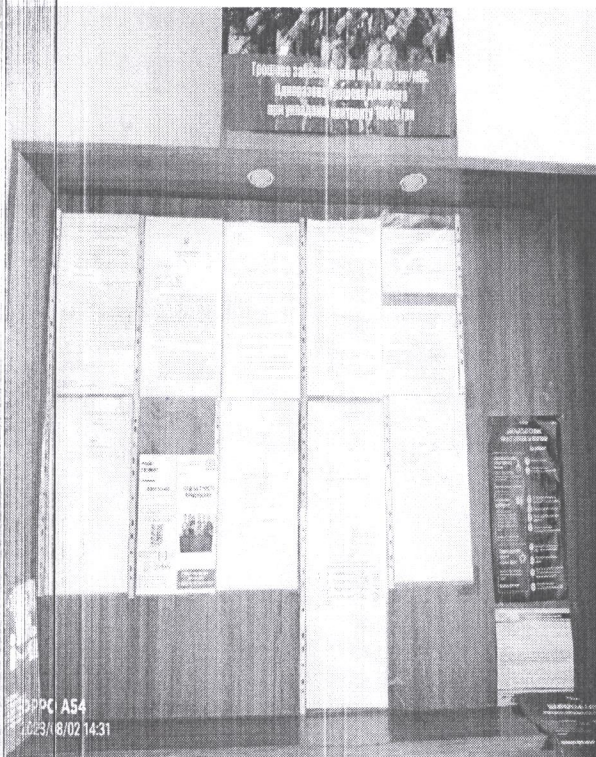
Фото 2

У приміщенні суду на першому поверсі розміщені інформаційні стенди з інформацією для осіб, які прибули до суду, про розпорядок роботи суду, надання безоплатної правової допомоги, взірці заяв, пам'ятки для відвідувачів про права та обов'язки учасників судового процесу, реквізити судового збору, тощо (фото 2, 3). З вільним доступом для відвідувачів встановлено камери схову речей.

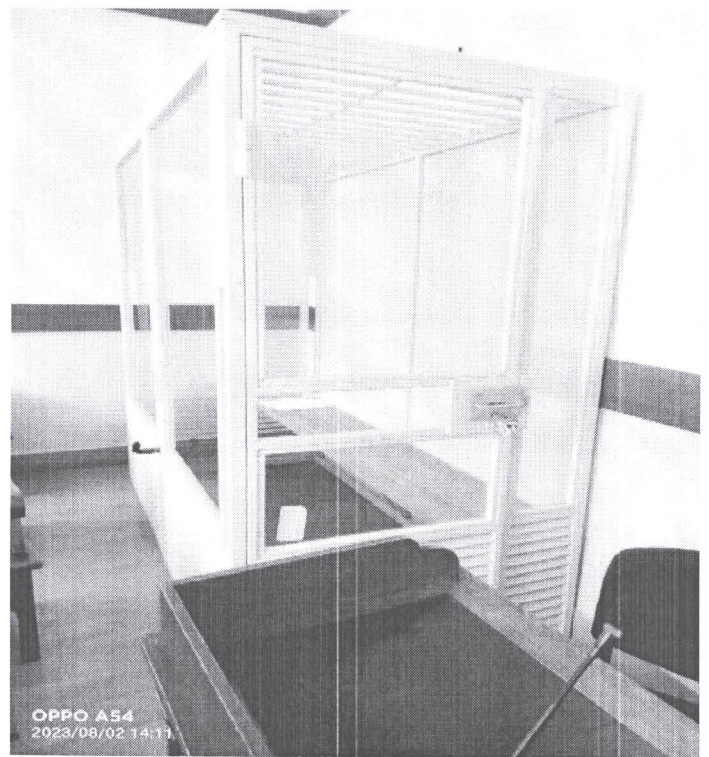
Фото 4

У порушення вимог пункту 6.5.2 ДБН В.2.2-26:2010 «Будинки і споруди. Суди» у Суді наявна одна камера (фото 4) для розміщення підсудних (засуджених).

Вимогами пункту 6.5.2. ДБН В.2.2-26:2010 «Будинки і споруди. Суди» передбачено, що в кожному приміщенні суду камери для підсудних (засуджених) слід передбачати виходячи з розрахунку три камери на кожен зал судових засідань для розгляду кримінальних справ. Тобто, в суді має бути обладнано 3 камери. Площа кожної камери повинна бути не менше ніж 4 м<sup>2</sup>.

- облаштування приміщення для підсудних (засуджених) і конвою відповідно до міжнародних та національних стандартів;
- облаштування кімнати для роботи адвоката з підсудними (засудженими);
- забезпечення безперешкодного доступу осіб з інвалідністю та інших маломобільних груп населення до приміщення суду.

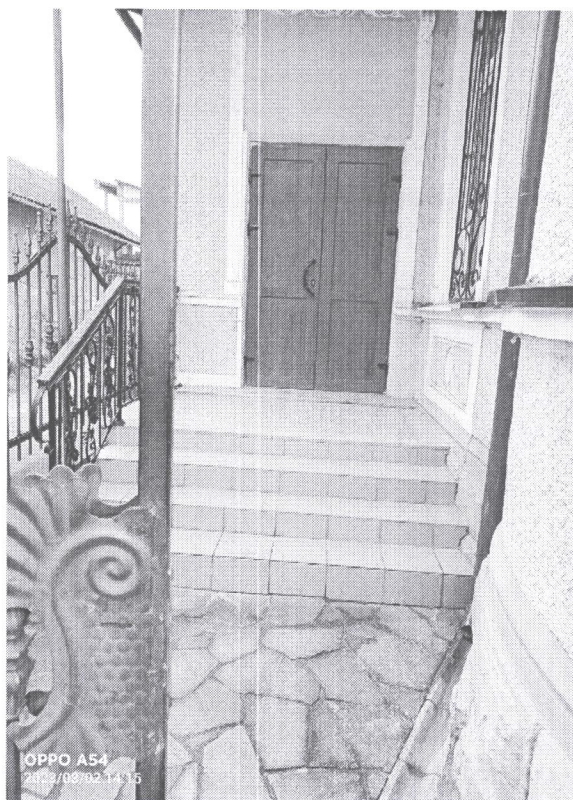
Фото 5

Всупереч вимогам ДБН та Інструкції в приміщенні суду маршрут конвоювання підсудних (засуджених) не ізолюваний, відсутній бокс або огорожена стоянка для спеціального автомобіля. Зупинка конвойного автомобіля здійснюється зі службового входу суду. (фото 5)

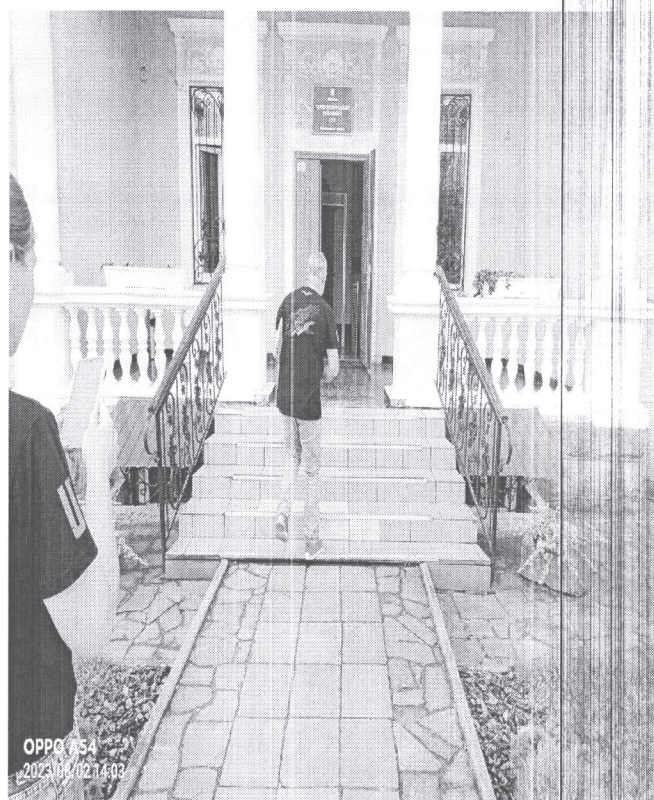
Фото 6

Окрім того, у порушення вимог пункту 5.3, 6.1.2, та 6.3 ДБН Інклюзивність вхід до будівлі суду не обладнано пандусом (у разі неможливості влаштування пандусів слід застосовувати підйомні пристрої), у зв'язку з чим маломобільні групи населення без сторонньої допомоги не можуть потрапити до приміщення суду (фото 6).

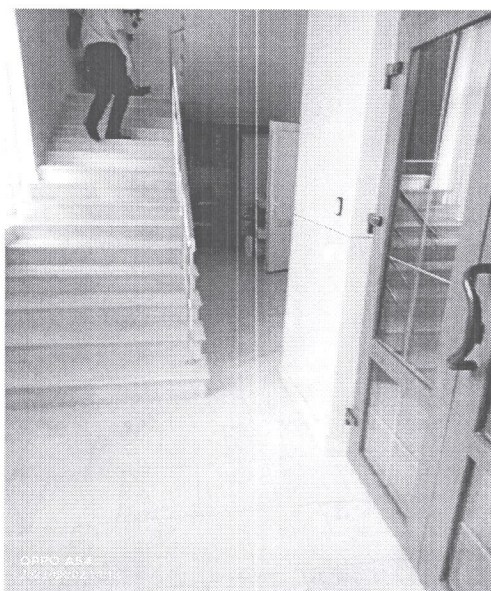
Фото 7

У порушення вимог пункту 13 Інструкції у приміщенні суду не забезпечено ізолюваний маршрут конвоювання підсудних (засуджених) від службового входу суду до залів засідань, що призводить до порушення їх прав на безпеку (фото 7). Така ситуація несе небезпеку для підсудних (засуджених), а також для працівників суду та відвідувачів.
