## **ЗВІТ**

**про результати відвідування  
Ковпаківського районного суду м. Суми**

**19 грудня 2023 року**

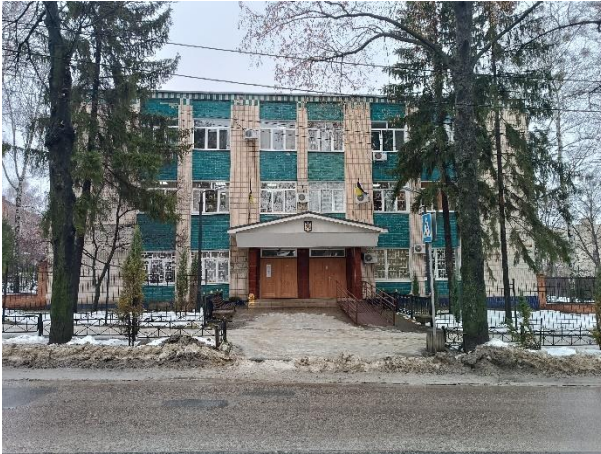
Фото 1

На вході до суду відсутня вивіска з інформацією про найменування судового органу (фото 1), яка, зі слів працівників суду, була демонтована на початку повномасштабного вторгнення військ країни-агресора.

Вхід до приміщення суду обладнано пандусом для маломобільних груп населення (фото 1).

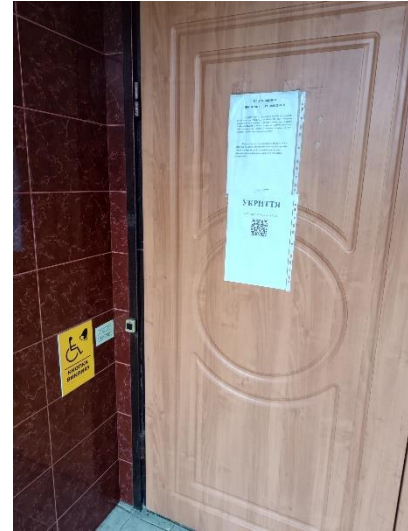
Фото 2

Біля вхідних дверей розміщена кнопка виклику працівників судової охорони та працівників суду для маломобільних груп населення, яка знаходиться у технічно справному стані, маються тактильні таблички з інформацією, нанесеною шрифтом Брайля (фото 2).

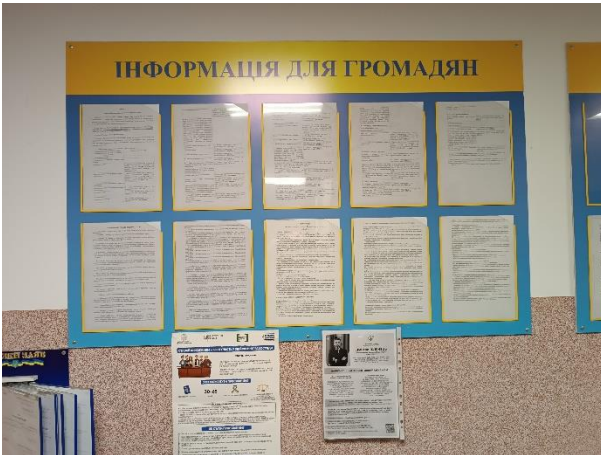
Фото 3

У вестибюлі та на кожному з поверхів приміщення суду встановлено інформаційні стенди з відомостями про графік прийому громадян, телефонами гарячих ліній Державної судової адміністрації України та центру надання безоплатної правової допомоги, правилами та обов'язками учасників судових процесів, зразками процесуальних документів, контактами Уповноваженого Верховної Ради України з прав людини, розкладом судових засідань тощо (фото 3).

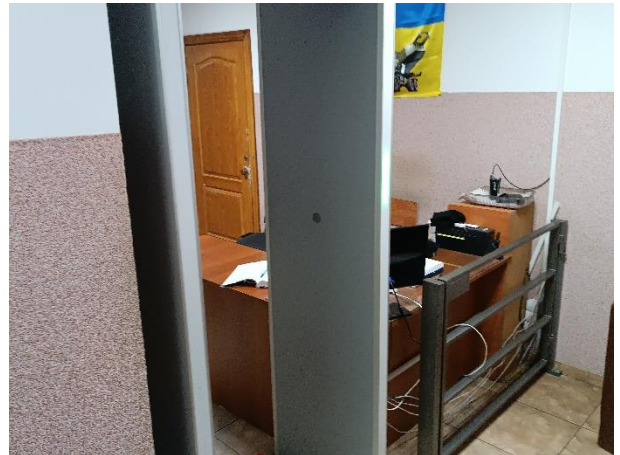
Фото 4

Поруч зі стаціонарним металодетектором передбачений контрольований прохід достатньої ширини для проїзду маломобільних груп населення, які пересуваються в кріслах колісних (фото 4).

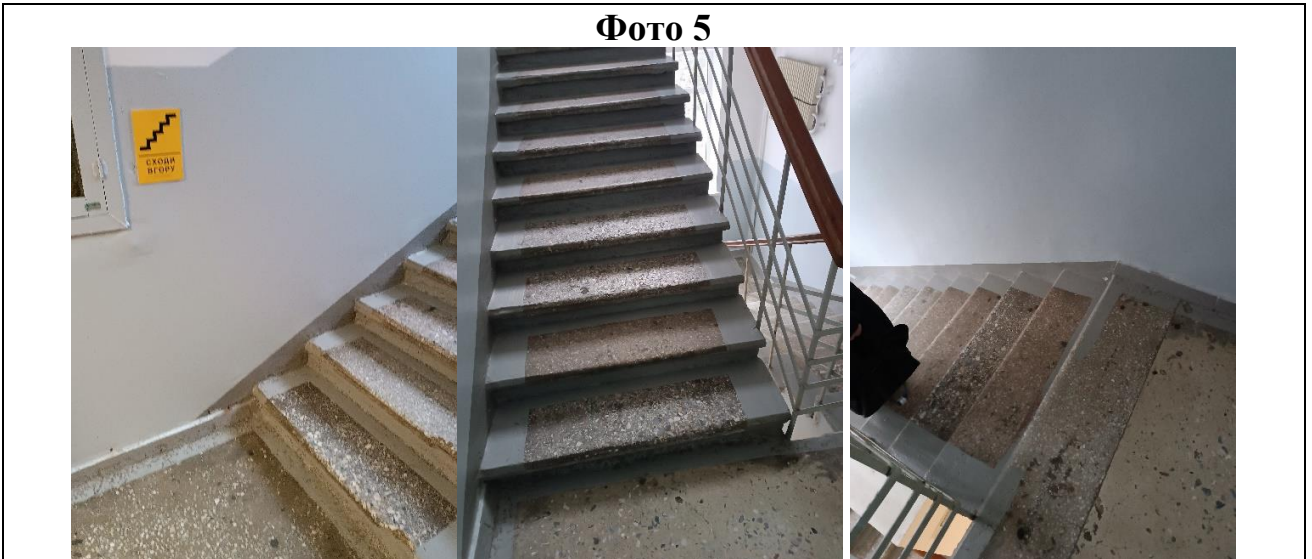
Фото 5

Підйом відвідувачів на поверхи здійснюється бетонними сходами (фото 5).

6. Верхні і нижні сходинок сходових маршів, якими здійснюється переміщення відвідувачів суду між поверхами, не мають контрастного забарвлення або маркування, що не відповідає вимогам ДБН В.2.2-26:2010 та ДБН В.2.2-40:2018 (фото 5).

5. Здійснити контрастне маркування верхніх і нижніх сходинок сходових маршів, якими здійснюється переміщення відвідувачів суду між поверхами, у відповідності до вимог ДБН В.2.2-26:2010 та ДБН В.2.2-40:2018;

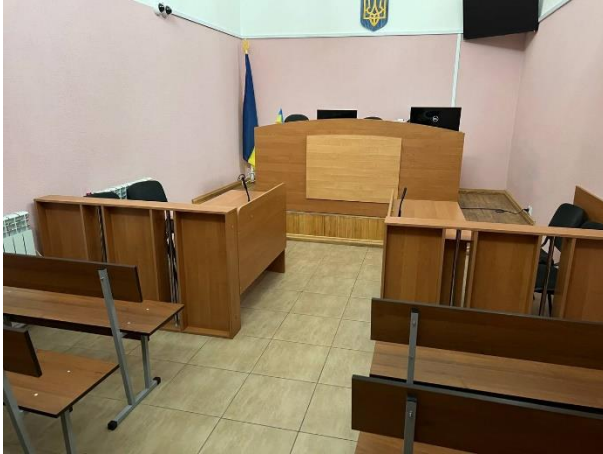
Фото 7

У кожному залі обладнано стандартизоване загородження для розміщення підсудних, яке виготовлено з металу та органічного скла (фото 7) з дотриманням вимог Державних будівельних норм України В.2.2-26:2010 «Будинки і споруди. Суди» (далі – ДБН В.2.2-26:2010).

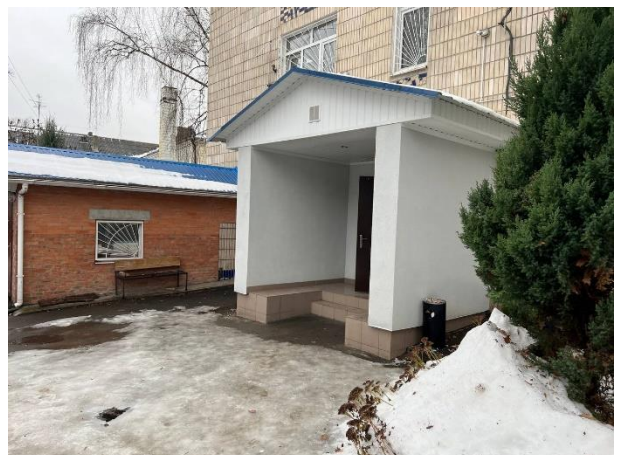
Фото 10

Група приміщень для затриманих і взятих під варту осіб та конвою розташована у підвальному поверсі будівлі суду, вхід до якої здійснюється через окремі металеві двері у тильній стіні будівлі (фото 10), та складається з 4-х камер для підсудних та 1-го приміщення для конвою.

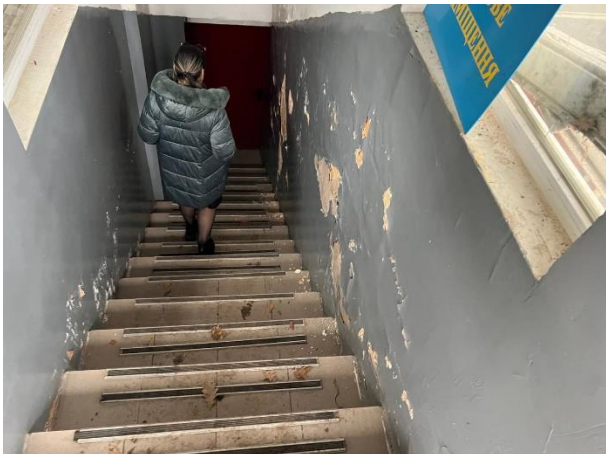
Фото 11

Технічний та санітарний стан камер і приміщення варту потребує покращення – місцями маються відшарування фарбового покриття стін та осипання штукатурки (фото 11, 14-16).

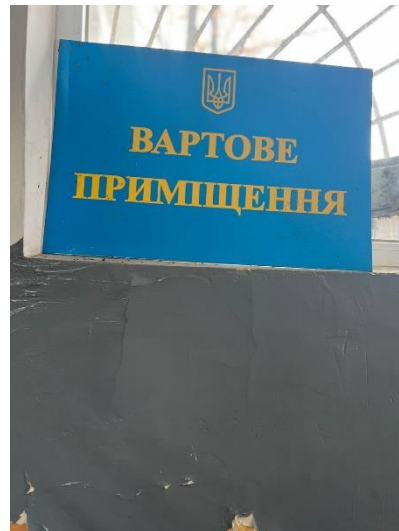
Фото 13

Приміщення варту та всі зали судових засідань обладнані системою сигнально-переговорних пристроїв (фото 13).

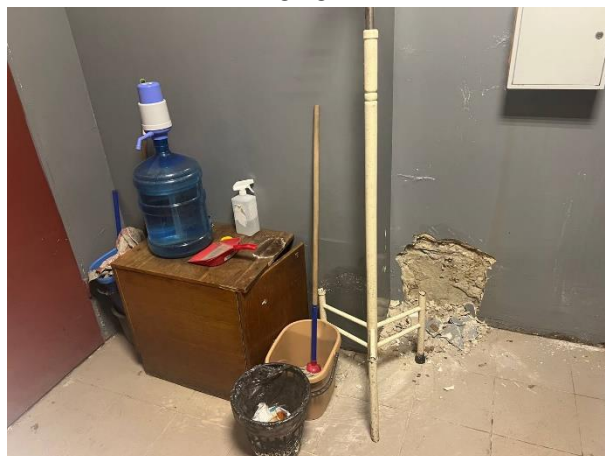
Фото 14

Доступ підсудних до питної води реалізовано шляхом її наявності у пластиковому бутілі об'ємом 19 л, встановленому у приміщенні варту (фото 14).

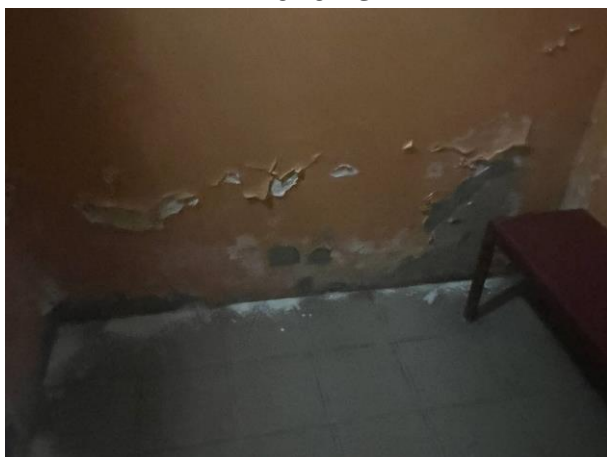
Фото 15

Площа кожної з камер для підсудних складає близько 4 м<sup>2</sup>. Стіни капітальні, пофарбовані фарбою. Кожна камера обладнана лавою для сидіння, що надійно закріплена до підлоги (фото 15, 16). Камери обладнано металевими дверима з накладними замками, зовнішніми запорами та оглядовими вікнами.

2. Підлога в камерах для підсудних виготовлена з бетону та керамічної плитки, у той час як відповідно до вимог підпункту 7.1.12 ДБН В.2.2-26:2010 повинна бути дерев'яною на бетонному підмурівку (фото 15-17).

2. Привести у відповідність до вимог ДБН В.2.2-26:2010 підлогу в камерах для підсудних (засуджених).

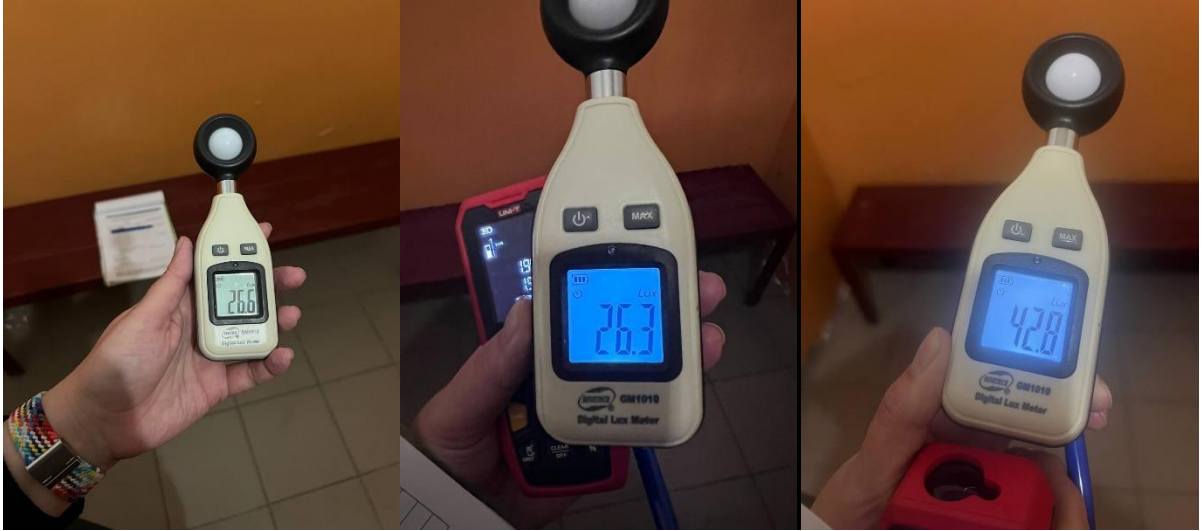
Φοτο 17

Вікна, а відповідно – і природне освітлення у камерах відсутні. Штучне освітлення внутрішніх приміщень камер здійснюється електричними ліхтарями, захищеними металевими сітками, які не забезпечують комфортний світловий режим, рівень освітленості в камерах від 16 до 42 Люкс (фото 17).

3. У камерах при відсутності природного освітлення рівень штучного освітлення не забезпечує комфортний світловий режим, що не дозволяє підсудним вільно ознайомлюватись із документами у разі необхідності (фото 17).

3. Забезпечити у камерах для підсудних (засуджених) комфортний світловий режим шляхом підвищення рівня яскравості штучного освітлення.

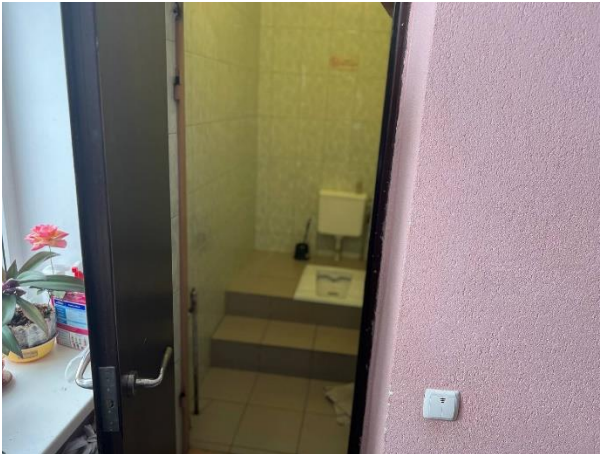
Φοτο 18

У блоці для розміщення підсудних облаштовано окремий санвузол, обладнаний умивальником, унітазом та урною для сміття (фото 18). Цей санвузол знаходиться у належному технічному та санітарному стані, доступ до нього відвідувачів та працівників суду виключається.

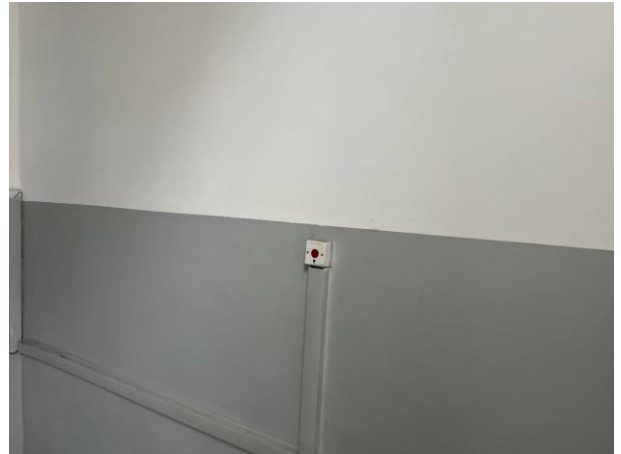
Φοτο 19

Конвоювання підсудних до залів судових засідань здійснюється по закритим від сторонніх осіб сходовим кліткам, які мають достатньо природного та штучного

освітлення. По маршруту конвоювання встановлені камери відеоспостереження та кнопки звукової сигналізації (фото 19-21).
