**Омбудсман України**  
**Ombudsman of Ukraine**

**ЗВІТ**

**про результати відвідування**  
**Славутського міськрайонного суду Хмельницької області**

**04.02.2025**

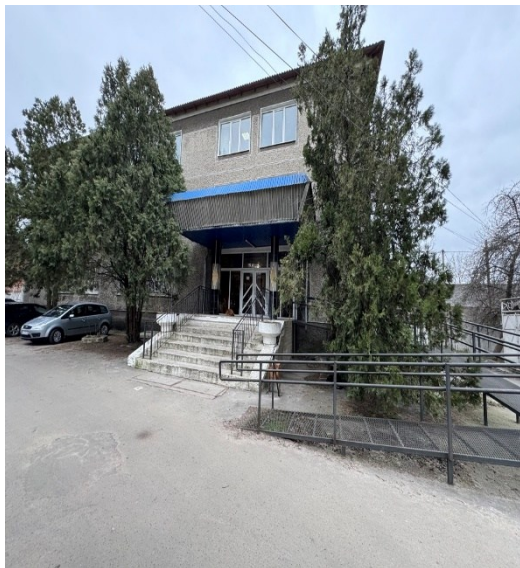
Фото 1

Суд розміщено у двох окремих будівлях: будівля суду №1 розміщена у триповерховій будівлі площею 826 кв.м., у якій займає 1 та 2 поверхи, будівля суду №2 - у двоповерховій адміністративній будівлі площею 701 кв.м (фото 1, 2).

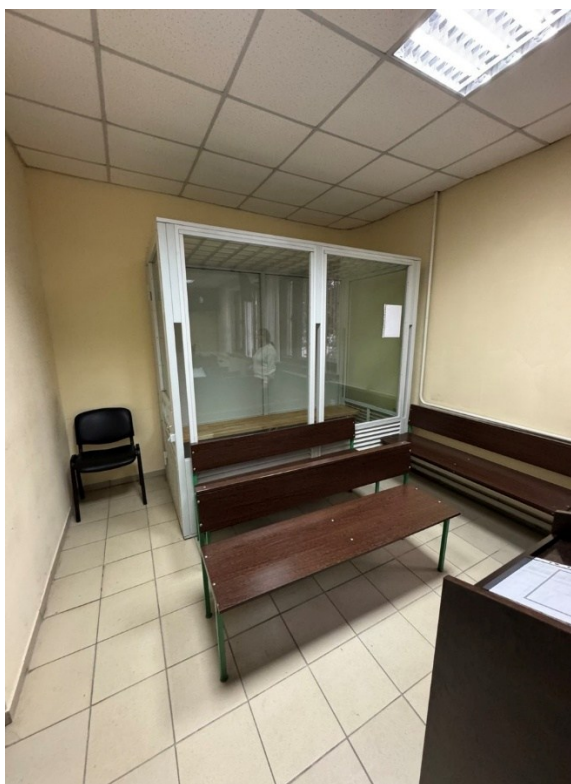
фото 3

Відповідно до вимог Державних будівельних норм України В.2.2-26:2010 «Будинки і споруди. Суди», які затверджені наказом Міністерства регіонального розвитку та будівництва України від 17.05.2010 №175 (далі - ДБН В.2.2-26:2010) зали судових засідань обладнані загородженнями зі спеціального захисного скла для розміщення підсудних (засуджених), лави для розміщення підсудних (засуджених) осіб прикріплені до підлоги (фото 3,4).

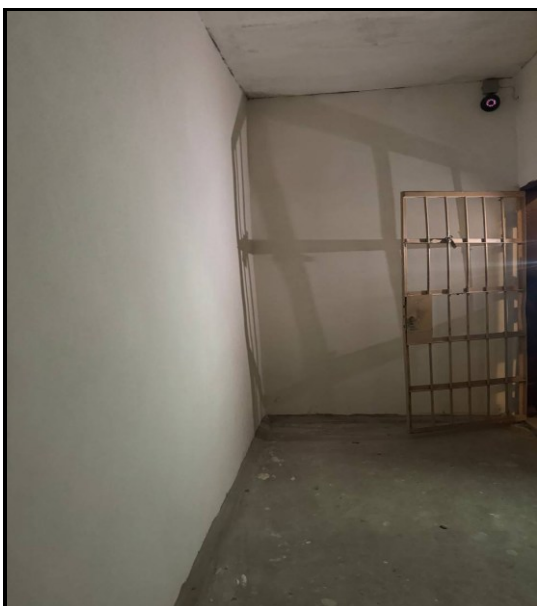
фото 5

1. Під час відвідування приміщень суду встановлено факт порушення вимог пункту 6.5.2. ДБН В.2.2-26:2010, де визначено, що кількість камер для підсудних (засуджених) слід передбачати виходячи з розрахунку три камери на кожен зал судових засідань для розгляду кримінальних справ.

Окрім того, площа кожної камери повинна бути не менше ніж 4 м<sup>2</sup>.

Так, беручи до уваги викладене, в будівлі суду №1, де розміщено одну залу судових засідань для розгляду кримінальних справ, має бути обладнано три камери. Натомість в будівлі суду №1 наявне одне приміщення для тимчасового тримання підсудних, які перебувають під вартою. Утім, зазначена камера, а також приміщення для конвою приміщення не використовуються, оскільки перебувають в стадії проведення ремонтних робіт (фото 5).

1. Забезпечити кількість камер для підсудних (засуджених) не менш ніж 4 м<sup>2</sup> виходячи з розрахунку три камери на кожен зал судових засідань для розгляду кримінальних справ.

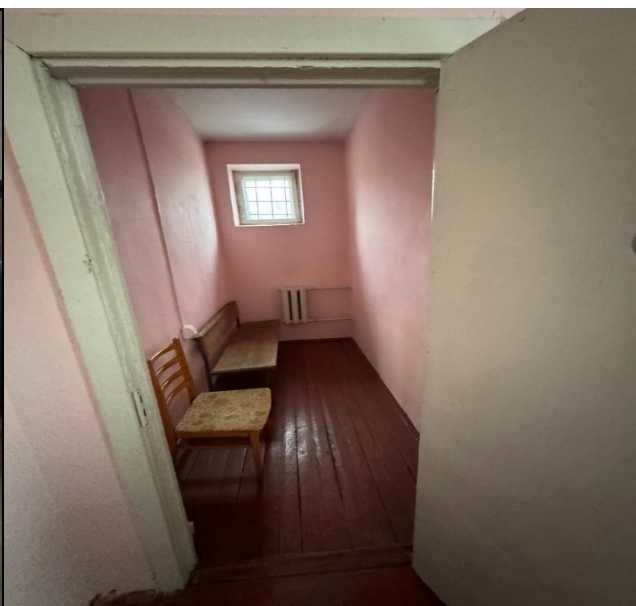
фото 6

Окрім того, у будівлі суду №2, де розміщено дві зали судових засідань для розгляду кримінальних справ має бути обладнано шість камер. Натомість в зазначені будівлі облаштовано дві камери для тримання підсудних (засуджених) площа яких, становить 2.50 м<sup>2</sup> (фото 6).

За таких обставин в будівлях суду не може забезпечуватись роздільне розміщення чоловіків і жінок, дорослих і неповнолітніх, а також інших осіб відповідно до вимог статті 8 Закону України «Про попереднє ув'язнення».

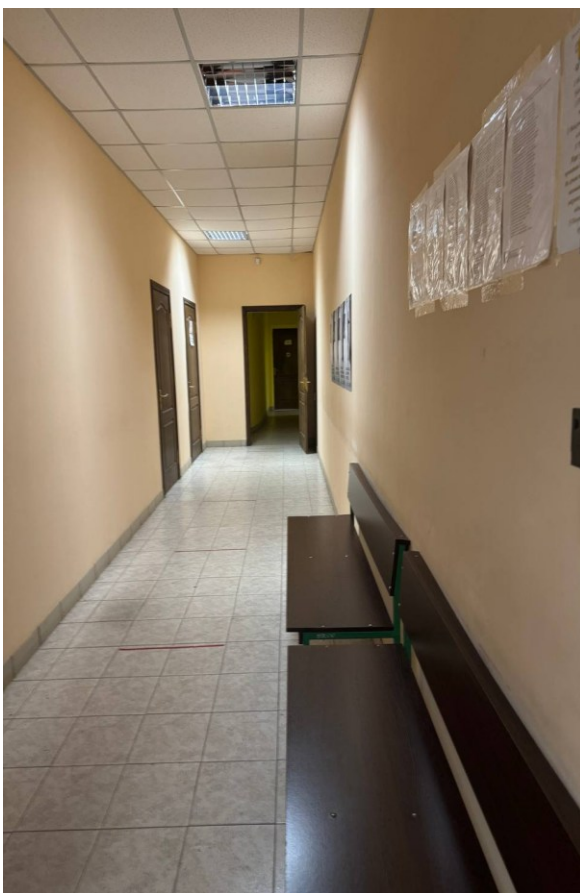
фото 7

2. Установлено факт порушення вимог пункту 7.1.9 ДБН В.2.2-26:2010 та пункту 13 Інструкції з організації конвоювання, що затверджена Наказом Міністерства внутрішніх справ України, Міністерства юстиції України, Верховного Суду України, Вищого спеціалізованого суду України з розгляду цивільних і кримінальних справ, Державної судової адміністрації України, Генеральної прокуратури України 26.05.2015 № 613/785/5/30/29/67/68 (далі – Інструкція), а саме: у будівлі суду №1 відсутній ізолюваний маршрут конвоювання обвинувачених (підсудних), засуджених до залу судових засідань для розгляду кримінальних справ, у зв'язку з чим, обвинувачені, підсудні (засуджені) конвоюються доступними для третіх осіб коридорами, що призводить до порушення їх прав та прав оточуючих на безпеку (фото 7).

3. Забезпечити ізольований маршрут конвоювання підсудних (засуджених) до зали судових засідань для розгляду кримінальних у будівлі суду №1.

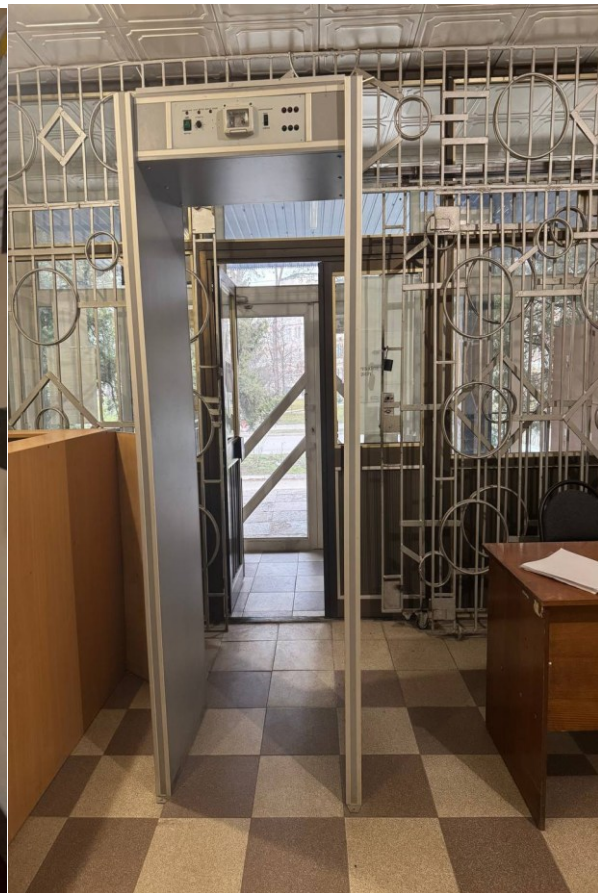
фото 8

3. Відповідно до вимог пункту 1.5 Примірних правил пропуску осіб до будинків (приміщень) судів, органів та установ системи правосуддя та на їх територію транспортних засобів, які затверджені наказом Державної судової адміністрації України та Служби судової охорони 30.01.2020 № 43/61, на вході до будівлі суду №2 на контрольно-пропускному пункті не встановлено турнікет зі стаціонарною рамкою металодетектора.

На вході до будівлі суду №1 наявна рамка металодетектора перебуває у несправному стані (фото 8).

4. Забезпечити функціонування стаціонарної рамки металодетектора у будівлі суду №1 та обладнати на контрольно-пропускному пункті турнікет зі стаціонарною рамкою металодетектора в будівлі суду №2.

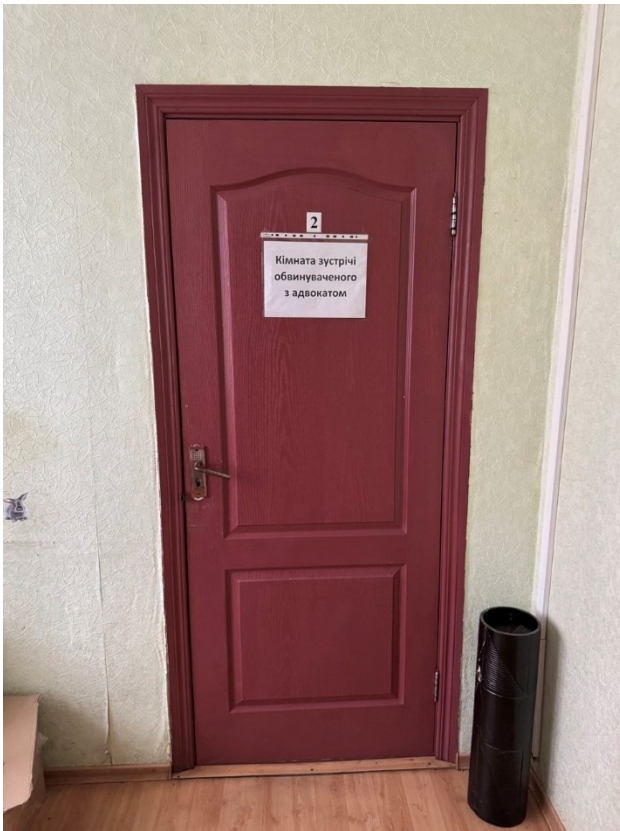
Фото 9

Слід зазначити, що будівлі суду №2 кімната для роботи адвоката з підсудними (засудженими) знаходиться на етапі дооблаштування у зв'язку з пошкодженнями, завданими внаслідок збройної агресії. (фото 9, 10).

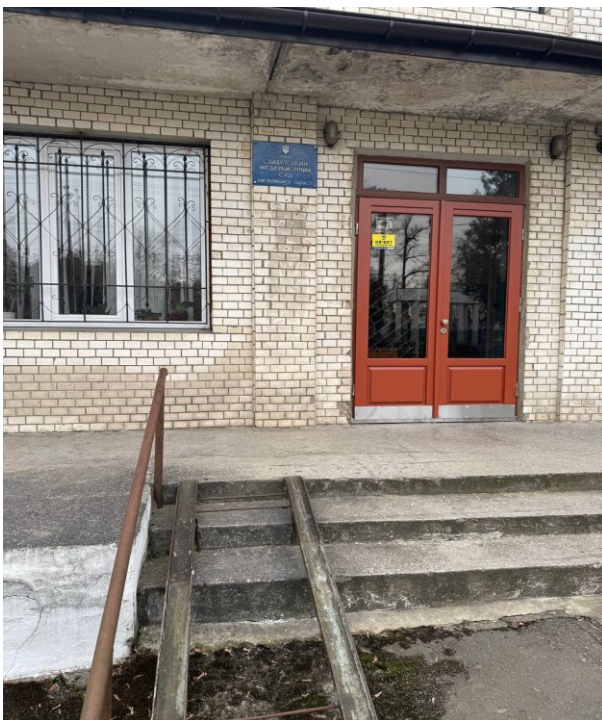
Фото 11

Однак, у порушення вимог пункту 5.3 ДБН Інклюзивність зовнішні сходи до будівлі суду №2 не обладнані пандусом, а обладнані металевими рейками, шлях руху по яких є небезпечним (фото 11).

7. Створити для маломобільних груп населення відповідні умови доступу до будівель суду №1 та №2.

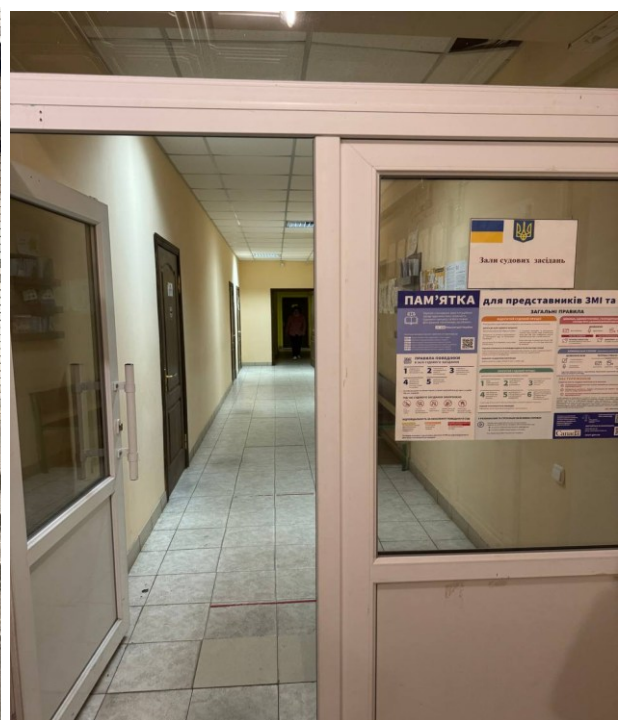
фото 12

9. У порушення вимог пункту 8.3.1 ДБН Інклюзивність в будівлях суду №№1,2 в середині приміщень відсутні тактильні інформаційні покажчики, які повинні дублювати плоско друковану текстову чи графічну інформацію у тактильному вигляді та шрифтом Брайля (фото 12).
