## **ЗВІТ**

**про результати відвідування  
Жовтоводського міського суду  
Дніпропетровської області**

27.11.2024

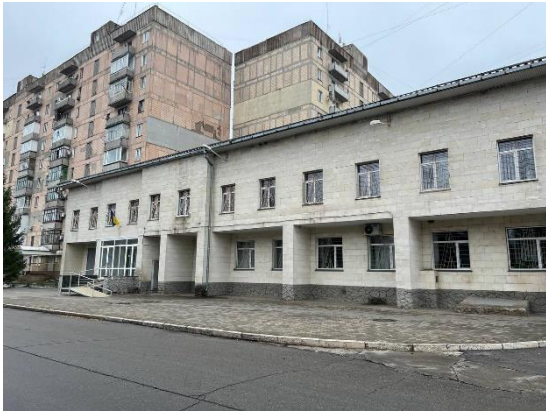
*Фото № 1*

Суд розміщений у власній двоповерховій окремій будівлі з цокольним поверхом, що побудована в 1999 році (*фото № 1 Додатку*).

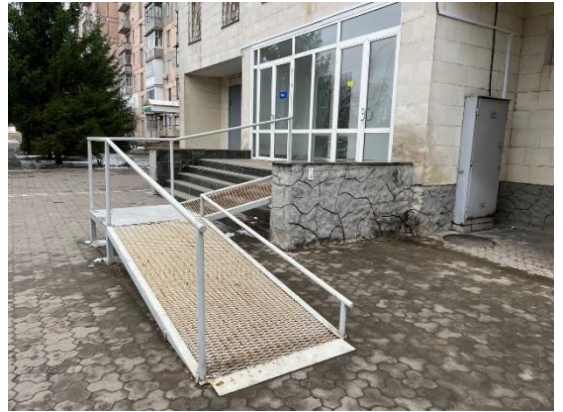
*Фото № 2*

Вхід у приміщення Суду обладнаний пандусом (*фото № 2 Додатку*).

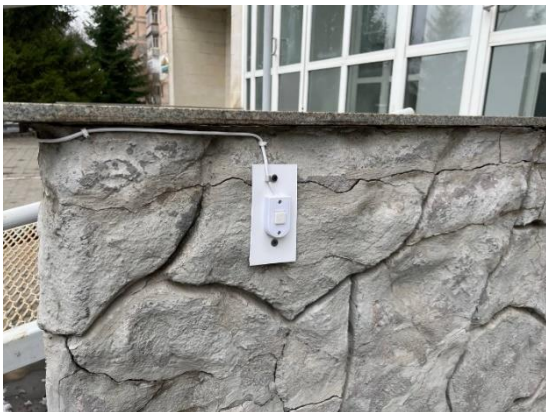
*Фото № 3*

Для допомоги маломобільним групам населення біля пандусу знаходиться кнопка виклику працівників суду (*фото № 3 Додатку*).

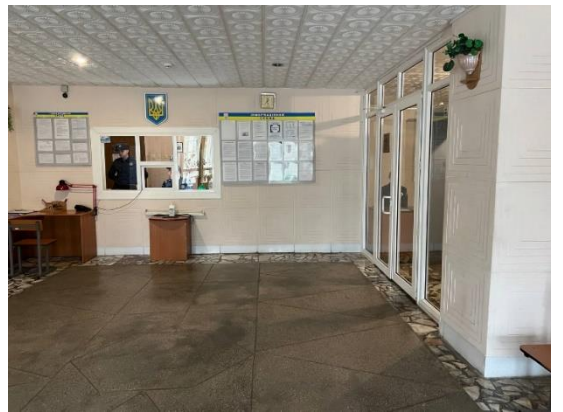
*Фото № 4*

Охорона приміщення Суду та пропускний режим здійснюється працівниками Територіального управління Служби судової охорони в Дніпропетровській області, якими ведеться перевірка документів, виявлення заборонених предметів та реєстрація пропуску осіб до приміщення Суду (*фото № 4 Додатку*).

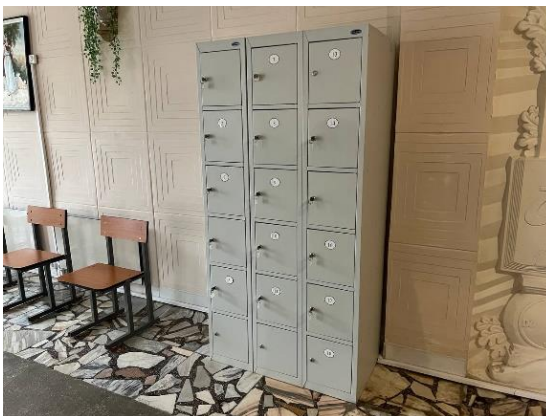
*Фото № 5*

З метою залишення заборонених чи особистих речей біля пропускного пункту знаходяться камера схову речей (*фото № 5 Додатку*).

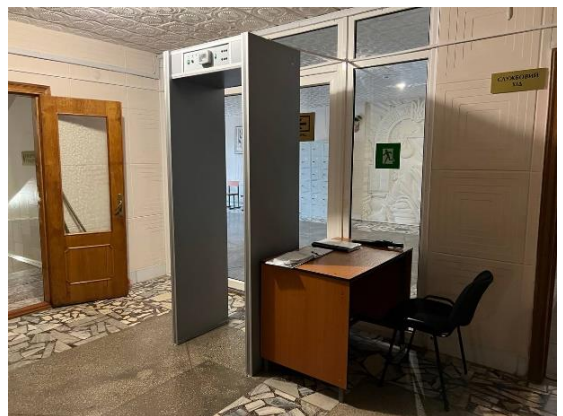
*Фото № 6*

На вході, перед судовою охороною, наявний арочний металодетектор (*фото № 6 Додатку*).

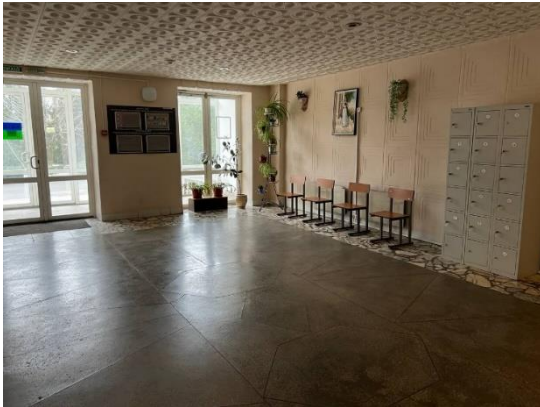
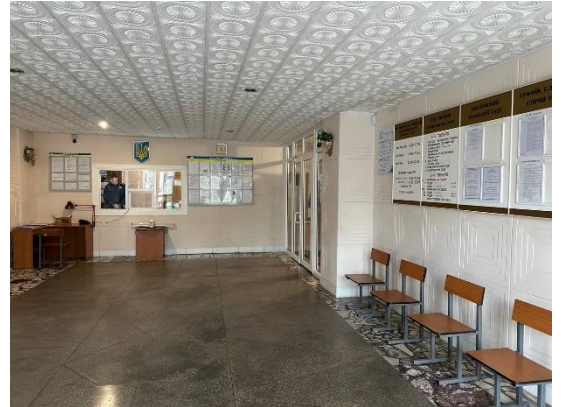
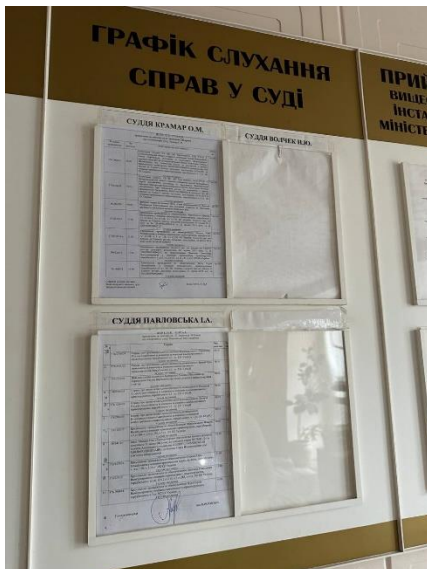
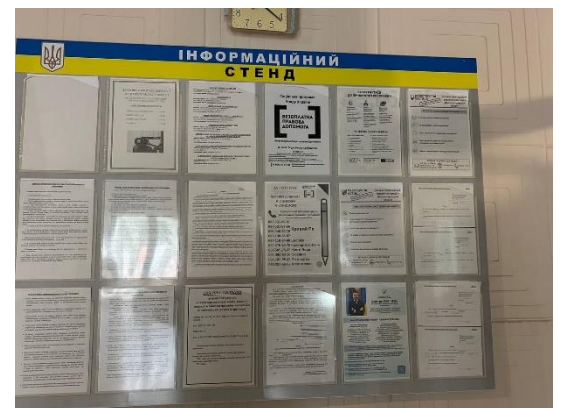
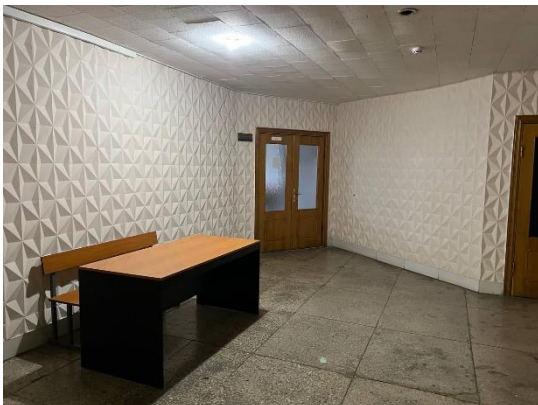
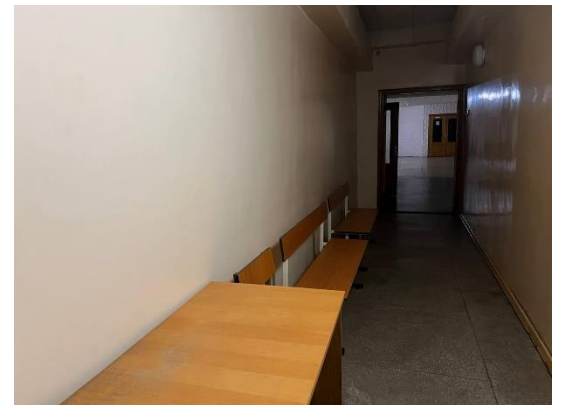
На першому та другому поверсі знаходиться зал очікування, в якому наявні лавки, столи та інформаційний стенд, зразки заяв, платіжні реквізити, інформація про справи, що призначені до розгляду (*фото № 7-12 Додатку*).

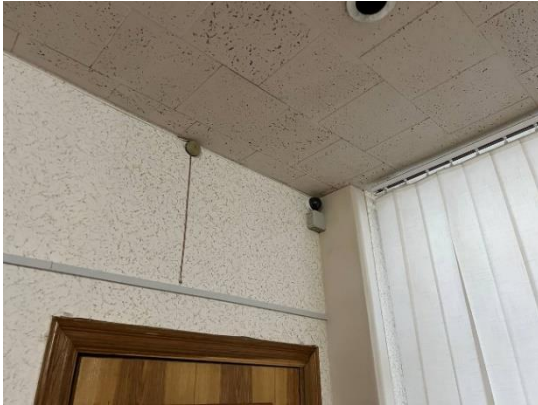
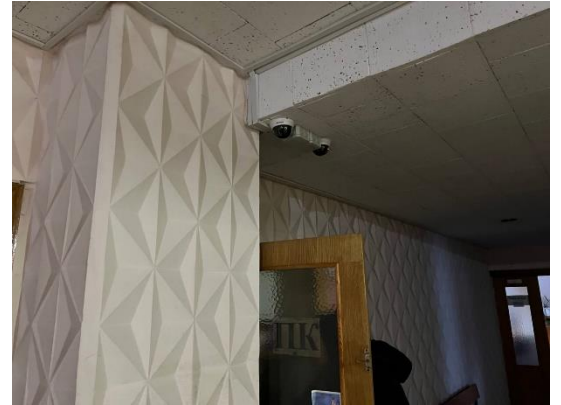
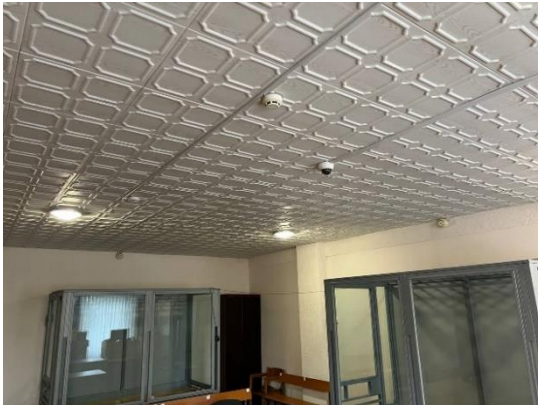
У Суді наявні камери відеоспостереження по зовнішньому периметру будівлі, в залі судового засідання для розгляду кримінальних справ, конвойному приміщенні, перед входом у конвойне приміщення (*фото № 13-15 Додатку*).

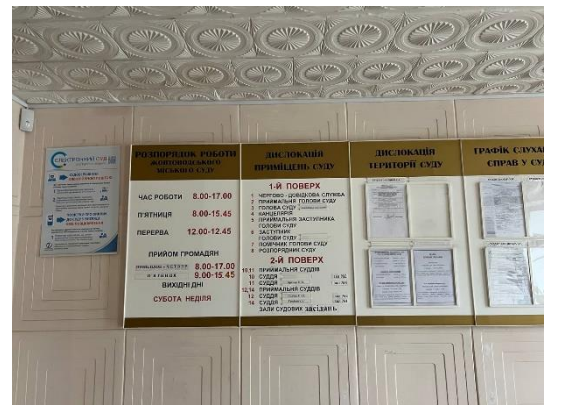
*Фото № 16*

У приміщенні суду при вхіді на першому поверсі розташована інформація про найменування судового органу, режим роботи Суду, графік прийому та засоби зв'язку (*фото № 16 Додатку*).

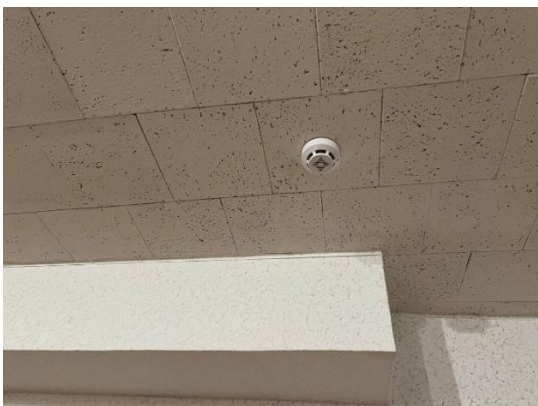
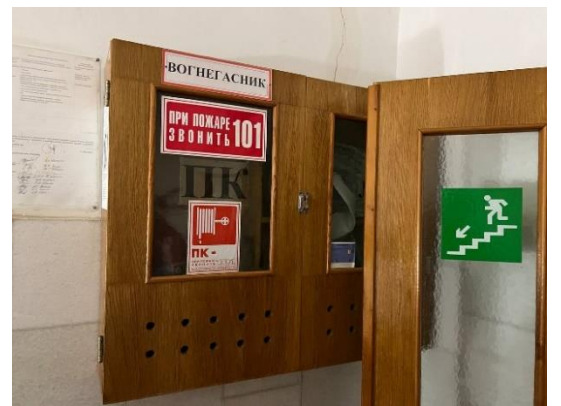
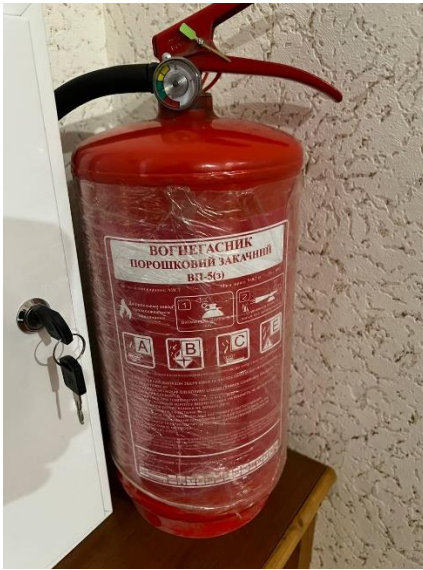
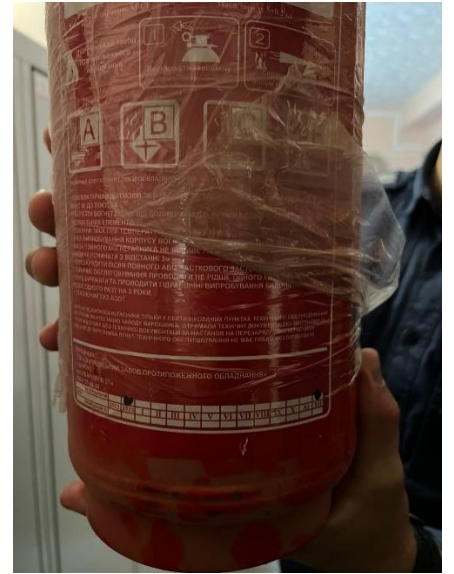
У Суді наявна система протипожежної безпеки (*фото № 17 Додатку*). Також в приміщеннях будівлі наявні вогнегасники (*фото № 18-20 Додатку*).

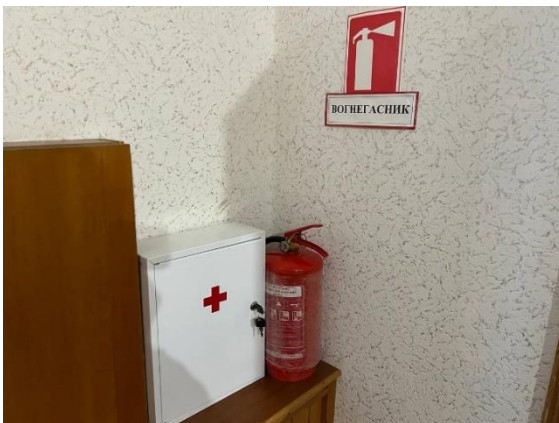
*Фото № 21*

Наявна аптечка для надання домедичної допомоги, яка знаходиться в приймальному приміщенні Суду (*фото № 21 Додатку*).

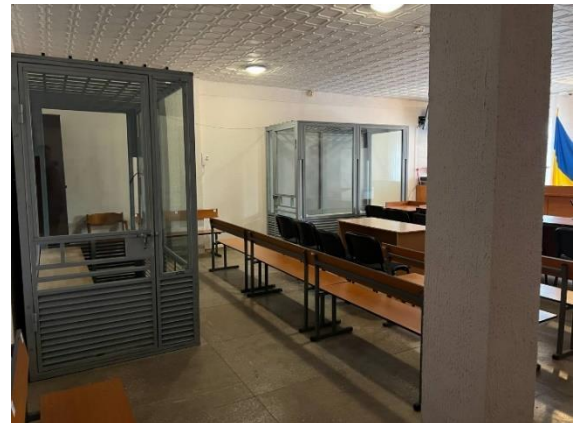
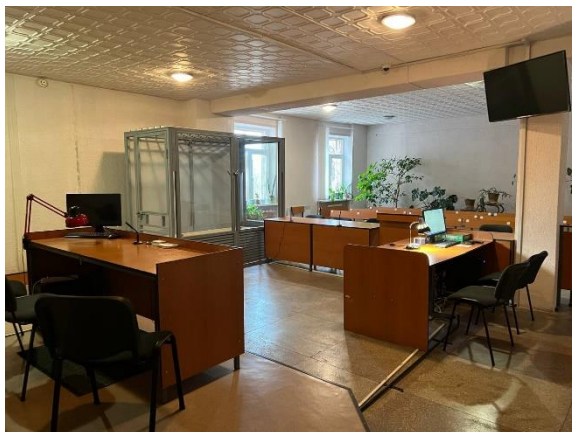
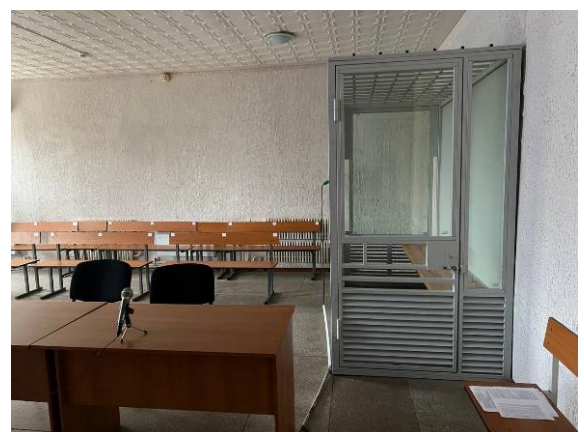
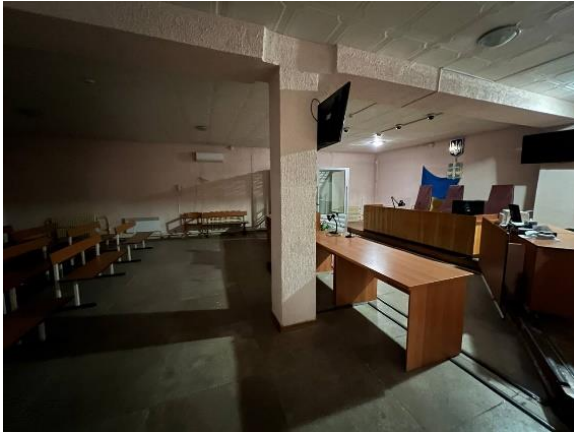
У залах судових засідань для розгляду кримінальних справ наявні кабінки для підсудних із захисного скла (*фото № 22-25 Додатку*).

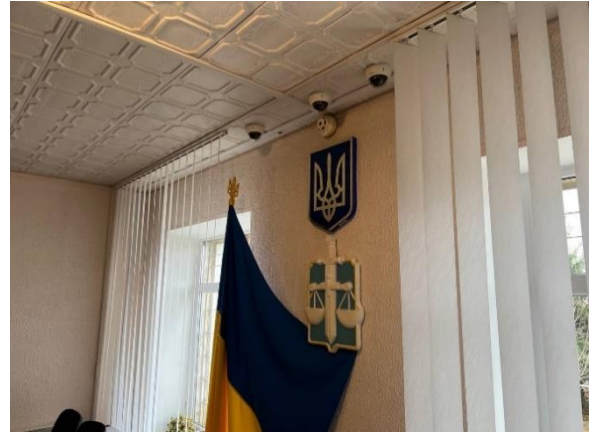
*Фото № 26*

Зали обладнані системою відеоконференцзв'язку для проведення судових засідань у режимі відеоконференції (*фото № 26 Додатку*).

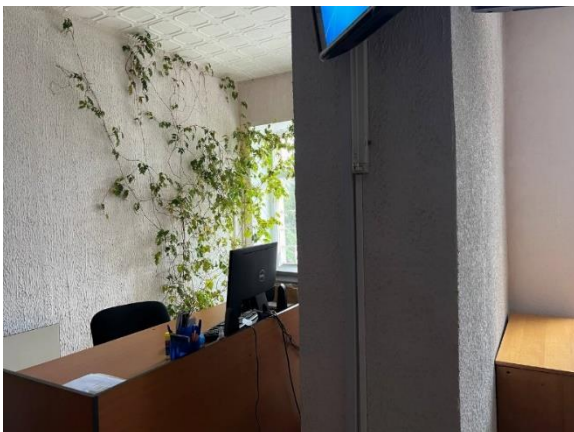
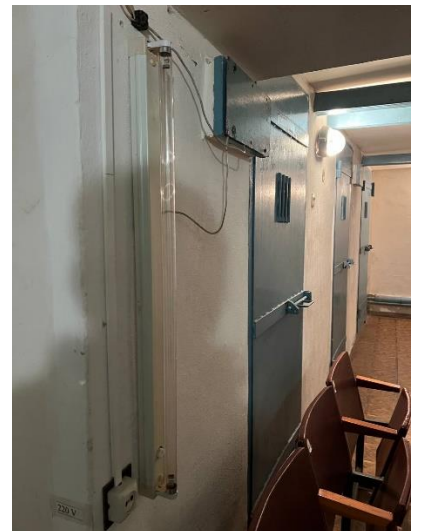
Для знезаражування залів судових засідань для розгляду кримінальних справ та конвойного приміщення використовують переносні та стаціонарні бактерицидні опромінювачі (*фото № 27, 28 Додатку*).

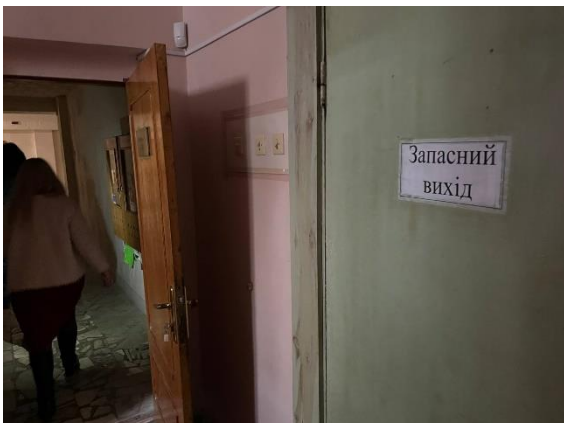
*Фото № 29*

У будівлі облаштовано 3 входи – основний (центральный), запасний (боковий) (*фото № 29 Додатку*) та конвойний.

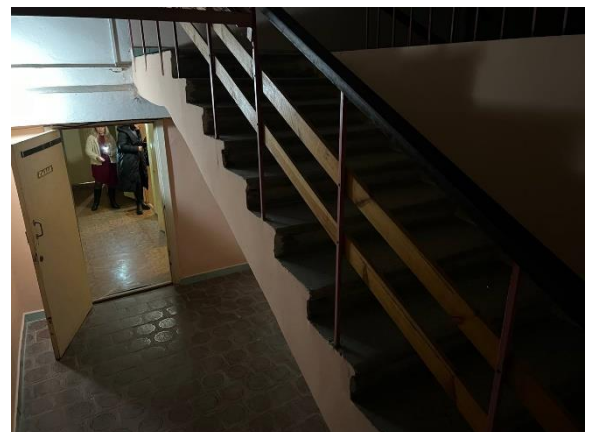
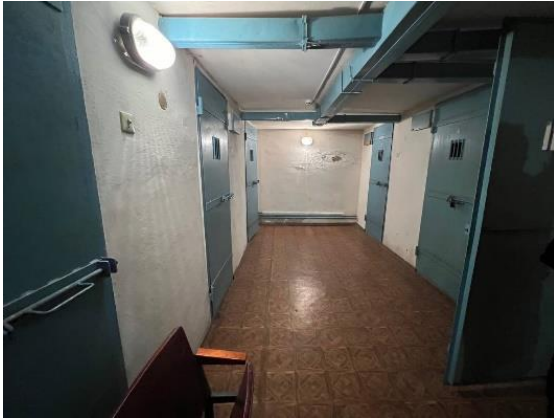
Конвойне приміщення та 8 камер для підсудних знаходяться на цокольному поверсі будівлі Суду (*фото № 30, 31 Додатку*).

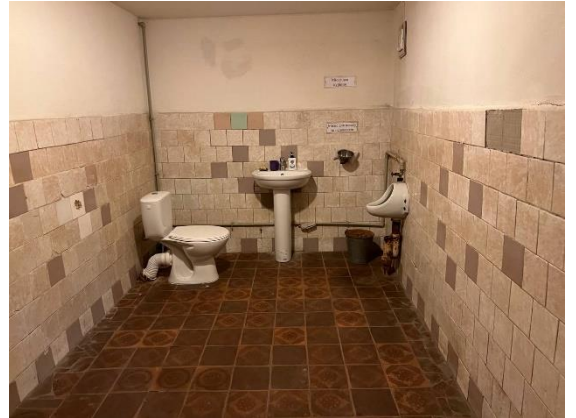
*Фото № 32*

Наявний окремо облаштований санвузол, який знаходиться у приміщенні конвою (*фото № 32 Додатку*).

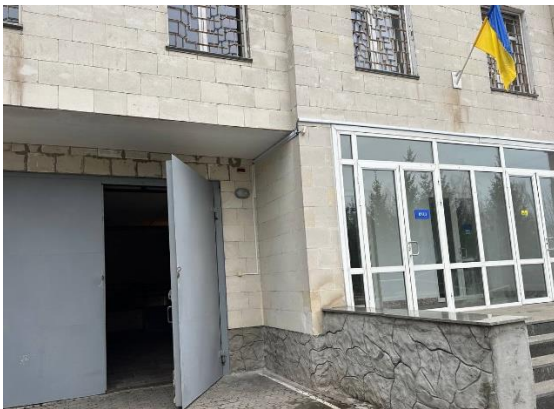
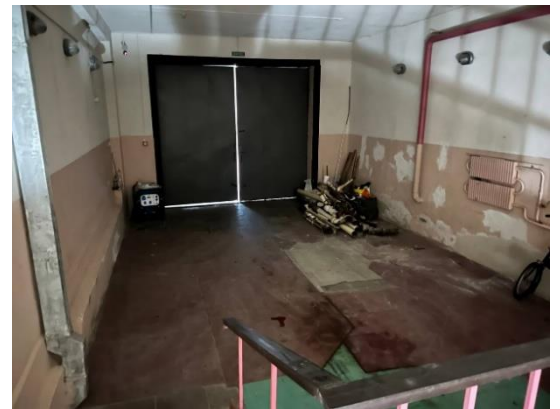
Заїзд конвойного автомобіля для посадки (висадки) підсудних (засуджених) здійснюється через окремий огорожений бокс для заїзду спеціального конвойного автомобіля (*фото № 33, 34 Додатку*), що відповідає вимогам п.14 Інструкції.

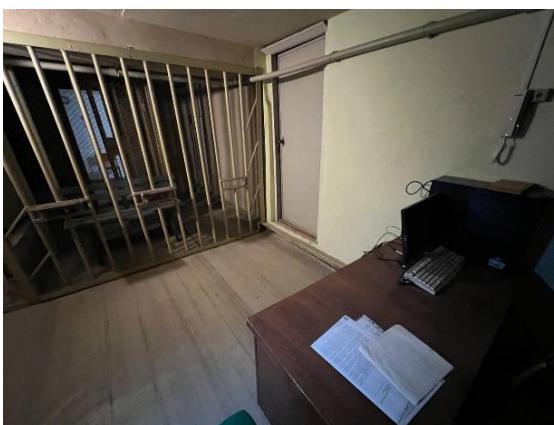
*Фото № 35*

Згідно вимог пункту 6.5 Державних будівельних норм України В.2.2-26:2010 «Будинки і споруди. Суди», затвердженого наказом Міністерства регіонального розвитку та будівництва України від 17.05.2010 № 175 (далі – ДБН) у приміщенні Суду обладнано кімнату для роботи адвоката з підсудними (засудженими) (*фото № 35 Додатку*).

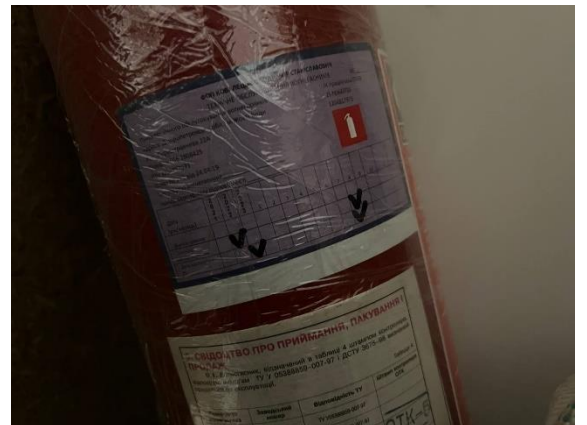
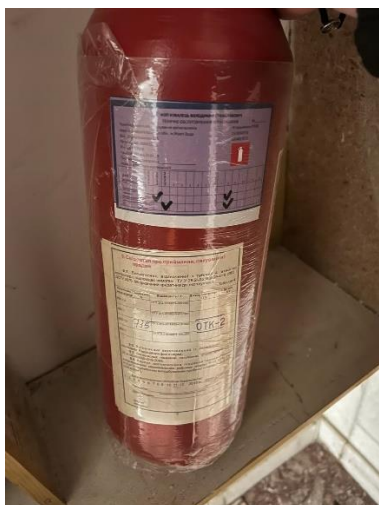
4. Не забезпечено дотримання вимог законодавства у сфері техногенної та пожежної безпеки (в деяких приміщеннях було виявлено своєчасно не повірені вогнегасники) (*фото № 36, 37 Додатку*), що свідчить про не дотримання вимог законодавства у сфері техногенної та пожежної безпеки та порушення права на життя (стаття 3 Загальної декларації прав людини, стаття 2 Конвенції про захист прав людини і основоположних свобод, стаття 27 Конституції України).

2. Розглянути можливість виділення додаткових фінансових асигнувань з метою забезпечення та дотримання вимог законодавства у сфері техногенної та пожежної безпеки.

2. Провести технічний огляд вогнегасників, що своєчасно не повірені.

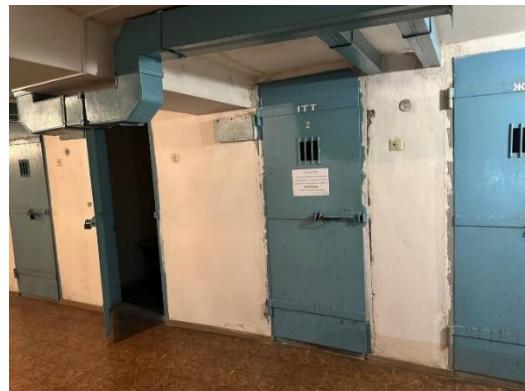
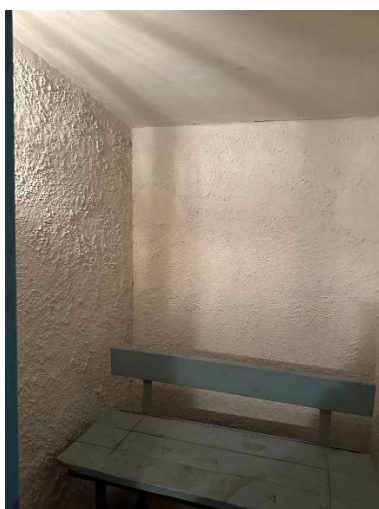
6. Під час відвідування приміщення Суду було встановлено, що розміри однієї камери не відповідає вимогам пункту 6.5.2 ДБН. Встановлено, що площі камер менше ніж 4 м<sup>2</sup> (*фото № 38, 39 Додатку*).

3. Опрацювати питання щодо збільшення кількості камер для підсудних (засуджених) та приведення камери для підсудних (засуджених) у відповідність до площ, відповідно вимог пункту 6.5.2 ДБН;

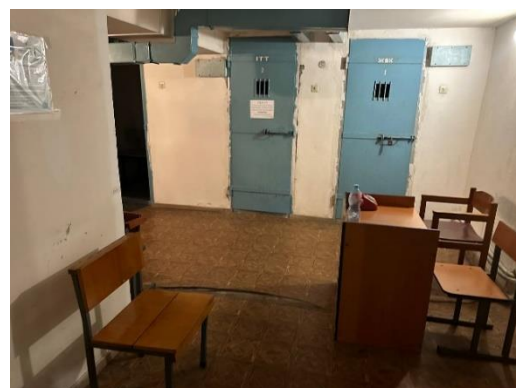
*Фотом № 40*

7. В порушення вимог пункту 6.5.2 та вимог пункту 12 Інструкції, в приміщенні для розміщення особового складу варті відсутня ємність для питної води (*фото № 40 Додатку*).

4. Забезпечити приміщення для конвою питною водою відповідно вимог пункту 6.5.3 ДБН;

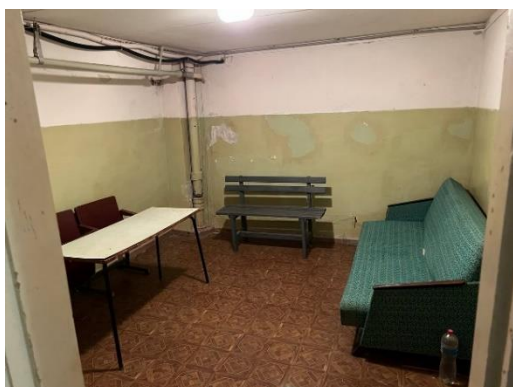
*Фотом № 41*

8. В порушення вимог пункту 6.5.3 ДБН у приміщенні конвою не встановлена металева шафа для зберігання навісних замків, ключів від камер, спеціальних засобів та службових документів (*фото № 41 Додатку*).

4. Забезпечити конвойне приміщення Суду металевою шафою для зберігання навісних замків, ключів від камер, спеціальних засобів та службових документів відповідно вимог пункту 6.5.3 ДБН;

5. Встановити в приміщенні конвою металеву шафу для зберігання навісних замків, ключів від камер, спеціальних засобів та службових документів відповідно вимог пункту 6.5.3 ДБН;

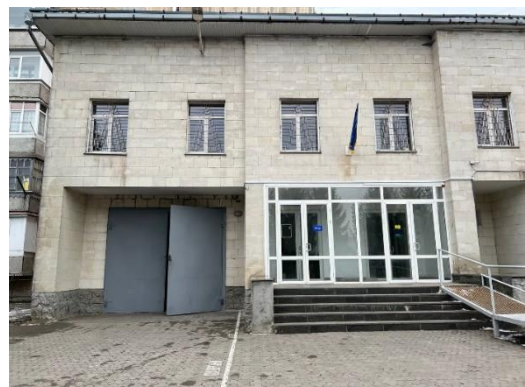
*Фотом № 42*

10. На центральному вході до будівлі Суду відсутня будь-яка інформація про найменування судового органу (*фото № 42 Додатку*), що не відповідає вимогам п. 6.1.15 ДБН.

7. Встановити на центральному вході до будівлі Суду інформацію про найменування судового органу відповідно вимог п. 6.1.15 ДБН.
