## **ЗВІТ**

**про результати відвідування  
Конотопського міськрайонного суду  
Сумської області**

**25 січня 2024 року**

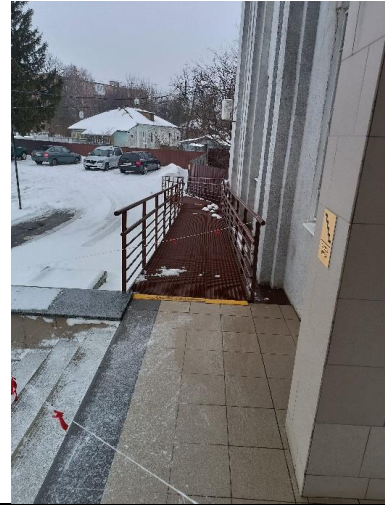
**Фото 2**

Вхід до приміщення суду обладнано зовнішнім пандусом для маломобільних груп населення (фото 2).

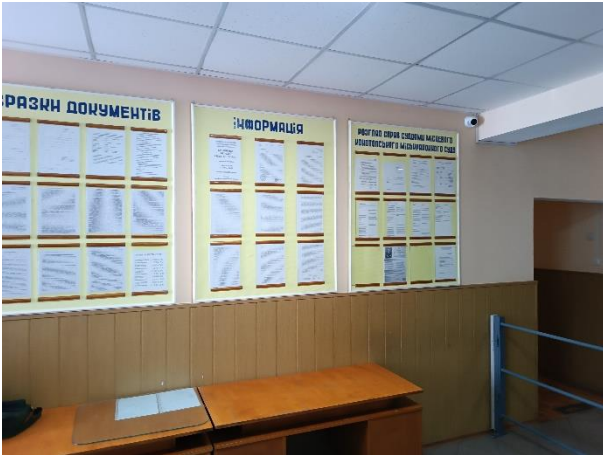
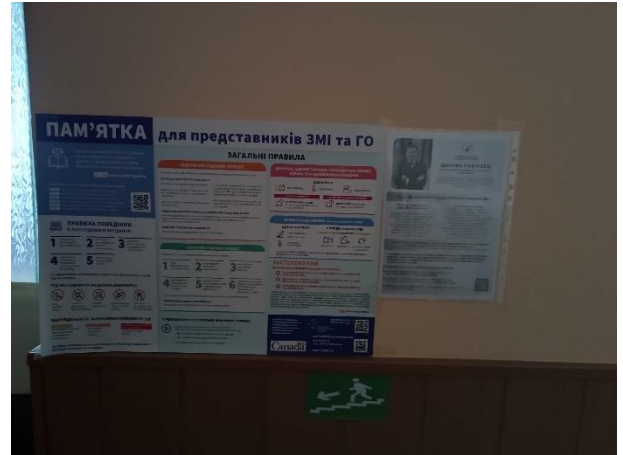
У вестибюлі та на кожному з поверхів приміщення суду встановлено інформаційні стенди з відомостями про графік прийому громадян, телефонами гарячих ліній Державної судової адміністрації України та центру надання безоплатної правової допомоги, правилами та обов'язками учасників судових процесів, зразками процесуальних документів, контактами Уповноваженого Верховної Ради України з прав людини, розкладом судових засідань тощо (фото 3, 4).

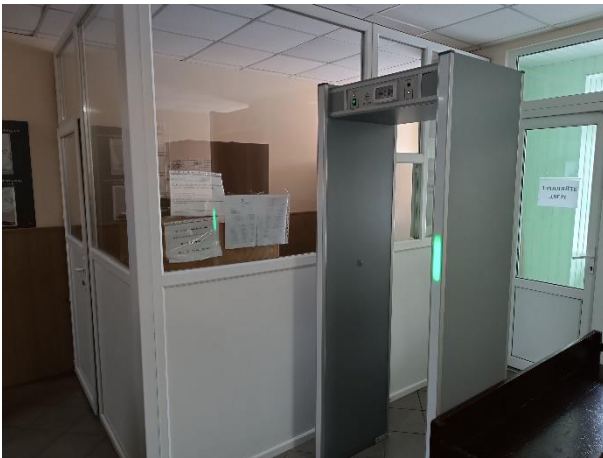
**Фото 5**

У вестибюлі облаштовано контрольно-пропускний пункт входного контролю та охорони з місцем пропуску через турнікет та рамку стаціонарного металодетектора (фото 5).

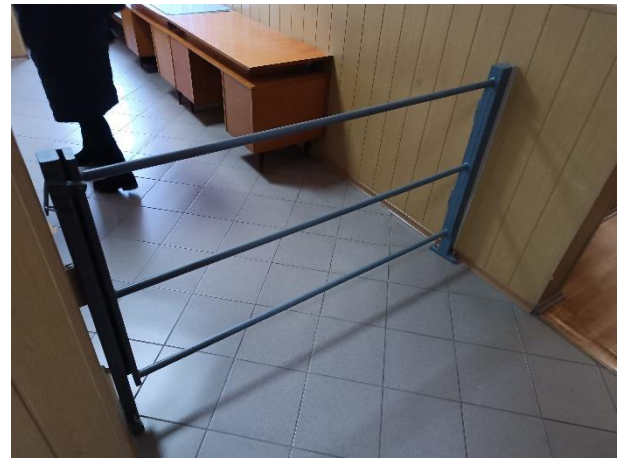
**Фото 6**

Поруч зі стаціонарним металодетектором передбачений контрольований прохід достатньої ширини для проїзду маломобільних груп населення, які пересуваються в кріслах колісних (фото 6).

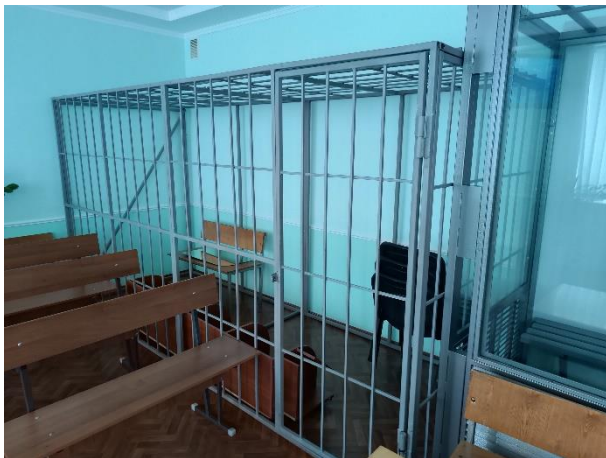
**Фото 7**

1. У залі судових засідань № 3 попри наявність стандартизованого загородження зі скла чи органічного скла для тримання підсудних встановлено стаціонарне металеве загородження з арматури у вигляді клітки (фото 7), що суперечить вимогам пункту 11 Інструкції з організації конвоювання та тримання в судах обвинувачених (підсудних) за вимогою судів, затвердженої спільним наказом Міністерства внутрішніх справ України, Міністерства юстиції України, Верховного Суду України, Вищого спеціалізованого суду України з розгляду цивільних і кримінальних справ, Державної

судової адміністрації України, Генеральної прокуратури України від 26.05.2015 № 613/785/5/30/29/67/68 (далі – Інструкція).

**ЄСПЛ у своїх рішеннях відзначав, що утримання підсудних, засуджених у металевих клітках, ураховуючи об'єктивно принижуючий характер, несумісне зі стандартами цивілізованої поведінки, які є відмінною ознакою демократичного суспільства, - є образою людської гідності та порушенням статті 3 Конвенції про захист прав людини та основоположних свобод.**

1. Забезпечити демонтажу загородження у виді металевих кліток для утримання осіб, доставлених до суду для участі в судових засіданнях.

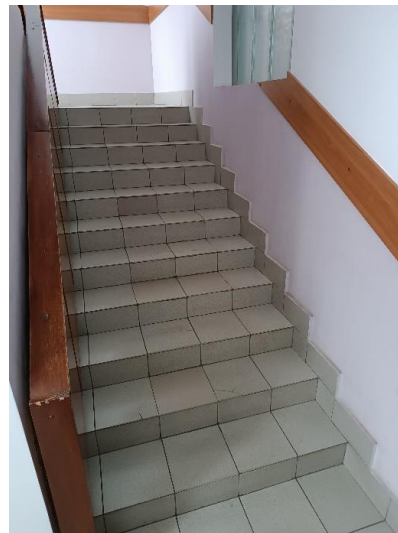
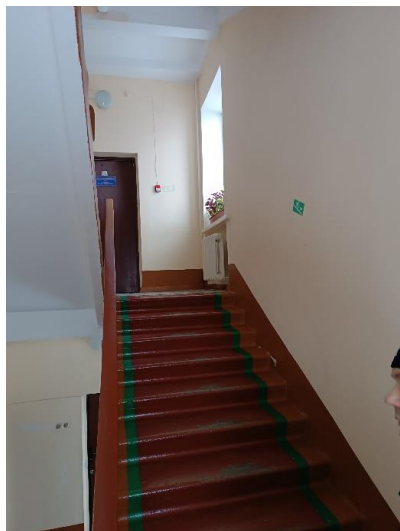
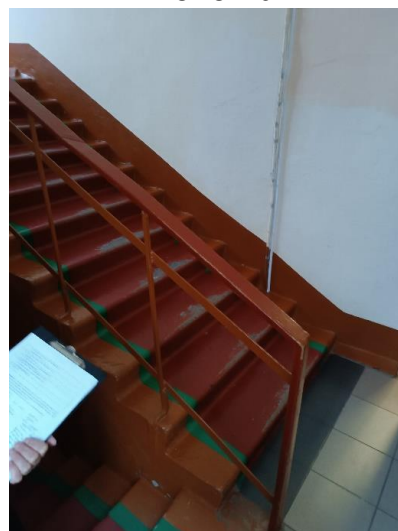
8. Верхні і нижні сходинок сходових маршів, якими здійснюється переміщення відвідувачів суду між поверхами, не мають контрастного забарвлення або маркування (фото 8-10), що не відповідає вимогам ДБН В.2.2-26:2010 та ДБН В.2.2-40:2018.

7. Здійснити контрастне маркування верхніх і нижніх сходинок сходових маршів, якими здійснюється переміщення відвідувачів суду між поверхами, у відповідності до вимог ДБН В.2.2-26:2010 та ДБН В.2.2-40:2018.

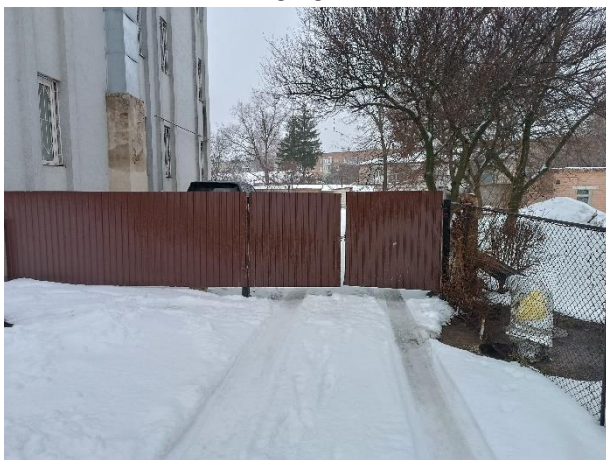
**Фото 11**

В'їзд автотранспорту варті на територію суду здійснюється через металеві ворота, що замикаються (фото 11).

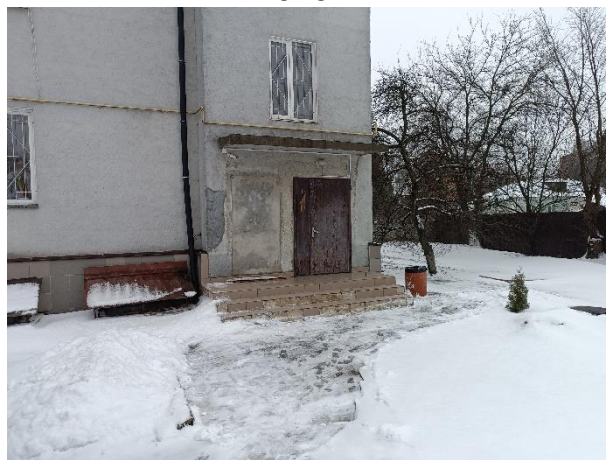
**Фото 12**

Група приміщень для затриманих і взятих під варту осіб та конвою розташована у підвальному поверсі будівлі суду. Вхід конвою до будівлі суду здійснюється через окремі металеві двері (фото 12).

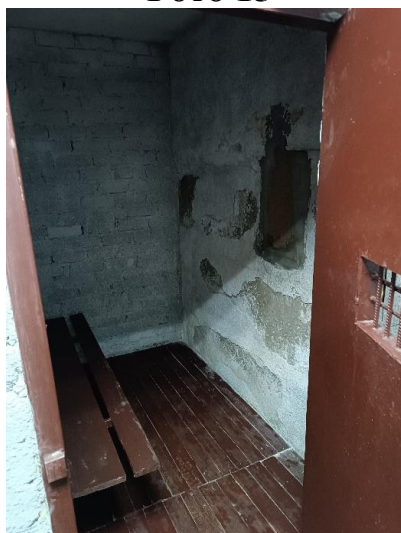
Фото 15

Площа кожної з камер для підсудних складає 3 кв. м. Підлога в камерах для підсудних - дерев'яна на бетонному підмурівку (фото 15). Стіни капітальні. Кожна камера обладнана лавою для сидіння, яка надійно закріплена до стіни. Камери обладнано металевими дверима з накладними замками, зовнішніми запорами та оглядовими вікнами. Камери та приміщення для конвою системою вентиляції не обладнані.

2. Недотримання норм площі приміщень для тримання підсудних. Так, площа кожної з двох камер для підсудних складає лише 3 м<sup>2</sup> у той час, відповідно до вимог пункту 6.5.2 ДБН В.2.2-26:2010 має бути не менше 4 м<sup>2</sup> на кожен камеру для підсудних (засуджених).

2. Опрацювати питання щодо збільшення кількості та розміру камер у приміщенні суду до 4 м<sup>2</sup> відповідно до вимог пункту 6.5.2 ДБН.

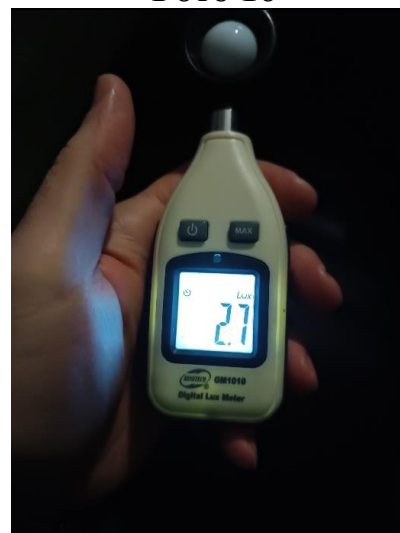
Фото 16

Вікна у камерах відсутні. Штучне освітлення внутрішніх приміщень камер здійснюється електричними ліхтарями, захищеними металевими сітками, які не забезпечують комфортний світловий режим. У одній з камер рівень освітленості становить 2,7 Люкс (фото 16), в іншій камері рівень освітленості через несправність лампи не вимірювався.

4. Недотримання рівня природного та штучного освітлення. У камерах для підсудних при відсутності природного освітлення рівень штучного освітлення не забезпечує комфортний світловий режим, що не дозволяє підсудним вільно ознайомлюватись із документами та суперечить пункту 18.1 Європейських пенітенціарних правил (Рекомендація № R(2006)2 Комітету Міністрів держав-учасниць) та пунктам 10 і 11 Мінімальних стандартних правил поводження з в'язнями (далі – Правила).

4. Забезпечити у камерах для підсудних (засуджених) комфортний світловий режим шляхом заміни електричних ламп та підвищення рівня яскравості штучного освітлення.
