**Омбудсман України**  
**Ombudsman of Ukraine**

**ЗВІТ**  
**про результати відвідування**  
**Барського районного суду Вінницької області**  
**18.08.2025**

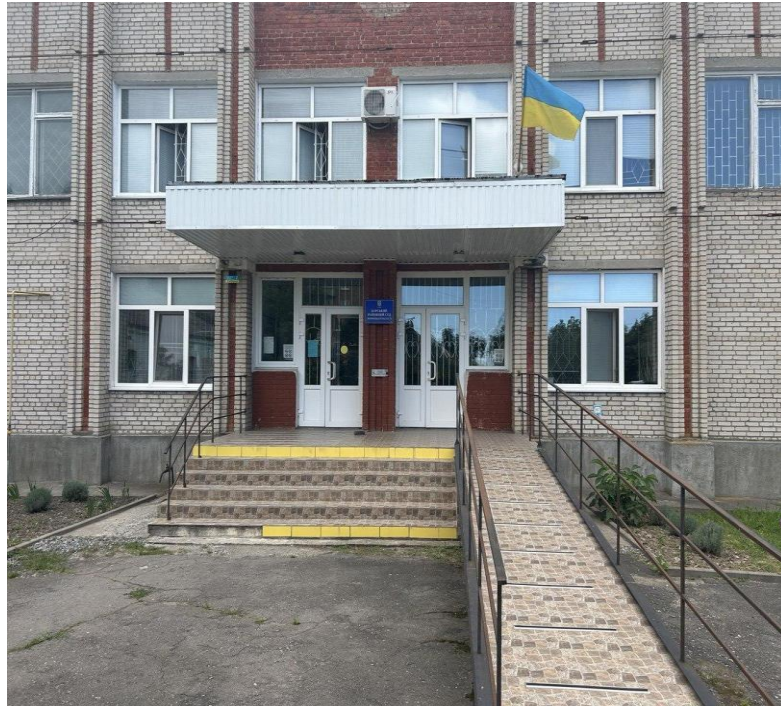
Фото 1

Суд розміщено у двоповерховій адміністративній будівлі (фото 1, 2). Вхід обладнаний пандусом.

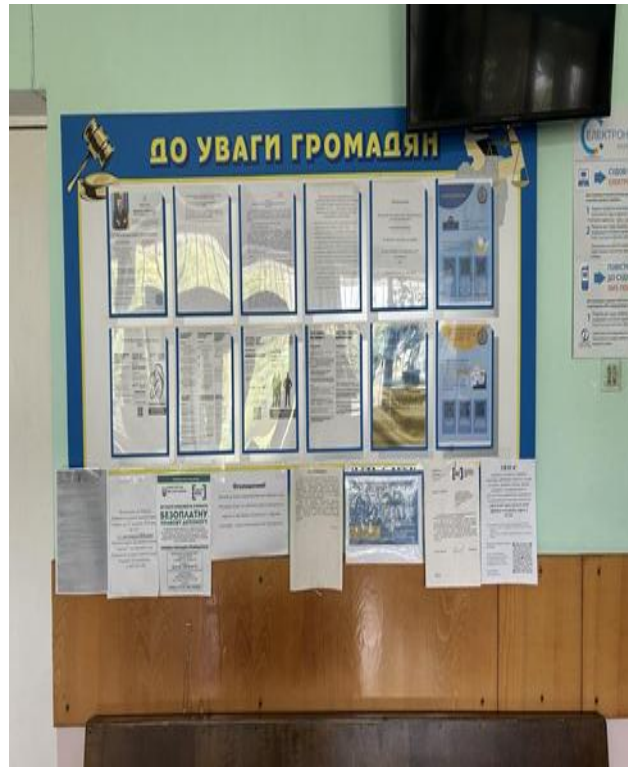
Фото 3

У приміщенні суду встановлені інформаційні стенди з наявною інформацією про графік прийому громадян, телефони гарячих ліній Державної судової адміністрації України, розміщений список справ, призначених до розгляду суду, а також зразки звернень до суду тощо (фото 3, 4).

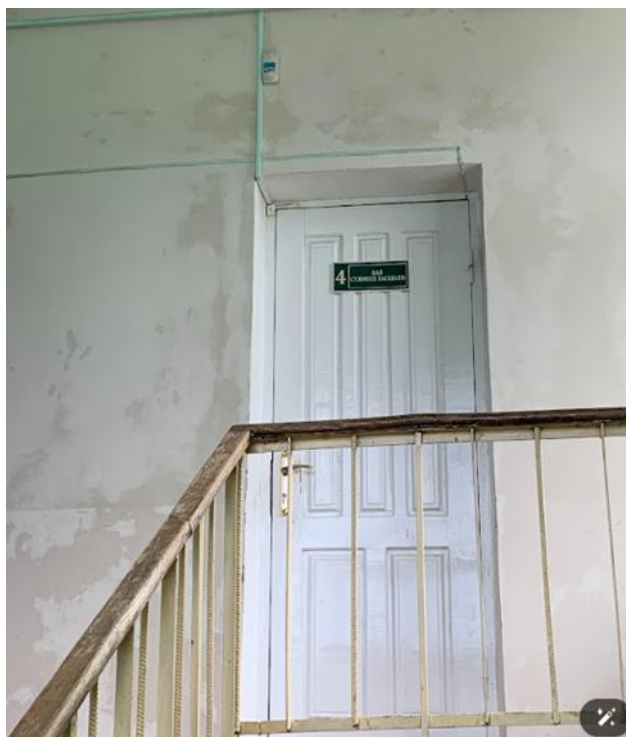
Фото 6

На дверях приміщень суду наявні оновлені таблички із відповідними назвами залів, кабінетів тощо (фото 6, 7).

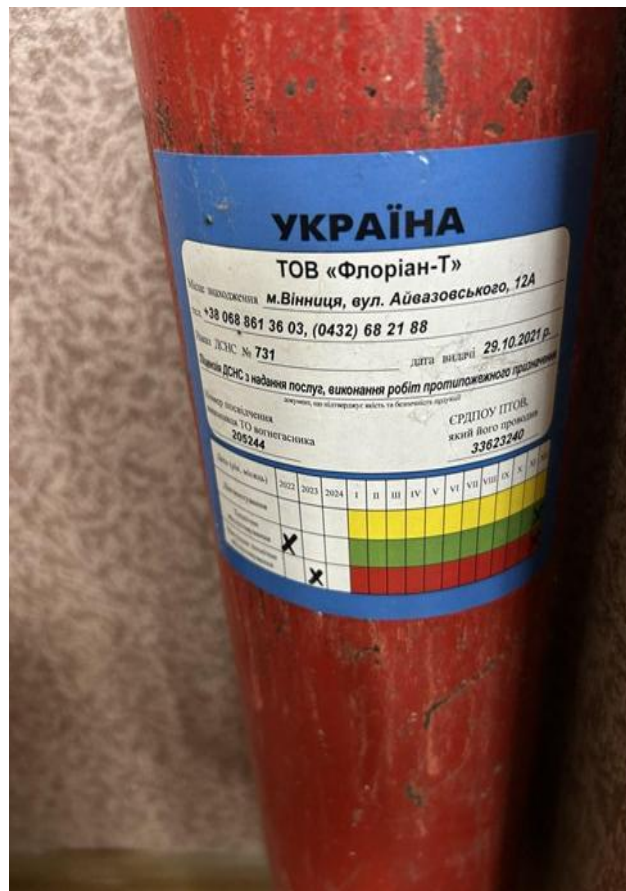
ФОТО 8

8. Всупереч вимог наказу Міністерства внутрішніх справ України від 15.01.2018 № 25 «Про затвердження Правил експлуатації та типових норм належності вогнегасників» та ДСТУ 4297:2004 «Пожежна техніка. Технічне обслуговування вогнегасників. Загальні технічні вимоги», у приміщенні суду наявні вогнегасники, які не пройшли вчасно технічне обслуговування (фото 8).

7. Вжити заходів щодо облаштування в суді санітарного вузла для підсудних (обвинувачених);
8. Здійснити своєчасний технічний огляд та обслуговування вогнегасників;

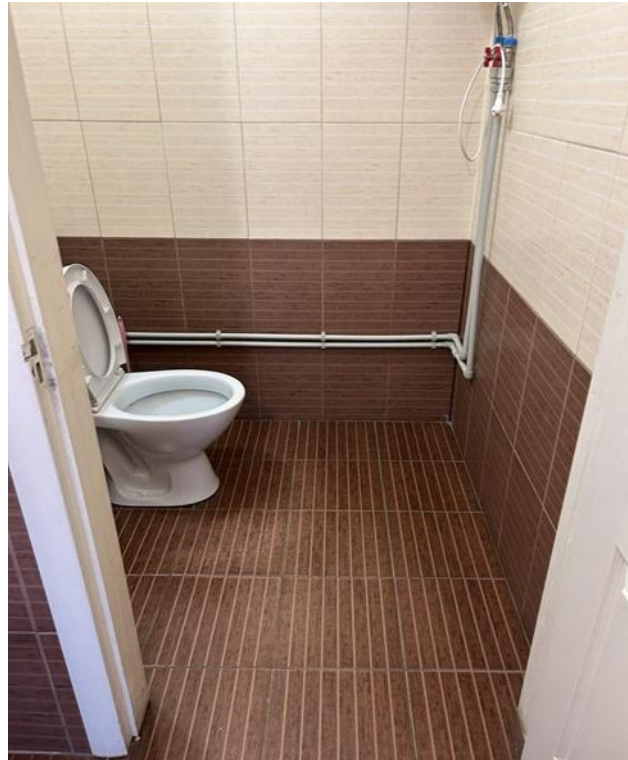
Фото 9

11. У порушення вимог пункту 11.5 ДБН Інклюзивність, санітарний вузол не пристосований для користування маломобільними групами населення та відсутній вільний доступ до нього для людей, які пересуваються на кріслах колісних (фото 9, 10).

5. Облаштувати в суді кімнату для роботи адвоката з підсудними (засудженими);
6. Вжити заходів щодо створення для маломобільних груп населення відповідних умов доступу до приміщень суду;

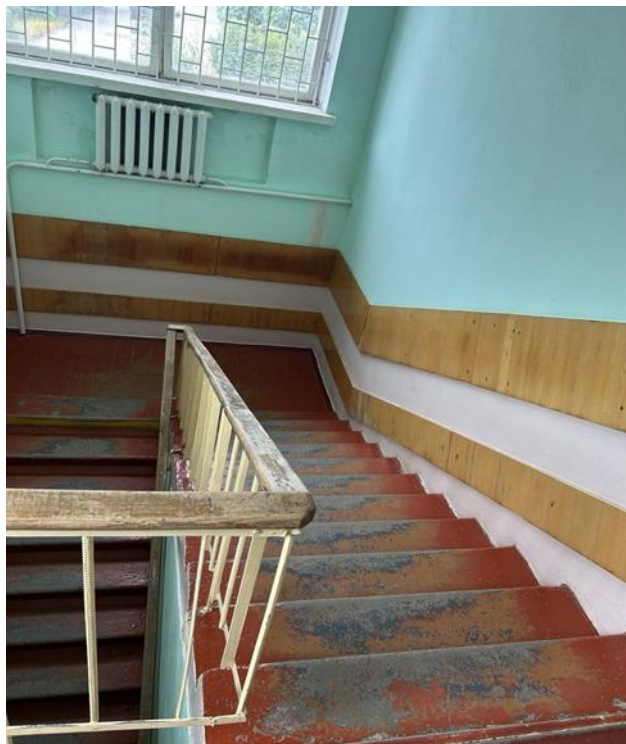
Фото 11

13. В порушення пункту 7.2.20 ДБН В.2.2-26:2010, початок сходів та пандусів не позначений тактильними (рифленими) та контрастно забарвленими попереджувальними смугами, що розташовуються перпендикулярно до напрямку руху безпосередньо перед сходами (фото 11).

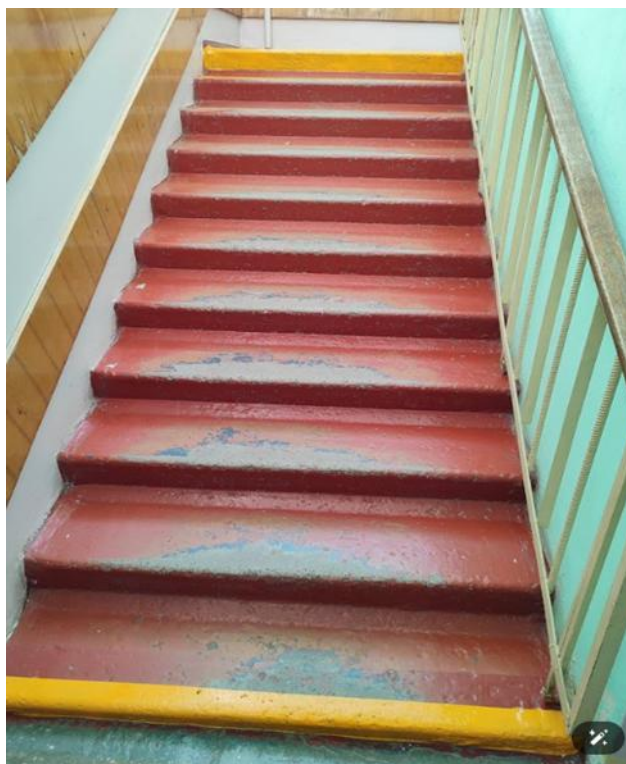
Фото 12

Під час написання звіту, перші та останні сходинки у приміщенні суду оснащено забарвленими попереджувальними смугами (фото 12).

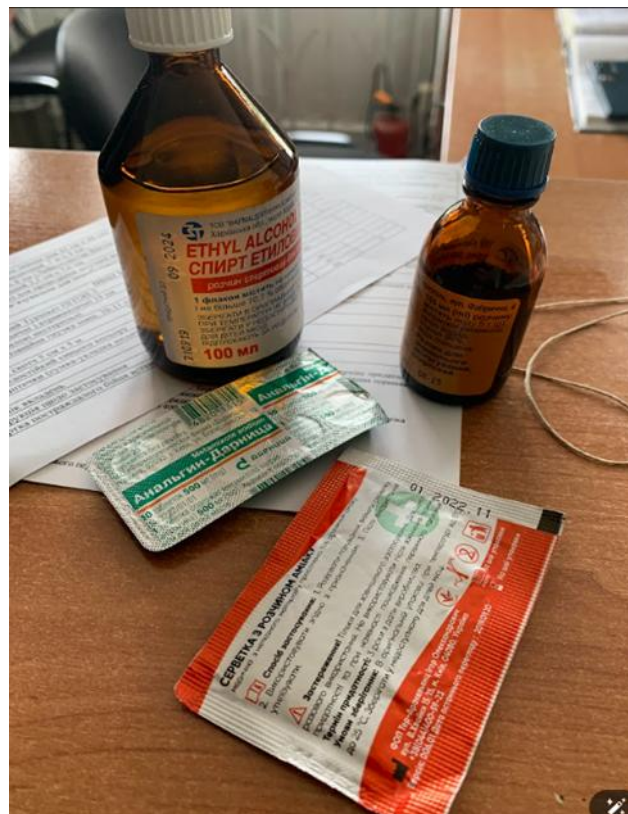
Фото 14

17. Для надання первинної домедичної допомоги громадянам працівники територіального управління Служби судової охорони у Вінницькій області мають аптечки з необхідними ліками та медичними матеріалами, у разі необхідності викликається швидка допомога. Проте, в аптечці на посту охорони виявлені прострочені ліки (фото 14). Обов'язок вжити всіх можливих заходів для надання домедичної допомоги особам, які постраждали внаслідок вчинення протиправних дій, нещасних випадків, а також особам, які опинилися в ситуації, небезпечній для їхнього життя чи здоров'я на об'єктах охорони,

9. Оновити склад медикаментів аптечки першої домедичної допомоги.

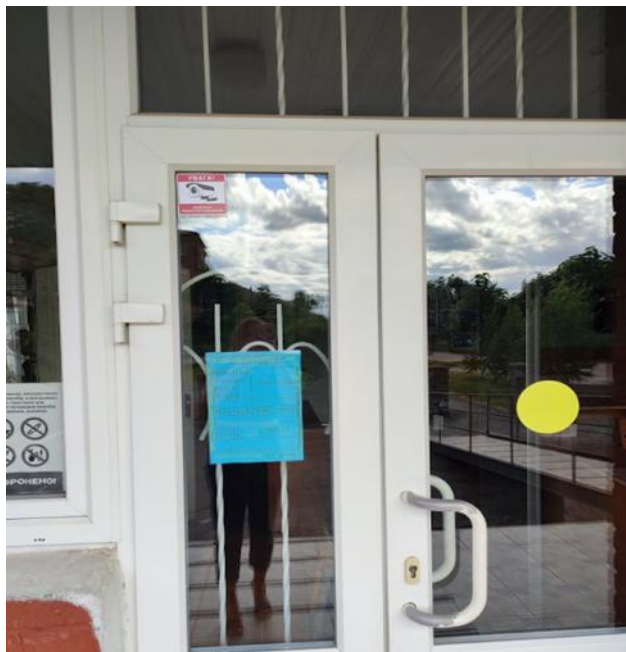
Фото 15

15. У порушення вимог абзацу другого частини першої статті 6, частини другої статті 12 Закону України «Про захист персональних даних», у суді відсутні попереджувальні знаки щодо здійснення відеоспостереження при вході до відповідних зон.

На час написання звіту адміністрацією суду було встановлено попереджувальні знаки/повідомлення про ведення відеоспостереження в будівлі суду (фото 15, 16).
