## **ЗВІТ**

**про результати відвідування  
Київського районного суду м. Полтави**

**22.09.2025**

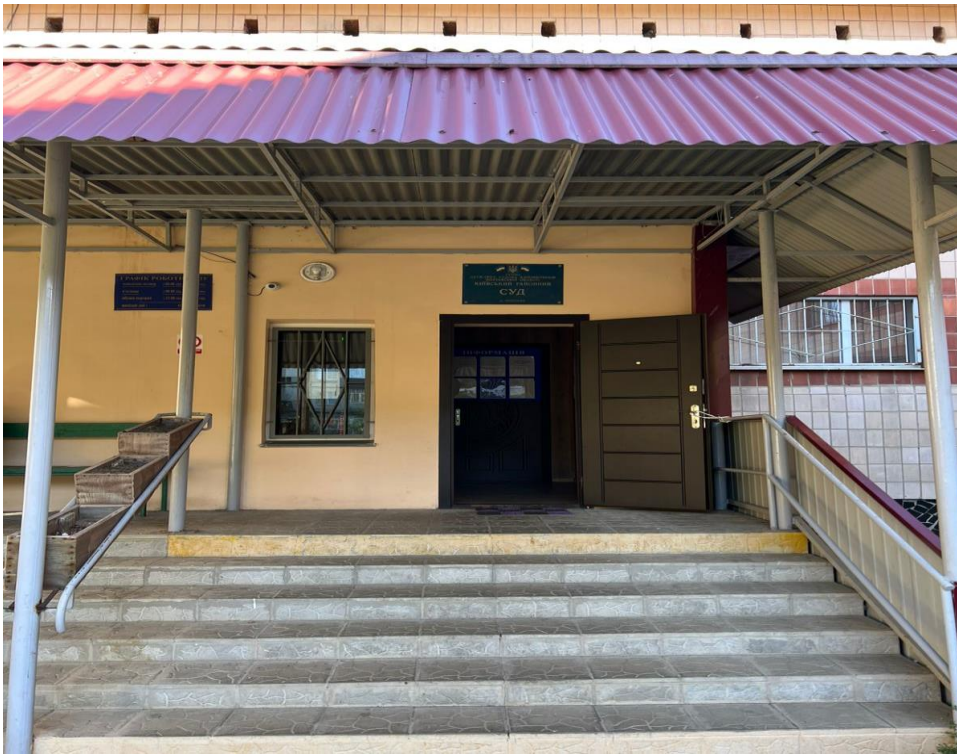
Фото 1

При вході до будівлі наявна вивіска із зазначенням повної назви суду. Вхід до запасного входу обладнано пандусом (фото 1).

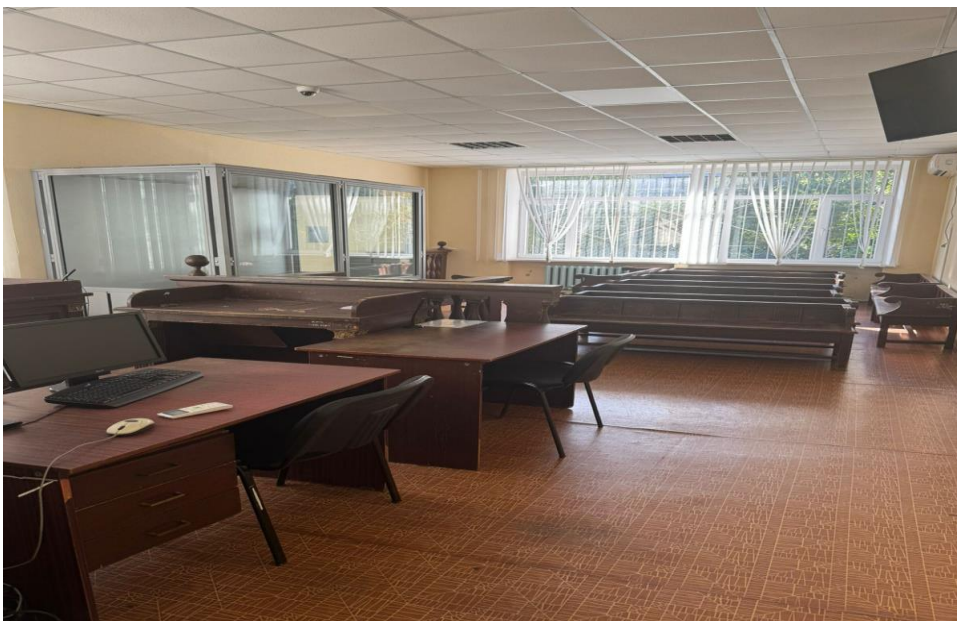
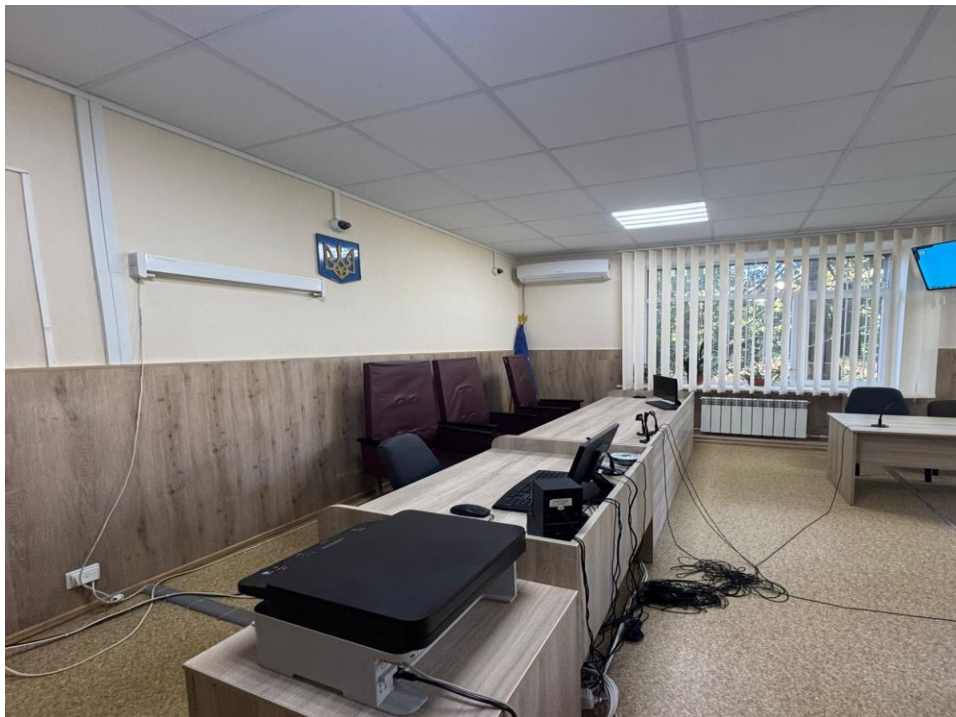
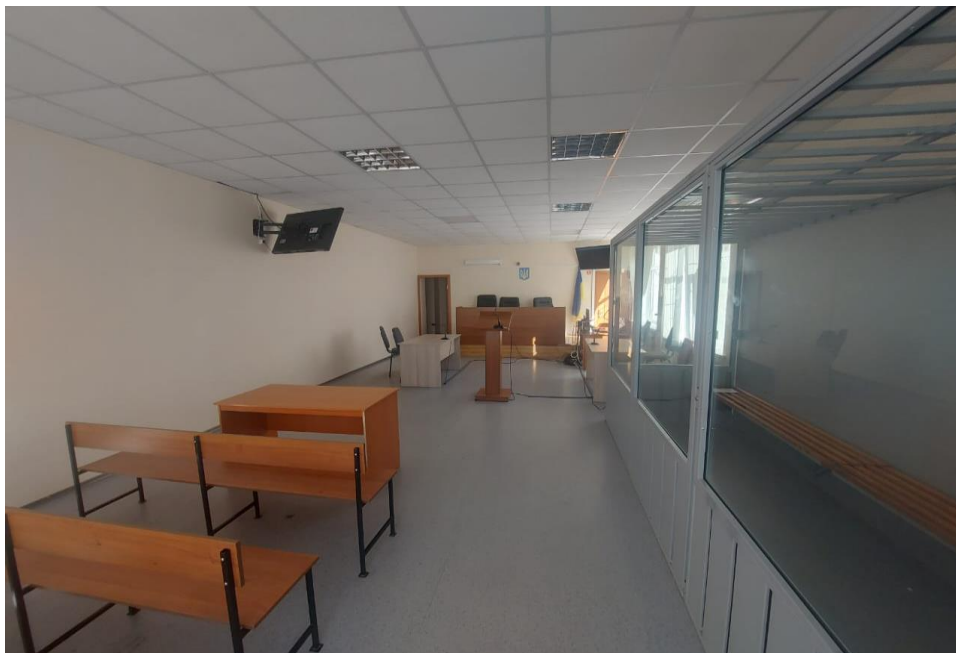
У суді наявні 11 залів для проведення судових засідань: 6 для розгляду цивільних справ та 5 для розгляду кримінальних справ (фото 2-4).

Зали для розгляду кримінальних справ оснащені загородженням для підсудних зі спеціального захисного скла. Окрім того, зали технічно обладнані системою відеоконференцз'язку, що дозволяє проводити засідання в режимі

відеоконференції. Вікна залів судових засідань для розгляду кримінальних справ оснащені ґратами, що забезпечує додаткову безпеку.

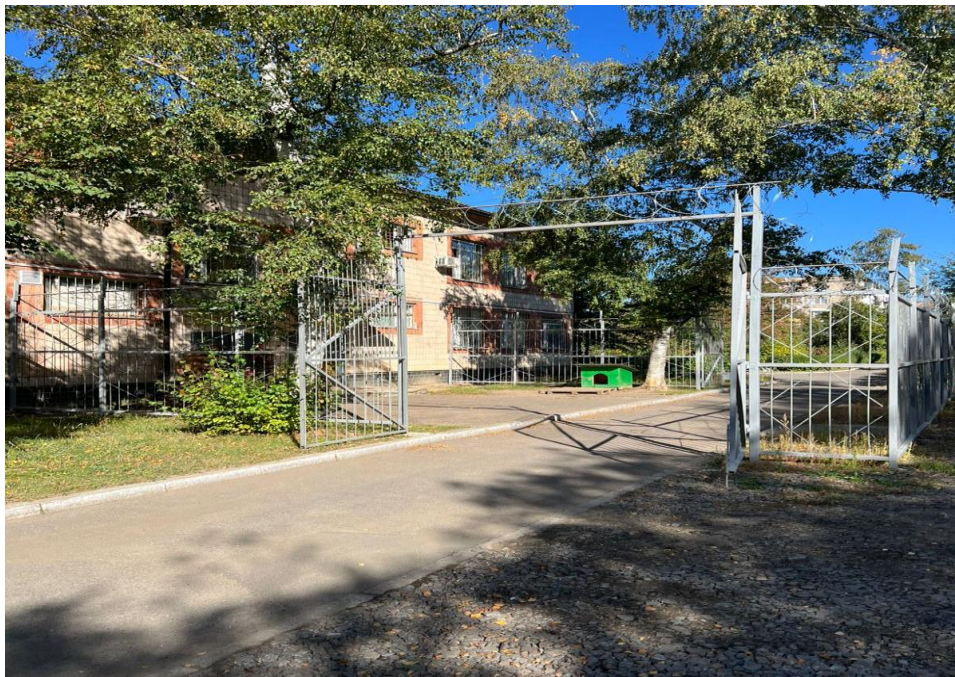
Фото 5

У суді обладнано огорожену стоянку для заїзду спеціального автотранспорту варті та посадки (висадки) обвинувачених (підсудних), засуджених (фото 5).

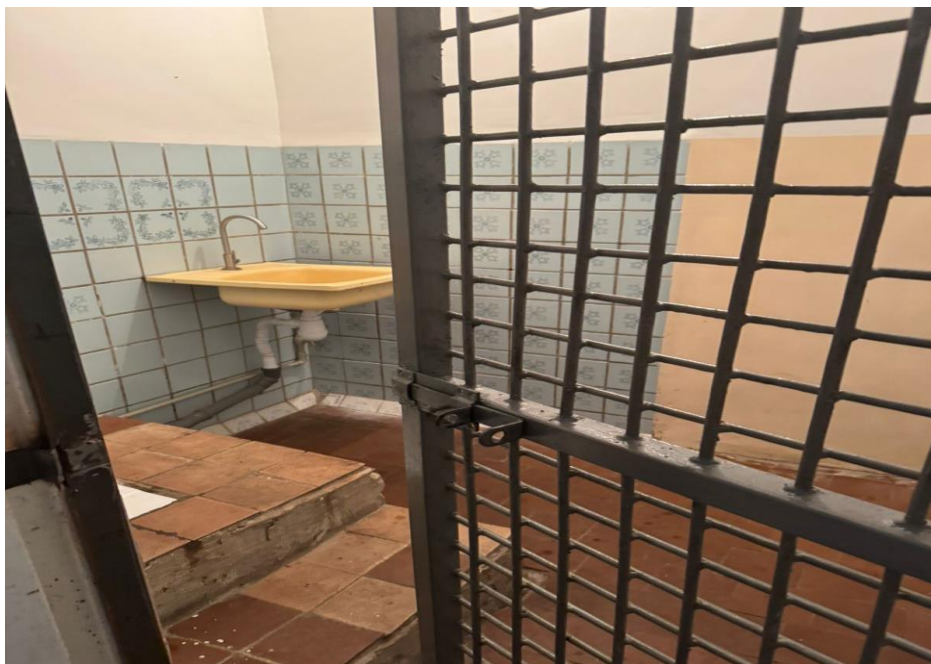
Фото 6

У суді облаштовано 2 санітарні вузли для працівників та відвідувачів, наявний окремий санітарний вузол для підсудних (засуджених) (фото 6).

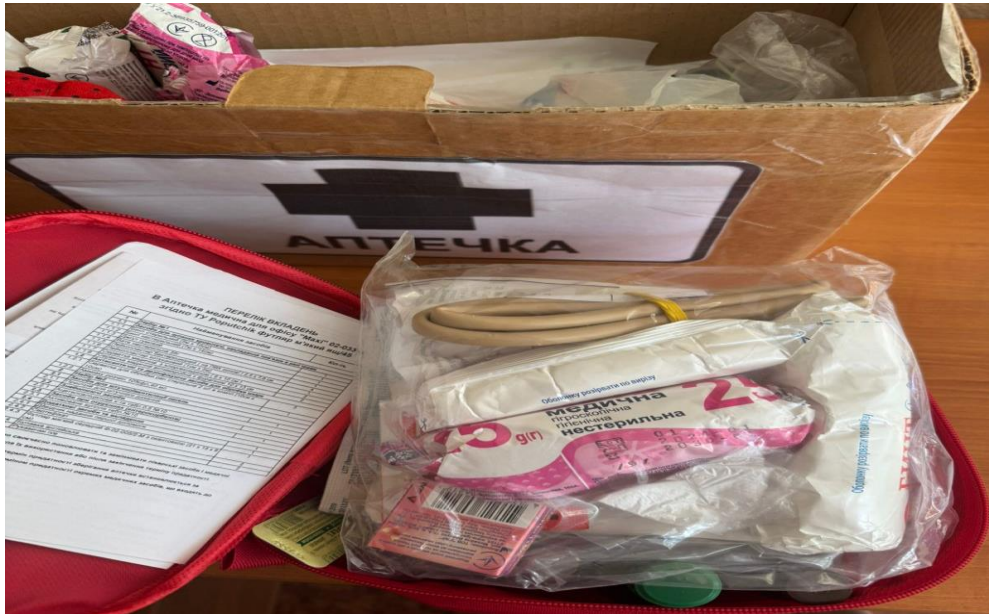
Фото 7

У суді також наявні вогнегасники, що пройшли своєчасну перевірку та є придатними до використання, а також аптечки для надання домедичної допомоги (фото 7).

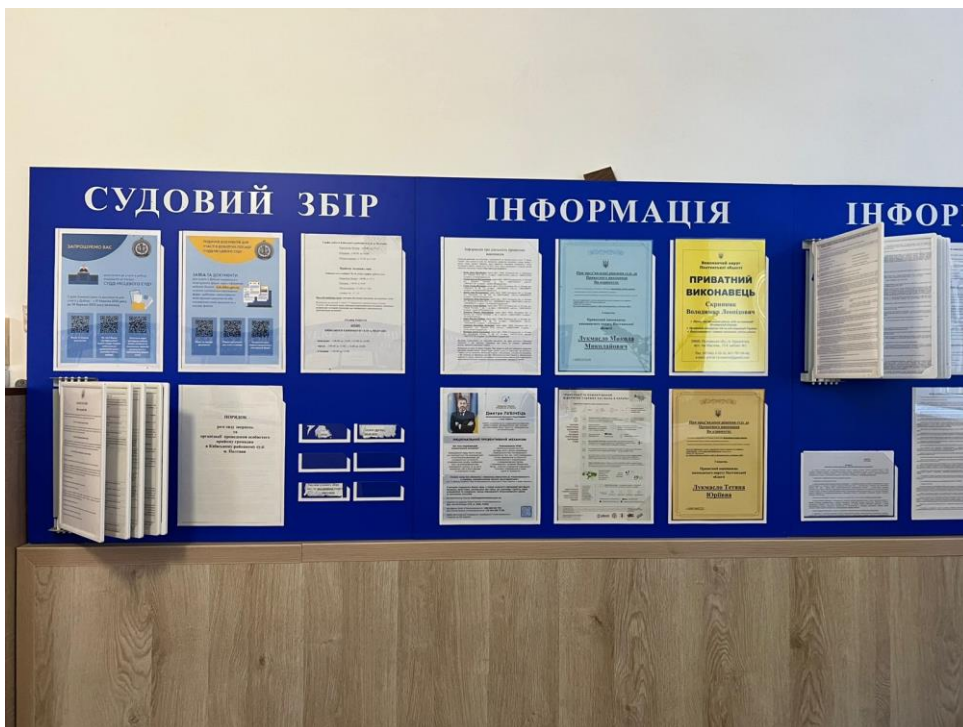
Фото 8

Інформаційні стенди, встановлені в приміщенні суду, містять важливу інформацію про графік прийому громадян, телефони гарячих ліній Державної судової адміністрації України, дані про Уповноваженого Верховної Ради України з прав людини, надання безоплатної правової допомоги, а також правила та обов'язки учасників судових процесів (фото 8).

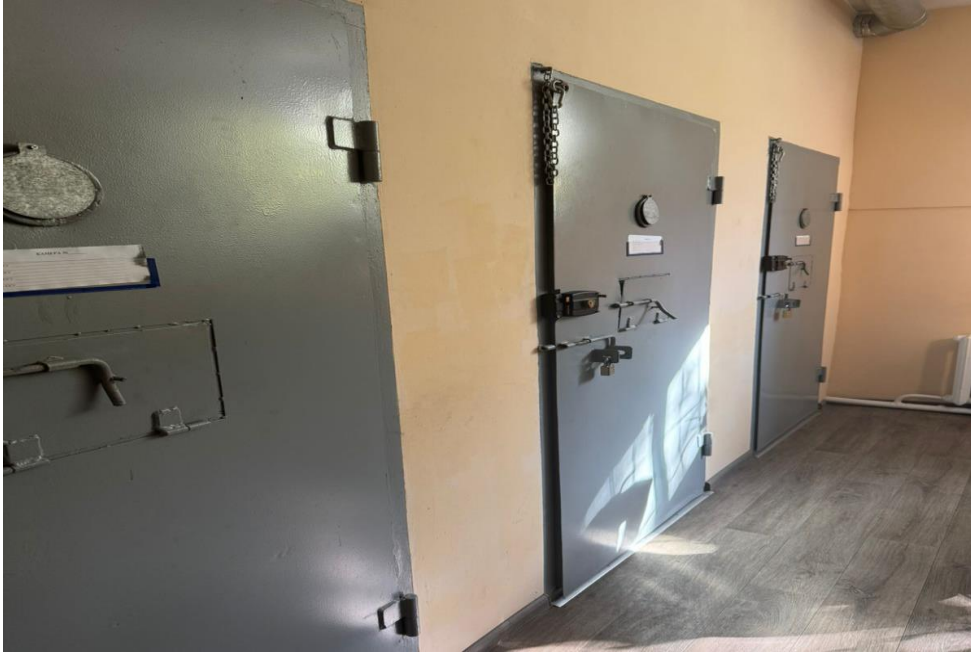
Фото 9

1. Вимогами пункту 6.5.2 Державних будівельних норм України В.2.2-26:2010 «Будинки і споруди. Суди», затверджені наказом Міністерства регіонального розвитку та будівництва України від 17.05.2010 № 175 (далі – ДБН Суди), передбачено, що у будівлі суду повинно бути три камери на кожен залу судових засідань для розгляду кримінальних справ. Площа кожної камери для підсудних (засуджених) повинна бути не менше ніж 4,0 м<sup>2</sup>.

У ході відвідування встановлено, що в суді використовується 5 залів судових засідань для розгляду кримінальних справ. Відповідно до зазначених вимог, у суді має бути облаштовано 15 камер для тримання підсудних (засуджених), обвинувачених. Натомість у суді облаштовано 3 камери для тримання підсудних (засуджених) (фото 9) загальною площею 5,7 м<sup>2</sup>. Це не дає можливості роздільного розміщення чоловіків та жінок, дорослих та неповнолітніх, а також ізолюваного тримання осіб, яким заборонено спілкування між собою.

1. Забезпечити кількість камер для підсудних (засуджених) не менш ніж 4 м<sup>2</sup> виходячи з розрахунку три камери на кожен зал судових засідань для розгляду кримінальних справ.
2. Облаштувати будівлю суду кімнатою для роботи адвоката з підсудними.
3. Забезпечити в суді ізольований маршрут конвоювання обвинувачених (підсудних), засуджених від камери до залу судових засідань.

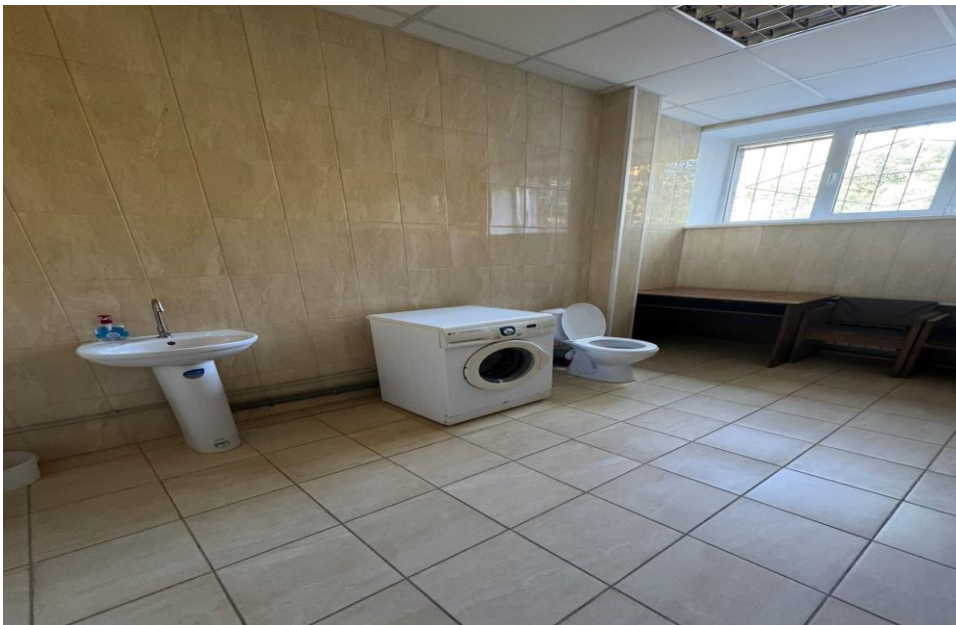
Фото 10

5. У порушення вимог п. 11.5 Державних будівельних норм ДБН В.2.2-40:2018 «Інклюзивність будівель і споруд. Основні положення», затверджених наказом Міністерства регіонального розвитку будівництва та житлово-комунального господарства України від 30.11.2018 № 327 санітарний вузол у будівлі суду не пристосований для користування особами вказаних категорій через відсутність поручнів та інших пристосувань необхідних для осіб, що пересуваються на кріслі колісному або милицях (фото 10).

4. Обладнати будівлю суду санвузлом для маломобільних груп населення.
5. Опрацювати питання щодо можливості облаштування у будівлі суду найпростішого укриття.
