## **ЗВІТ**

**про результати відвідування**  
**Баштанського районного суду Миколаївської області**

**22.10.2025**

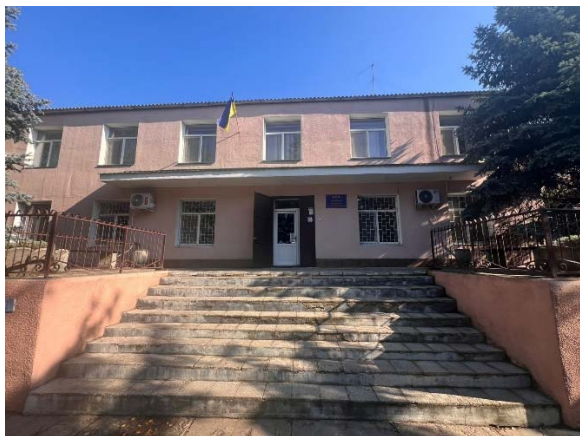
Фото 1

На вході до приміщення суду розміщено інформацію про найменування судового органу (фото 1).

5. Виявлено порушення пункту 5.3.1 ДБН Інклюзивність, вхід до будівлі суду не облаштований пандусом (фото 1).

1. Забезпечити кількість камер для підсудних (засуджених) площею не менш ніж 4 м<sup>2</sup> виходячи з розрахунку три камери на кожен зал судових засідань для розгляду кримінальних справ;
2. Створити для маломобільних груп населення відповідні умови доступу до приміщень суду;
4. Забезпечити в суді ізолюваний маршрут конвоювання обвинувачених (підсудних), засуджених від камер до залів судових засідань;
5. Опрацювати питання щодо облаштування у будівлі суду найпростішого укриття;
6. Опрацювати питання щодо облаштування у будівлі суду кімнати для роботи адвоката з обвинуваченими (підсудними), засудженими.
7. Забезпечити обладнання приміщень будівлі суду автоматичною пожежною сигналізацією.

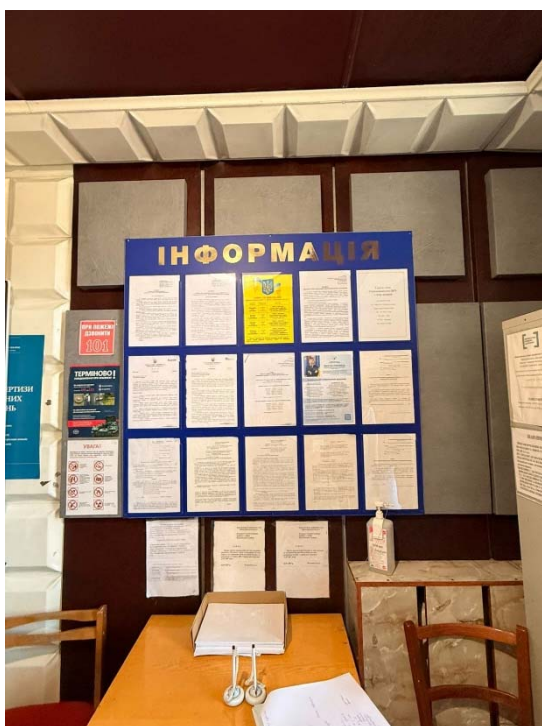
Фото 3

У приміщеннях суду встановлено інформаційні стенди з наявною інформацією про графік прийому громадян, телефони гарячих ліній Державної судової адміністрації України, надання безоплатної правової допомоги, правила та обов'язки учасників судових процесів, способами зв'язку з Уповноваженим Верховної Ради України з прав людини тощо (фото 3).

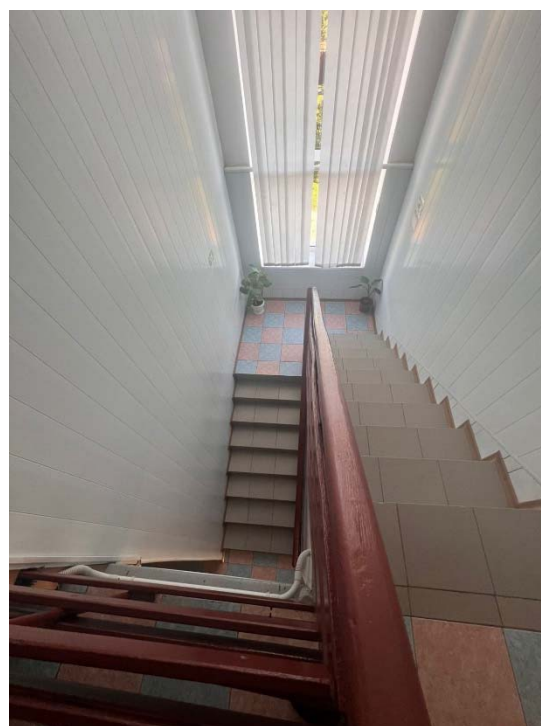
Фото 4

7. У порушення вимог пункту 6.1.8 ДБН Інклюзивність, приміщення суду не обладнано внутрішніми пандусами, вертикальним підйомником або ліфтом, у зв'язку з чим маломобільні групи населення, без сторонньої допомоги, не можуть вільно пересуватись приміщеннями суду (фото 4, 6).

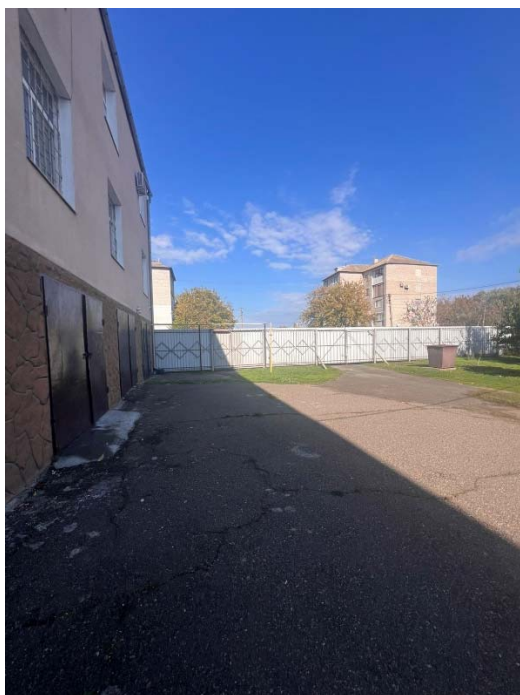
**Фото 5**

Заїзд конвойного автотранспорту для посадки та висадки обвинувачених здійснюється через внутрішній двір, огорожений по периметру (фото 5).

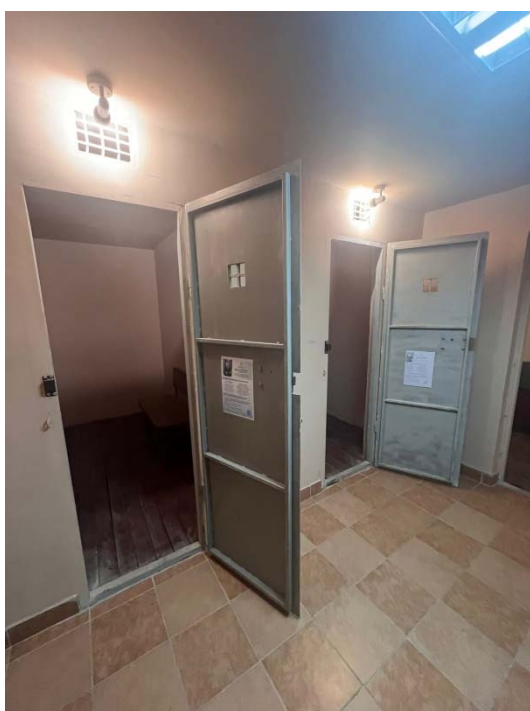
**Фото 7**

У суді облаштовано дві камери для тримання підсудних (засуджених) та приміщення конвою. Кожна камера обладнана лавами для сидіння та металевими дверима з накладними замками, зовнішніми запорами та оглядовими вікнами (фото 7, 8). Вікна у камерах відсутні. Штучне освітлення внутрішніх приміщень камер задовільне. Поруч із камерами облаштовано окремих санвузол для підсудних (фото 10). Забезпечено доступ до питної води для обвинувачених (підсудних) та засуджених (фото 9).

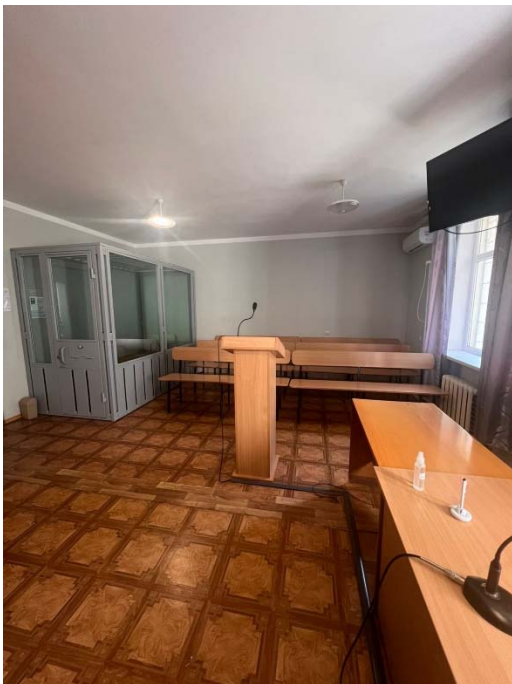
**Фото 11**

Для здійснення правосуддя у суді облаштовано 4 зали судових засідань, 2 з яких призначені для слухання кримінальних справ. У двох залах встановлено загородження зі спеціального захисного скла для розміщення підсудних (засуджених), а також встановлені системи відеоконференцзв'язку для проведення судових засідань (процесуальних дій) у режимі відеоконференції (фото 11, 12).

Вікна вказаних залів заграбовані, що дозволяє забезпечити безпеку в суді та відповідає вимогам пункту 11 Інструкції з організації конвоювання та тримання в судах обвинувачених (підсудних), засуджених за вимогою судів, затвердженого спільним наказом Міністерства внутрішніх справ України, Міністерства юстиції України, Верховного Суду України, Вищого спеціалізованого суду України з розгляду цивільних і кримінальних справ, Державної судової адміністрації України, Генеральної прокуратури України від 26.05.2015 № 613/785/5/30/29/67/68, зареєстрованої в Міністерстві юстиції України 11.06.2015 за № 698/27143 (далі – Інструкція).
