## **ЗВІТ**

**про результати відвідування**  
**Новоодеського районного суду Миколаївської області**

**12.08.2025**

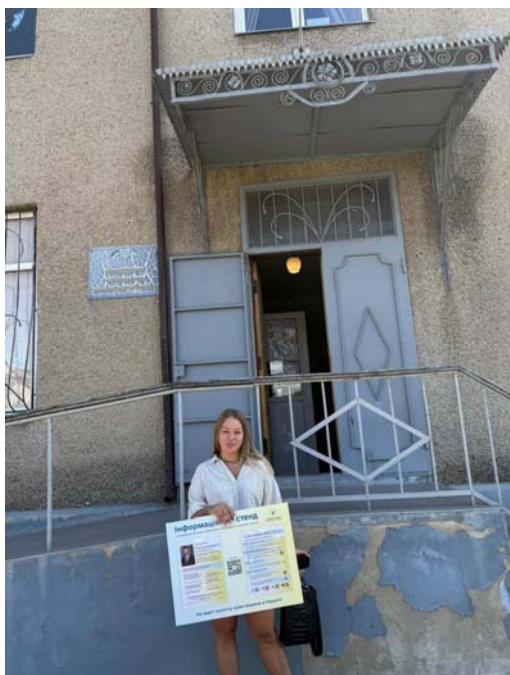
Фото 1

На вході до суду розміщено інформацію про найменування судового органу (фото 1).

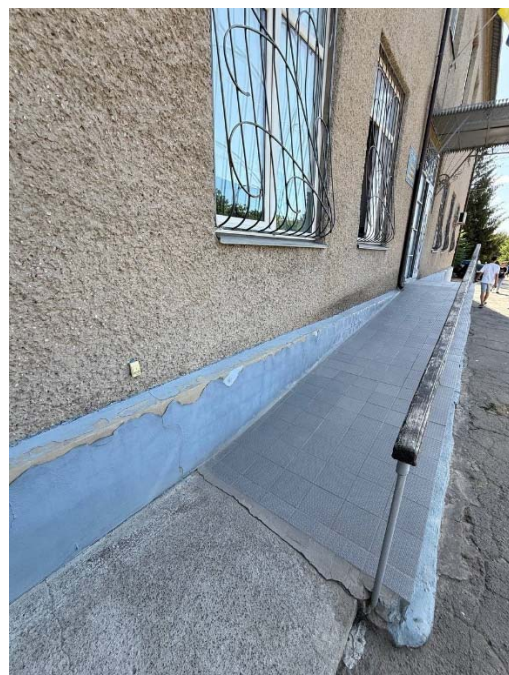
Фото 2

Вхід до приміщення суду обладнаний пандусом для маломобільних груп населення (фото 2).

9. У порушення вимог пункту 6.3.2.2 ДБН Інклюзивність, поручні пандуса при вході до приміщення суду не мають контрастного маркування (фото 2).

10. У порушення пункту 7.2.20 ДБН Суди, початок сходів та пандусу не позначені тактильними (рифленими) та контрастно забарвленими попереджувальними смугами, що розташовуються перпендикулярно до напрямку руху безпосередньо перед сходами (фото 2).

1. Обладнати суд приміщенням для конвою, забезпечити кількість камер для підсудних (засуджених) площею не менш ніж 4 м<sup>2</sup> виходячи з розрахунку три камери на кожен зал судових засідань для розгляду кримінальних справ та санітарний вузол;
2. Забезпечити підсудним та засудженим безперешкодний доступ до питної води;
3. Створити для маломобільних груп населення відповідні умови доступу до приміщень суду;
4. Опрацювати питання щодо облаштування у суді ізольованого маршруту конвоювання обвинувачених (підсудних), засуджених;
5. Вжити заходів щодо облаштування у будівлі суду найпростішого укриття;
6. Облаштувати у суді кімнати для роботи адвоката з підсудними (засудженими) за встановленими стандартами;
7. Облаштувати в приміщенні суду санітарний вузол загального користування.

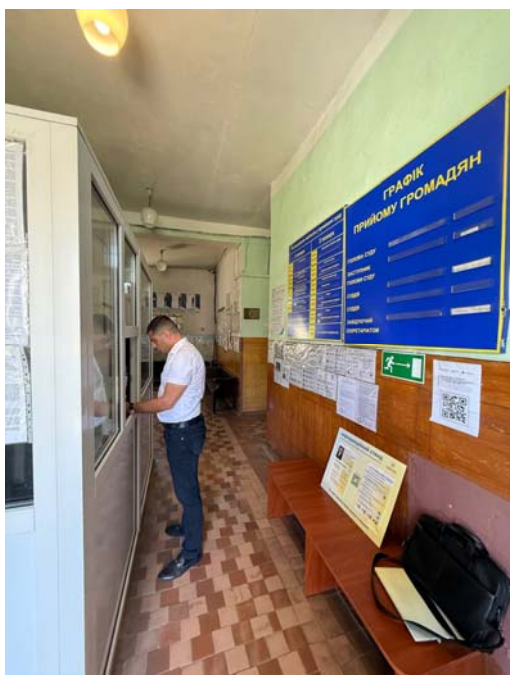
Фото 3

6. У порушення вимог пунктів 7.1.2, 7.1.3 та 7.1.4 ДБН Суди, а також вимог пункту 1.5 Примірних правил пропуску осіб до будинків (приміщень) судів, органів та установ системи правосуддя та на їх територію транспортних засобів, затверджених наказом Державної судової адміністрації України та Служби судової охорони від 30.01.2020 № 43/61, в будівлі суду відсутні контрольно-пропускний пункт вхідного контролю та охорони з місцем пропуску через турнікет, рамка стаціонарного металодетектора (фото 3).

Також слід зазначити, що на пропускному пункті відсутня аптечка для надання першої допомоги.

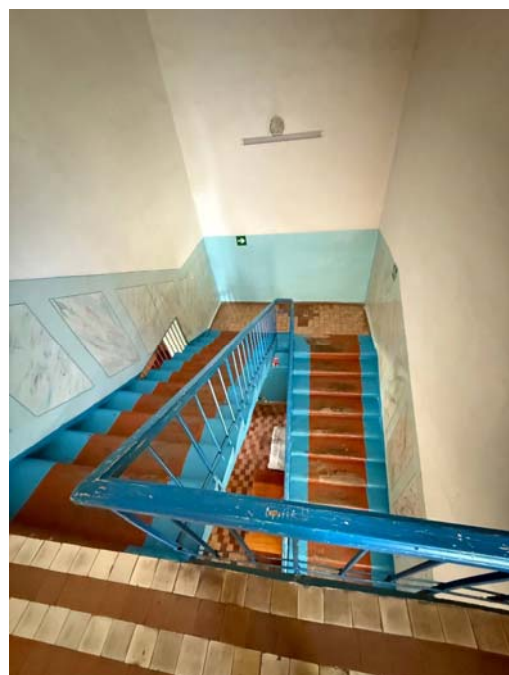
Фото 4

8. Так, у порушення вимог пунктів 6.1.8 ДБН Інклюзивність, приміщення суду не обладнано внутрішніми пандусами, вертикальним підйомником або ліфтом, у зв'язку з чим маломобільні групи населення, без сторонньої допомоги, не можуть вільно пересуватись приміщеннями суду (фото 4).

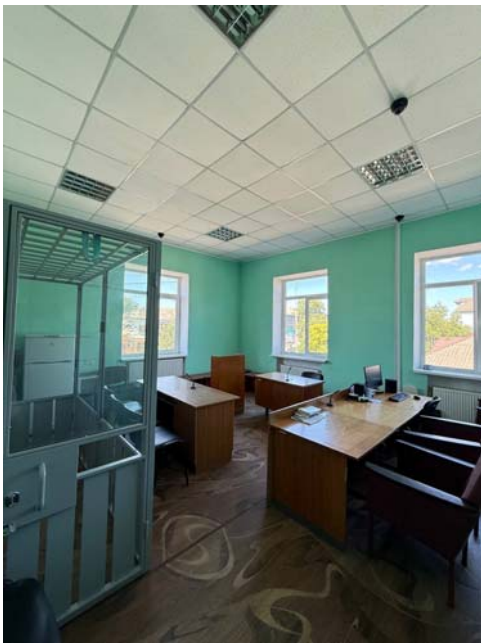
Фото 5

Для здійснення правосуддя у суді облаштовано 2 зали судових засідань, 1 з них для розгляду кримінальних справ. В залі встановлено загородження зі спеціального захисного скла для розміщення підсудних (засуджених); встановлені системи відеоконференцзв'язку для проведення судових засідань (процесуальних дій) у режимі відеоконференції (фото 5).

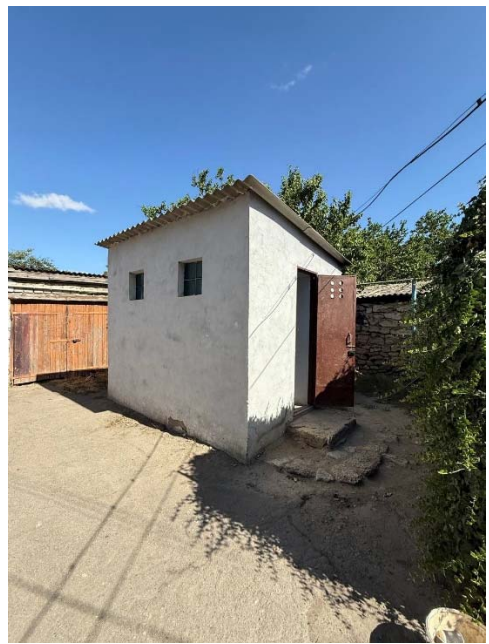
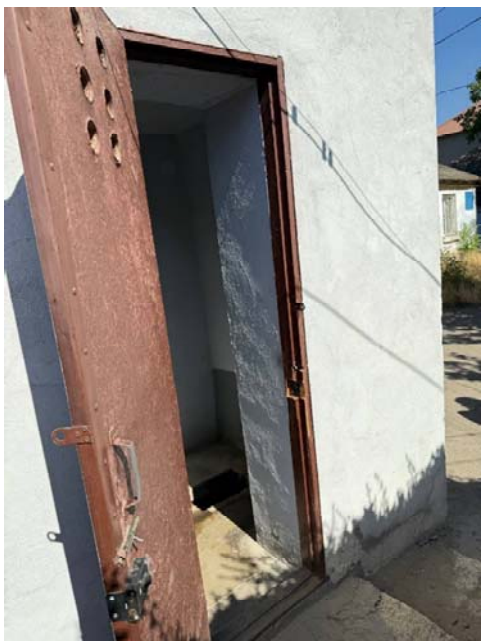
3. У порушення пунктів 6.5.1, 9.9 ДБН Суди, в приміщенні суду відсутній спеціальний санвузол для обвинувачуваних (підсудних), засуджених.

Слід зазначити, що в приміщенні взагалі відсутній санвузол загального користування. На задньому дворі суду розташоване окреме приміщення, де знаходиться вуличний туалет в занедбаному стані (фото 6, 7).
