## **ЗВІТ**

**про результати відвідування**  
**Інгульського районного суду міста Миколаєва**

**25.04.2025**

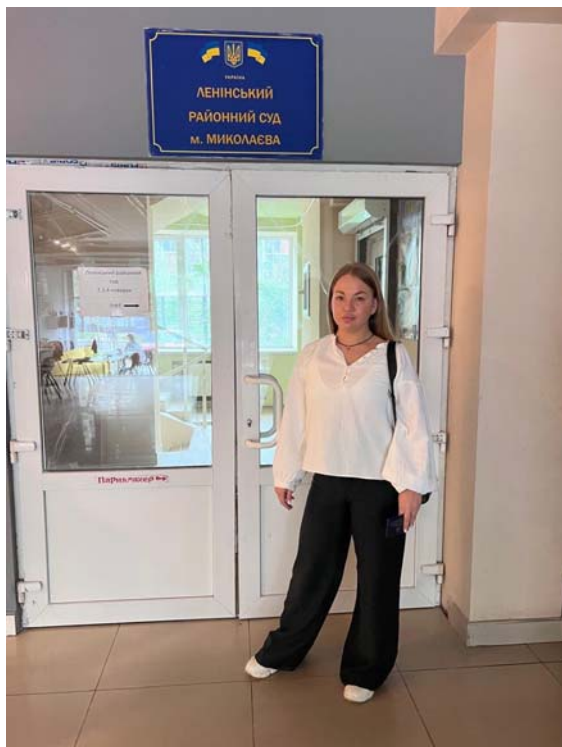
Фото 1

На вході до приміщення суду розміщено інформацію про найменування судового органу (фото 1).

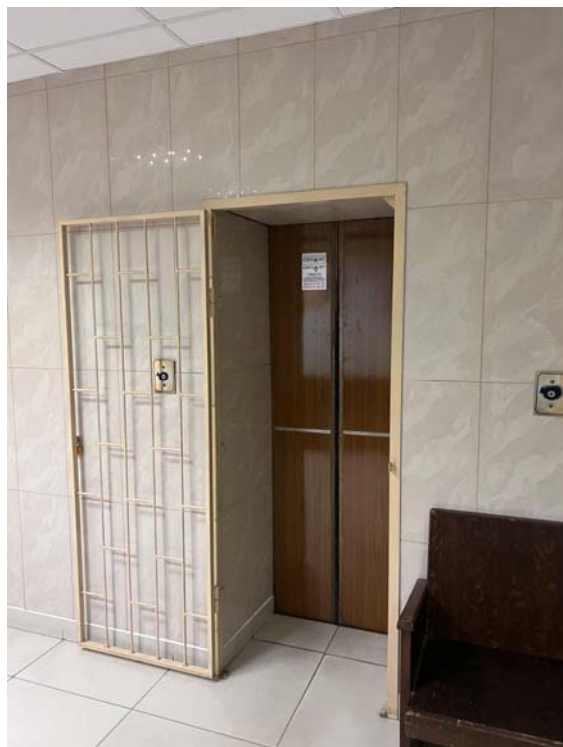
Фото 3

У приміщеннях суду встановлено інформаційні стенди з наявною інформацією про графік прийому громадян, телефони гарячих ліній Державної судової адміністрації України, надання безоплатної правової допомоги, правила та обов'язки учасників судових процесів, способами зв'язку з Уповноваженим Верховної Ради України з прав людини тощо (фото 3).

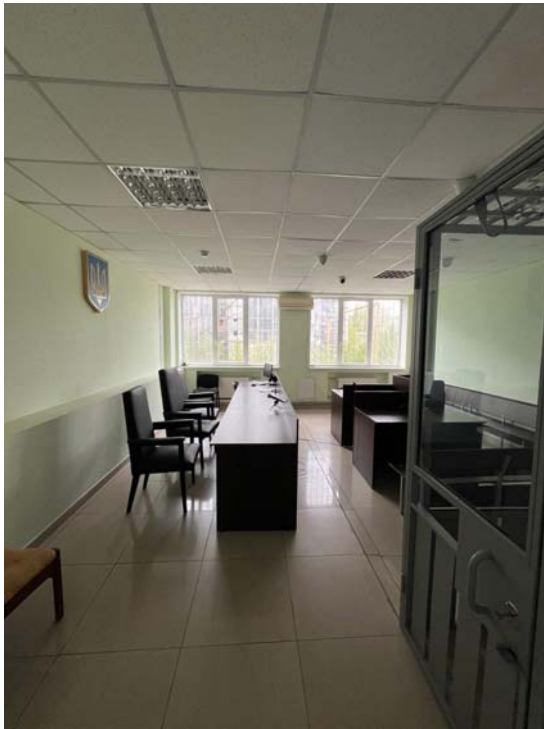
Фото 5

Для здійснення правосуддя у суді облаштовано 12 залів судових засідань, з яких 3 для розгляду кримінальних справ. В усіх трьох залах встановлено загородження зі спеціального захисного скла для розміщення підсудних (засуджених) (фото 5), а також встановлені системи відеоконференцзв'язку для проведення судових засідань (процесуальних дій) у режимі відеоконференції.

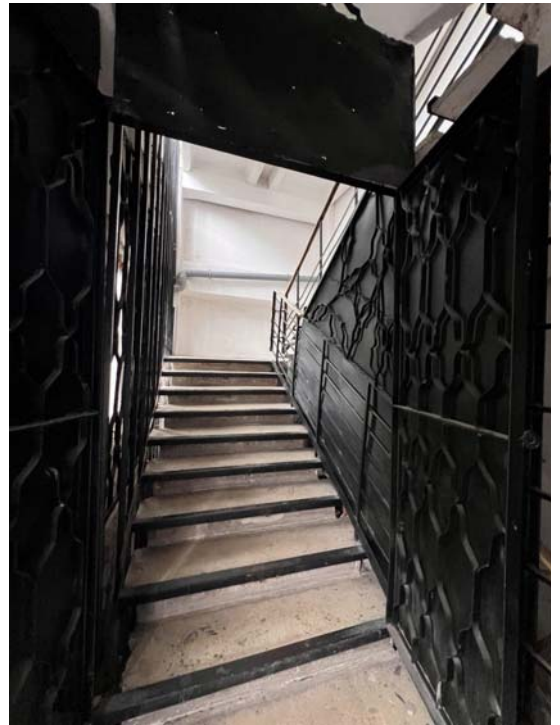
Фото 6

Маршрут конвоювання обвинувачених (підсудних), засуджених від камери до залу судових засідань є цілком ізольований, конвоювання здійснюється закритими для сторонніх осіб коридорами і сходами (фото 6).

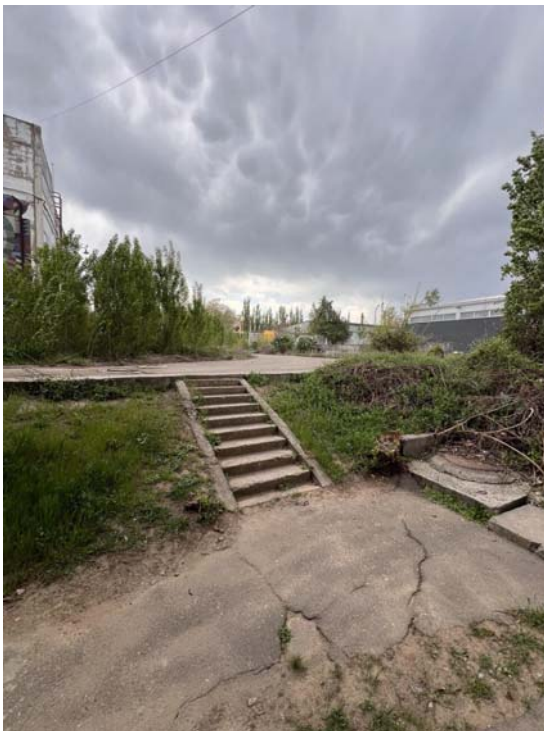
Фото 7

3. У порушення пункту 14 Інструкції, відсутній обладнаний бокс або огорожена стоянка для спеціального автотранспорту варті біля зовнішнього спеціального входу для заїзду спеціального автотранспорту варті та посадки (висадки) обвинувачених (підсудних), засуджених, що не дозволяє забезпечити безпеку в суді (фото 7).

2.3. Опрацювати питання щодо обладнання боксу для заїзду спеціального автотранспорту варті та посадки (висадки) обвинувачених (підсудних), засуджених або огороженої стоянки для спеціального автотранспорту варті (при неможливості обладнання боксу) біля зовнішнього спеціального входу.

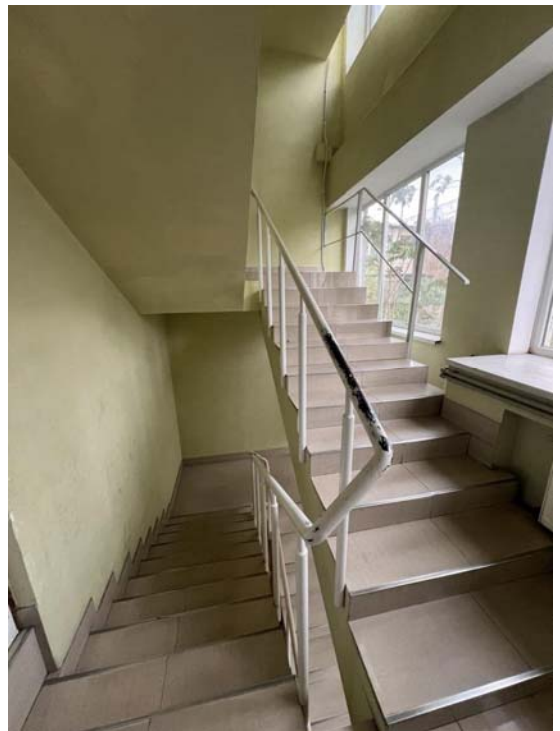
Фото 8

4. Так, у порушення вимог пунктів 6.1.8 ДБН Інклюзивність, приміщення суду не обладнано внутрішніми пандусами, вертикальним підйомником, а наявний ліфт не відповідає встановленим розмірам по ширині та глибині, у зв'язку з чим маломобільні групи населення, без сторонньої допомоги, не можуть вільно пересуватись приміщеннями суду (фото 8).

2.2. Опрацювати питання щодо створення для маломобільних груп населення відповідних умови доступу до приміщень суду;
