Омбудсман України  
Ombudsman of Ukraine

**ЗВІТ**  
**про результати відвідування**  
**Миколаївського районного суду Одеської області 28.05.2025**

м. Одеса- 2025 р.

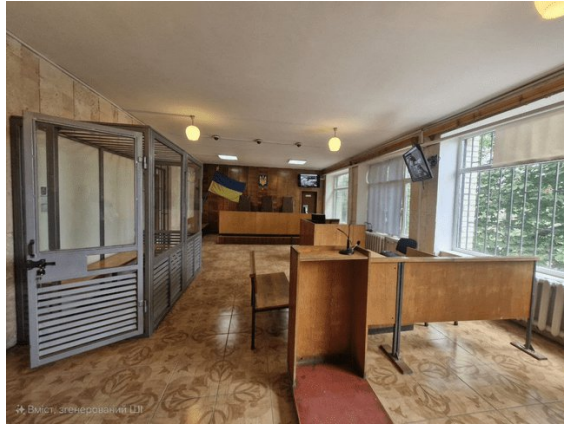
Фото 1

Суд розміщений у двоповерховій будівлі. В установі розташовано 3 зали судових засідань, одна з яких пристосована для розгляду кримінальних справ, де облаштовано місце для розміщення підсудних, огорожене захисним склом. Всі зали судових засідань обладнані системами відео-конференц-зв'язку для проведення судових засідань (процесуальних дій) у режимі відеоконференції і обладнані необхідними технічними засобами фіксування судового процесу (фото № 1).

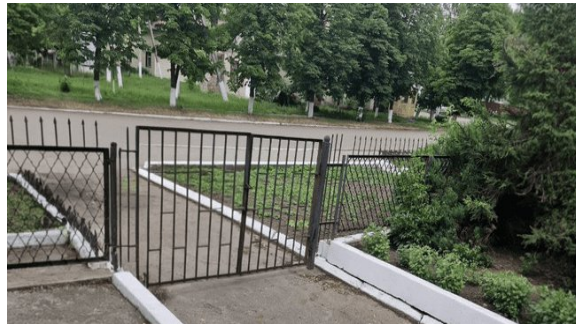
Фото 2

В'їзд автотранспорту на територію установи здійснюється через металеві ворота, що замикаються. Ця територія (службова зона) огорожена металевим парканом (фото № 2).

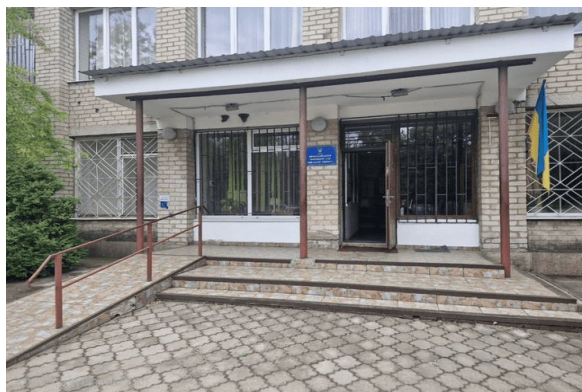
Фото 3

У будівлі суду облаштовано два входи/виходи – основний (центральный) та службовий (конвойний) (фото № 3, 4).

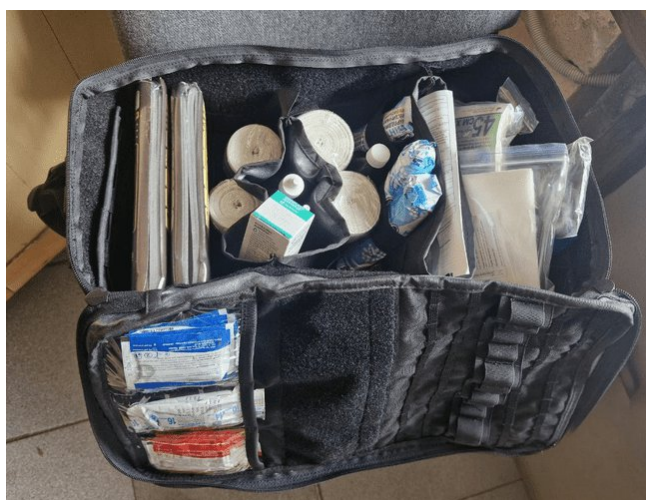
Фото 5

На пропускному посту наявна аптечка для надання першої домедичної допомоги, яка укомплектована необхідними медичними засобами та препаратами, що відповідають актуальним термінам придатності (фото № 5).

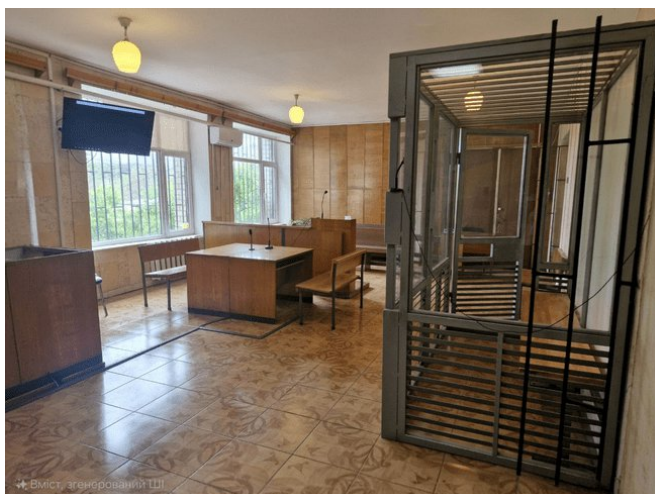
Фото 6

Вікна в залах судових засідань та коридорах заграбовані, що дозволяє забезпечити безпеку та відповідає вимогам пункту 11 Інструкції з організації конвоювання та тримання в судах обвинувачених (підсудних), засуджених за вимогою судів, затвердженого спільним наказом Міністерства внутрішніх справ України, Міністерства юстиції України, Верховного Суду України, Вищого спеціалізованого суду України з розгляду цивільних і кримінальних справ, Державної судової адміністрації України, Генеральної прокуратури України від 26.05.2015 № 613/785/5/30/29/67/68 (далі – Інструкція) (фото № 6).

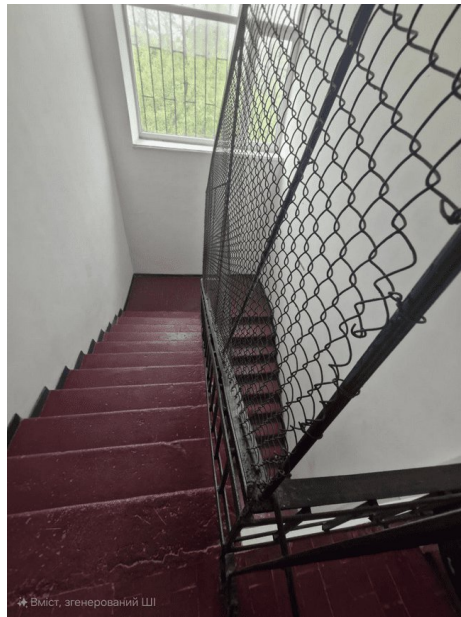
Фото 7

Маршрут конвоювання обвинувачених (підсудних), засуджених від камери до залу судових засідань є повністю ізольованим, конвоювання здійснюється закритим для сторонніх осіб коридором та сходами (фото № 7).

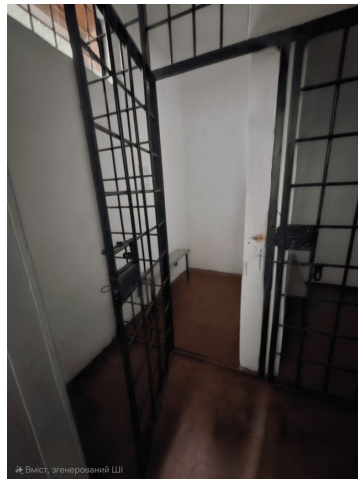
Фото 8

У суді наявне приміщення для конвою та 2 камери для утримання підсудних (засуджених) (фото № 8). Кожна камера обладнана лавою для сидіння, двері виготовлені з металевих ґрат з накладними замками та зовнішніми запорами.

1. Згідно з вимогами пункту 6.5.2 ДБН Суди, а також пунктів 9 і 10 Інструкції, кількість камер для тримання осіб у суді повинна визначатися з розрахунку три камери на кожен зал судових засідань, призначений для розгляду кримінальних справ. Відповідно, у зазначеному суді, де функціонує одна зала для розгляду кримінальних справ, має бути обладнано три камери.

Натомість у суді наявні лише дві камери, що не відповідає встановленим вимогам та може призвести до порушення принципів роздільного тримання чоловіків і жінок, дорослих і неповнолітніх, а також осіб, яким заборонено спілкуватися між собою.

1. Опрацювати питання щодо забезпечення у будівлі суду наявності достатньої кількості камер для підсудних (засуджених) площею не менше ніж 4 м<sup>2</sup> на одну особу, виходячи з розрахунку три камери на одну залу судових засідань для розгляду кримінальних справ;

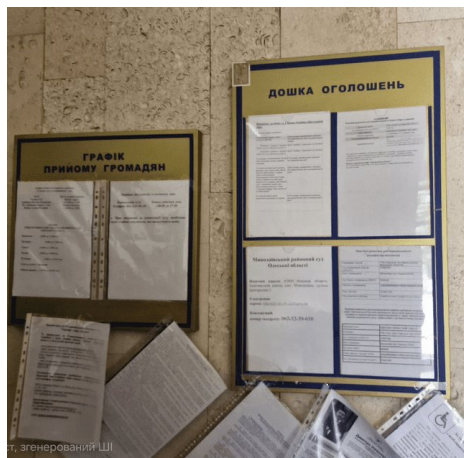
Фото 9

В будівлі суду встановлено інформаційні стенди з наявною інформацією про графік прийому громадян, телефони гарячих ліній Державної судової адміністрації України, надання безоплатної правової допомоги, правилами та обов'язками учасників судових процесів тощо (Фото № 9).

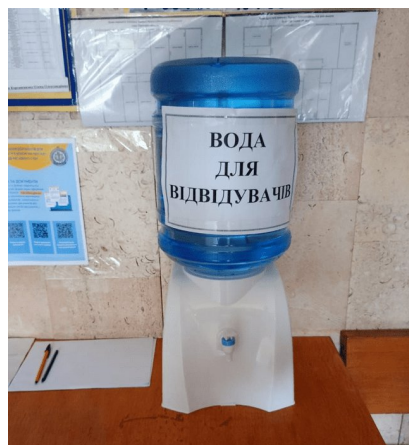
Фото 11

Також в суді організовано доступ обвинувачених (підсудних), засуджених, відвідувачів до питної води, відповідно до вимог пункту 20 Мінімальних стандартних правил поводження з в'язнями та пункту 22.5 Європейських пенітенціарних правил, затверджених Комітетом міністрів Ради Європи 12.11.1987 (фото № 11).

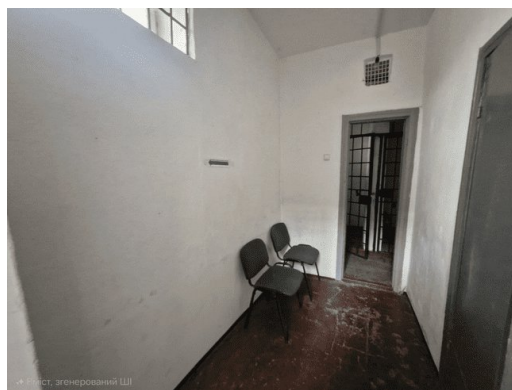
Фото 12

3. У порушення пункту 15 Інструкції, у блоці, де розміщена камера для утримання підсудні, засуджені, обвинувачених осіб, у коридорах, де проходить маршрут їх конвоювання від вказаної камери до залу судового засідання, відсутня система відеонагляду (фото № 12). Унаслідок цього унеможливується контроль за безпекою громадян, які перебувають у вказаному просторі, що є передумовою для порушення їх прав на особисту безпеку, недоторканість та захист від інших протиправних посягань.

3. Опрацювати питання щодо встановлення відеофіксації ізольованого маршруту конвоювання підсудних засуджених від камер, де утримуються арештовані (затримані) особи до зали судового засідання для розгляду кримінальних справ;

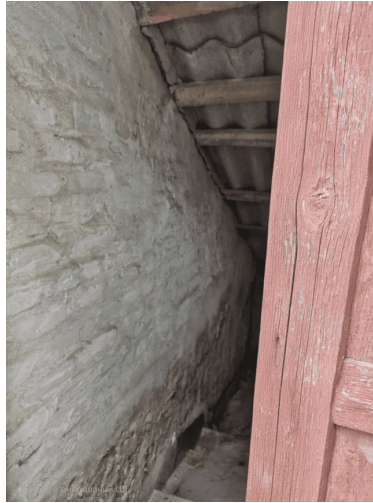
Фото 13

4. У порушенні вимог статті 18<sup>1</sup> Кодексу цивільного захисту України в суді відсутнє найпростіше укриття, яке має забезпечувати безпечне перебування населення в разі надзвичайних ситуацій, воєнних дій або терористичних актів (фото № 13). Вказана обставина свідчить про наявність загрози життю громадян, які перебувають у приміщенні суду, у разі повітряної тривоги (особливо під час воєнного стану) або виникнення інших надзвичайних ситуацій.

4. Опрацювати питання щодо облаштування у суді найпростішого укриття;
