## **ЗВІТ**

**про результати відвідування  
Індустріального районного суду м. Дніпропетровська**

**26.01.2024**

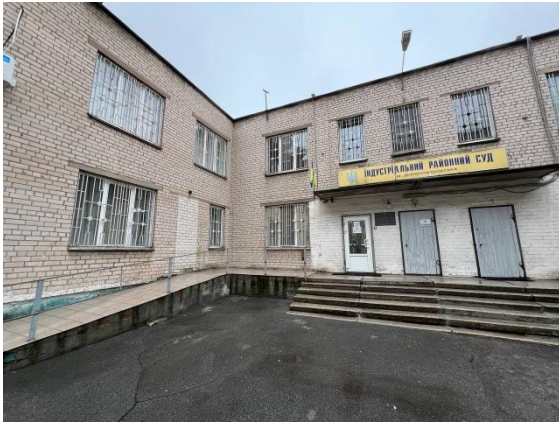
*Фото № 1*

Суд розміщений у двоповерховій будівлі (*фото № 1 Додатку*).

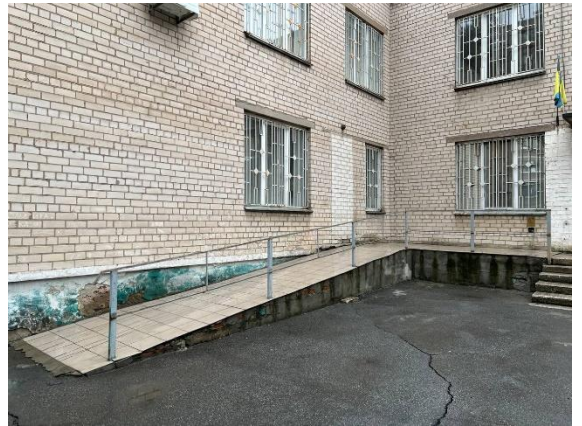
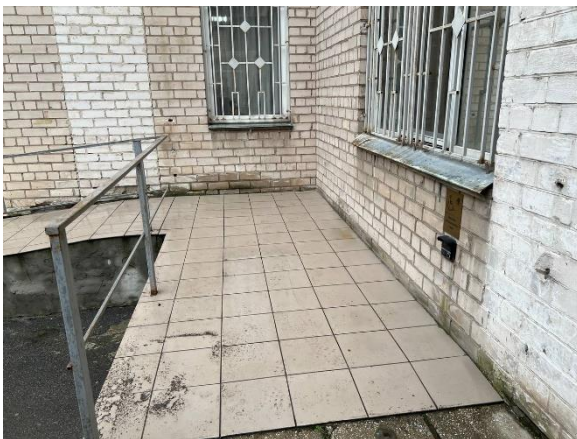
Вхід у приміщення Суду обладнаний пандусом (*фото № 2, 3 Додатку*).

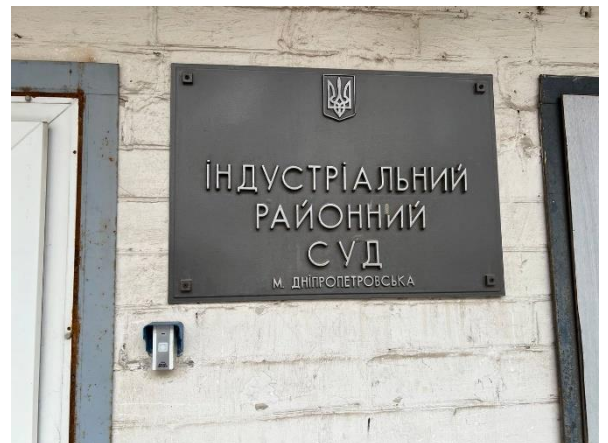
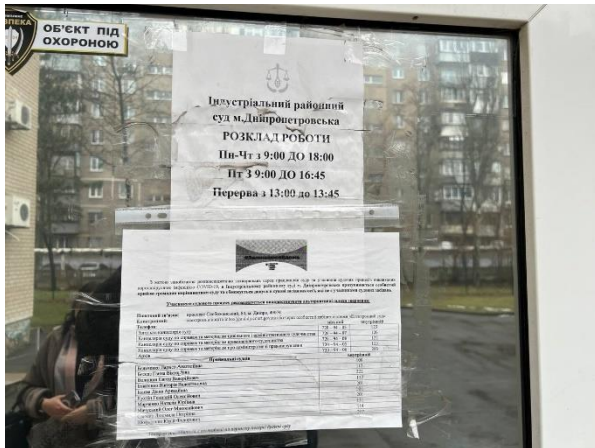
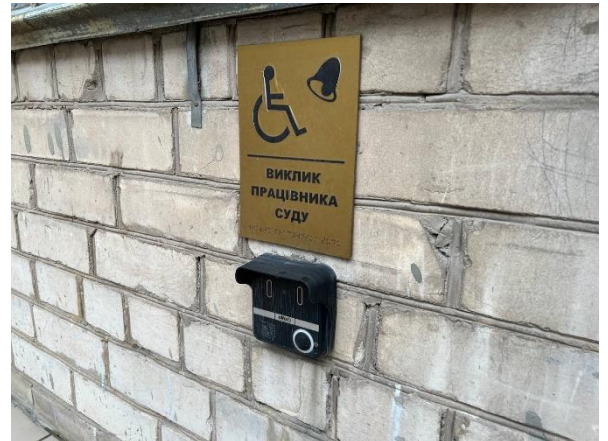
На вході до Суду є інформація про найменування судового органу та кнопка виклику працівників суду для допомоги маломобільним групам населення (*фото № 4-6 Додатку*).

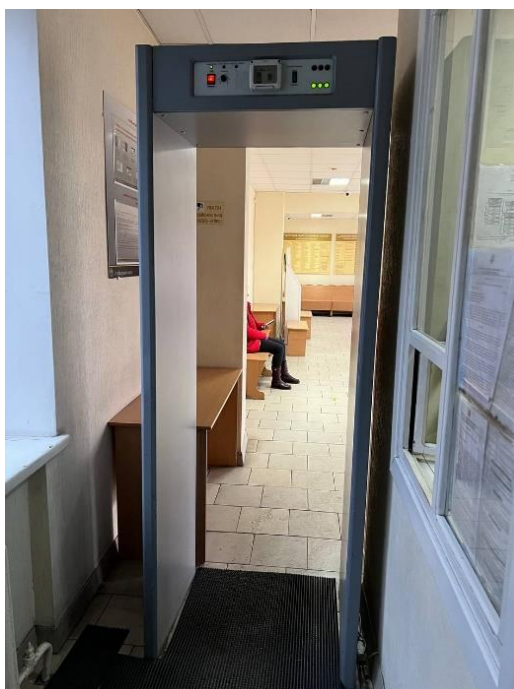
***Фото № 7***

На вході, перед судовою охороною, наявний арочний металодетектор (*фото № 7 Додатку*).

1. Маломобільні групи населення можуть потрапити лише до входу приміщення суду, однак через наявність ародного металодетектора не можливо потрапити до залу очікування та інші приміщення що є порушенням п. 6.3 ДБН. Інклюзивність.

1. Забезпечити доступність для маломобільних груп населення;
2. Обладнати санітарний вузол у приміщенні суду відповідно до вимог пункту 11.5 ДБН Інклюзивність для забезпечення користування ним маломобільними групами населення;

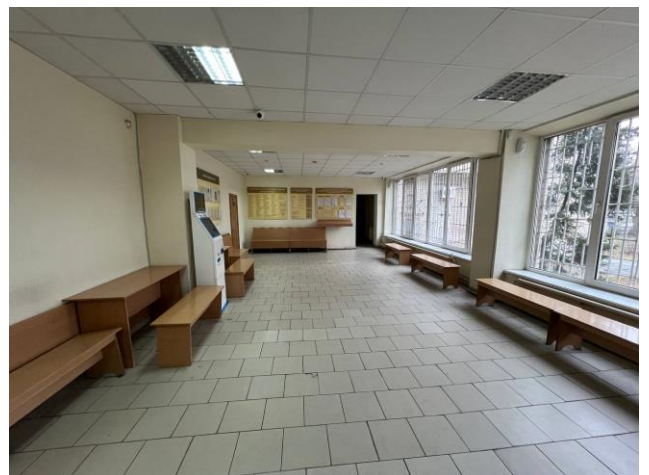
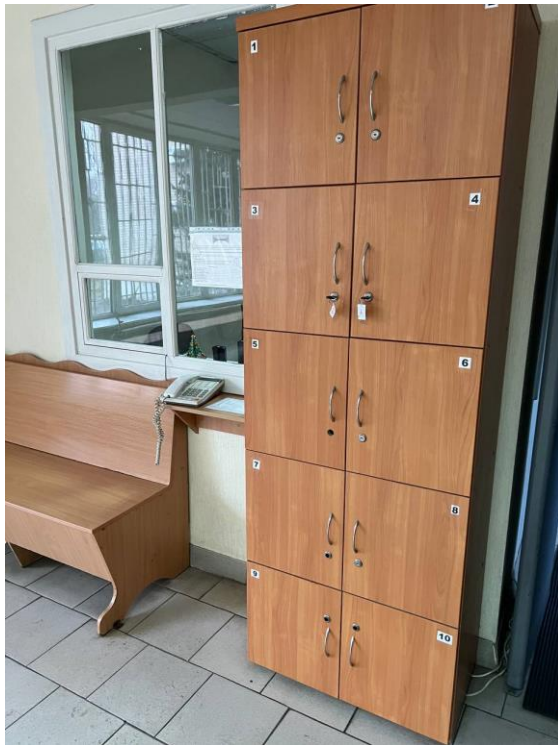
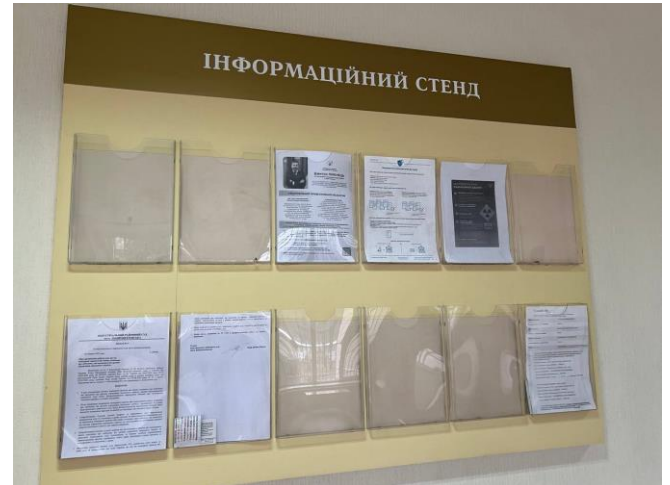
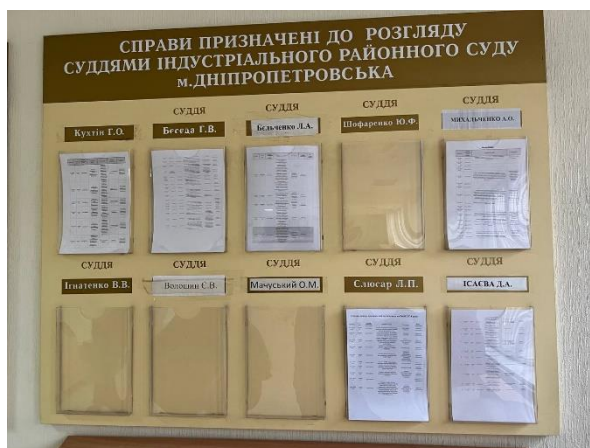
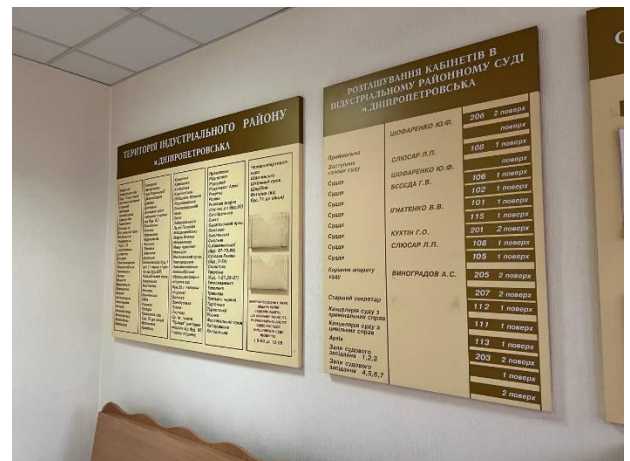
Після судової охорони знаходиться зал очікування, в якому наявні лавки, столи, камери схову речей, інформаційний стенд, інформація про справи, що призначені до розгляду, розташування кабінетів (*фото № 8-12 Додатку*).

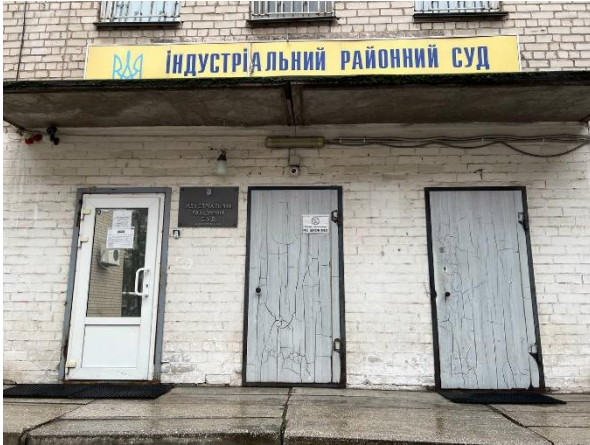
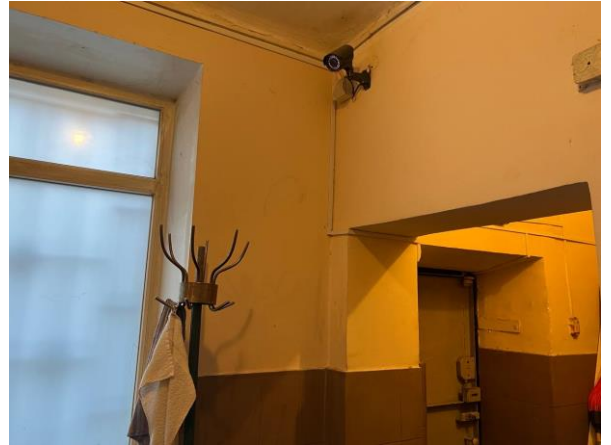
В Суді наявні камери відеоспостереження по периметру будівлі, на вході до приміщення, конвойному приміщенні, коридорах та інших приміщеннях (*фото № 13, 14 Додатку*).

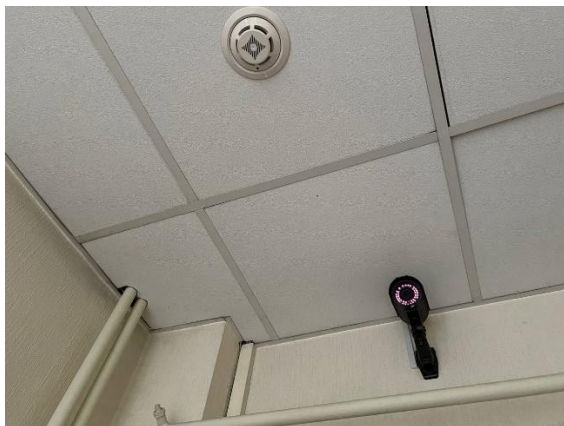
**Фото № 15**

В Суді наявна працююча система протипожежної безпеки (*фото № 15 Додатку*).

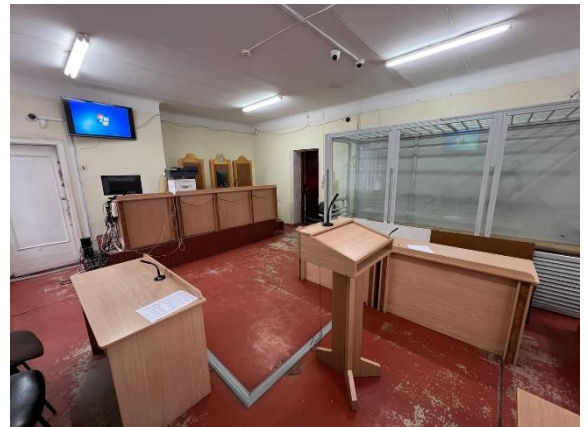
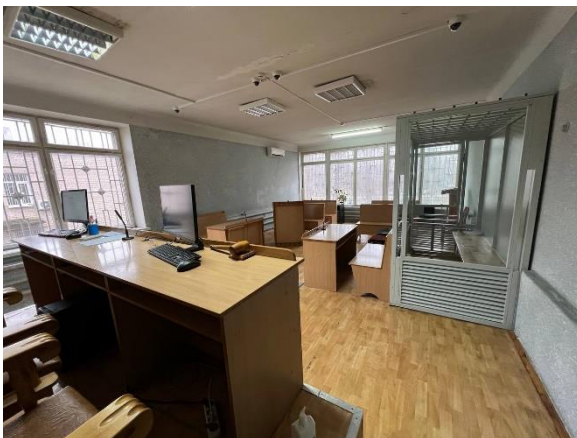
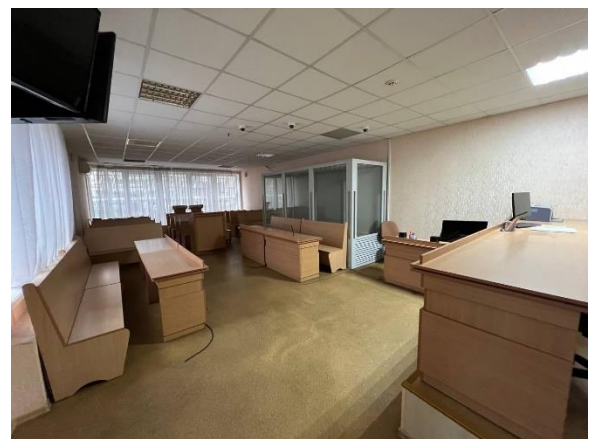
В 4 залах для розгляду кримінальних справ наявні кабінки для підсудних із захисного скла. (*фото № 16-18 Додатку*), в 1 залі наявна саморобна кабіна для підсудних (*фото № 19 Додатку*).

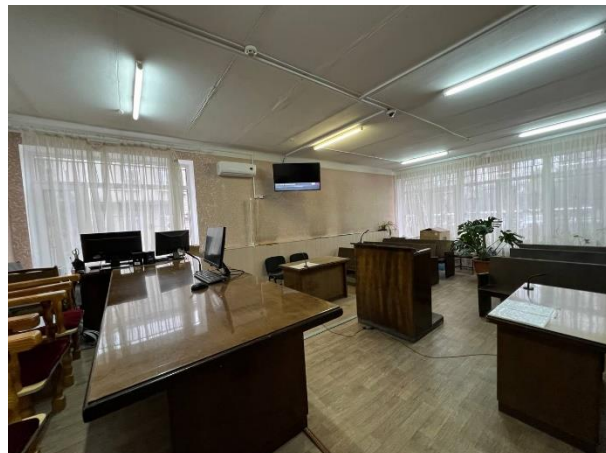
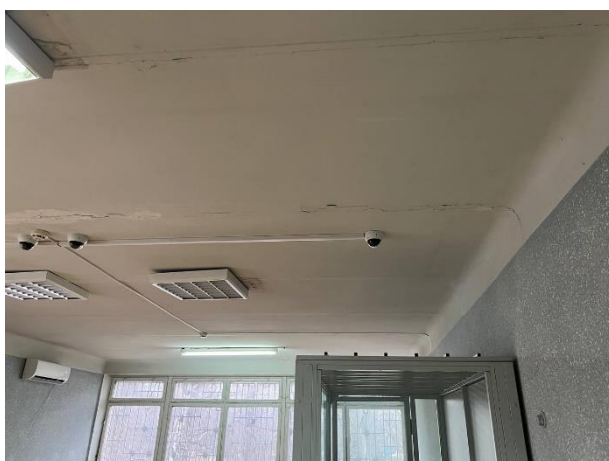
Усі зали обладнані системою відеоконференцзв'язку для проведення судових засідань у режимі відеоконференції (*фото № 20, 21 Додатку*).

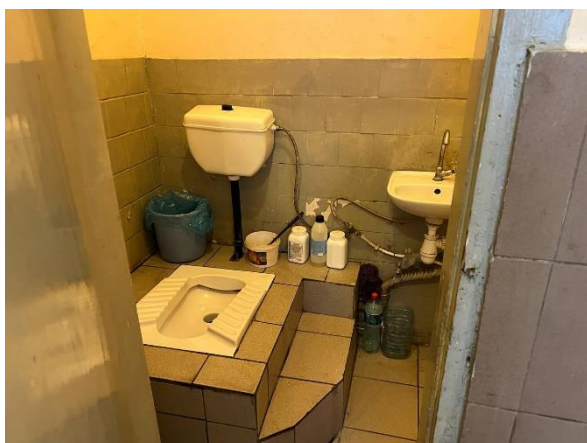
***Фото № 23***

Наявний спеціальний санвузол, який знаходиться у приміщенні конвою (*фото № 23 Додатку*).

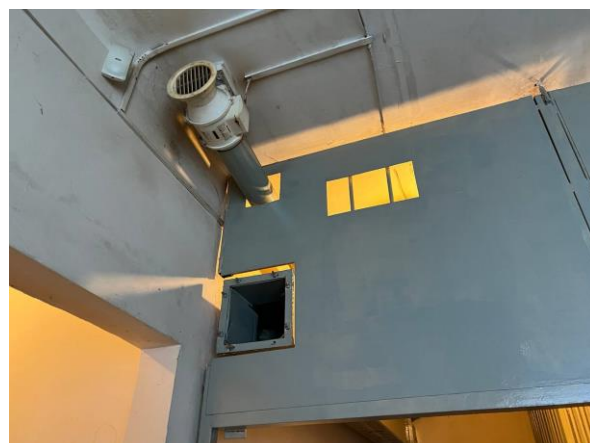
***Фото № 24***

В приміщенні, де знаходяться камери для підсудних (засуджених) наявна примусово - механічна вентиляція, яка функціонує (*фото № 24 Додатку*).

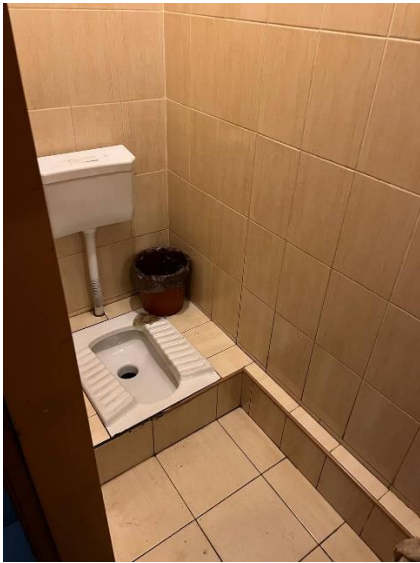
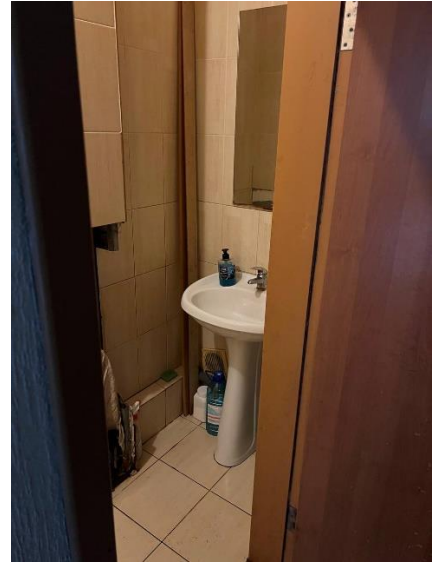
2. Окрім цього, в порушення вимог п. 11.5 Державних будівельних норм України 2.2-40:2018 «Інклюзивність будівель та споруд. Основні положення», затверджених наказом Міністерства регіонального розвитку, будівництва та житловокомунального господарства України 30.11.2018 № 327 (далі – ДБН. Інклюзивність), наявний санітарний вузол в приміщенні суду на

першому поверсі, які не пристосовані для користування маломобільними групами населення (*фото № 25, 26 Додатку*).

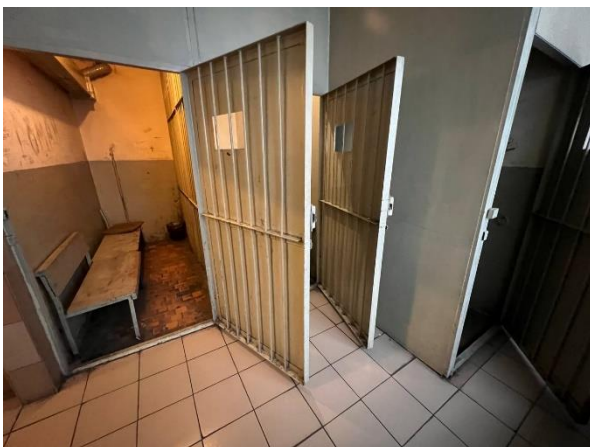
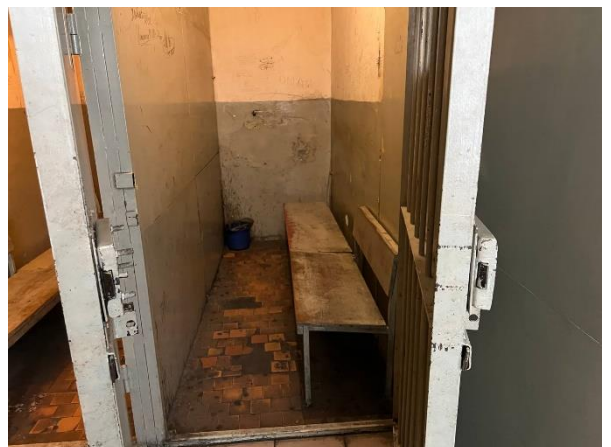
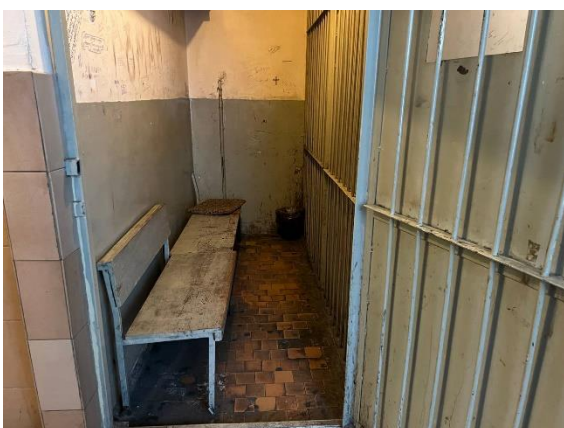
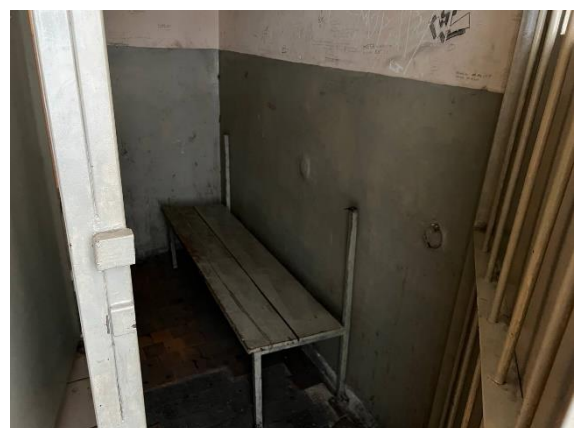
3. В порушення вимог пункту 6.5.2 Державних будівельних норм України В.2.2-26:2010 «Будинки і споруди. Суди», затвердженого наказом Міністерства регіонального розвитку та будівництва України від 17.05.2010 № 175 (далі – ДБН) у Суді на 3 зали судових засідань для розгляду кримінальних справ використовується лише 3 камери для розміщення підсудних (засуджених), відповідно до вище вказаного пункту в приміщенні Суду має використовуватись 9 камер для підсудних (засуджених).

4. Під час відвідування приміщення Суду було встановлено, що розміри камер не відповідають вимогам пункту 6.5.2 ДБН. Встановлено, що площа 3 камер становить 3 м<sup>2</sup> (*фото № 27-30 Додатку*).

3. Опрацювати питання щодо збільшення кількості камер для підсудних (засуджених) та приведення їх у відповідність до площі, відповідно вимог пункту 6.5.2 ДБН;

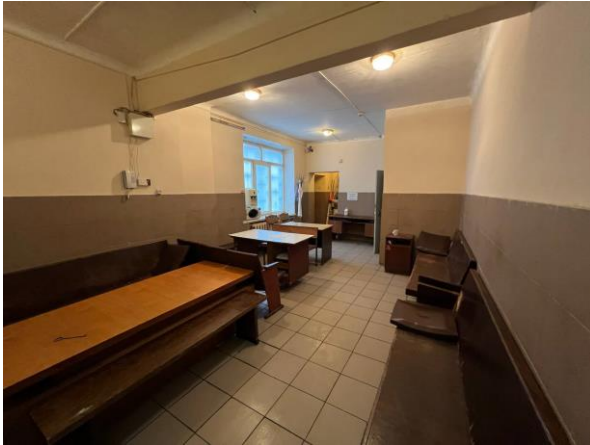
*Фото № 31*

5. В порушення вимог пункту 6.5.3 ДБН у приміщенні конвою не встановлена металева шафа для зберігання навісних замків, ключів від камер, спеціальних засобів та службових документів (*фото № 31 Додатку*).

4. Встановити в приміщенні конвою металеву шафу для зберігання навісних замків, ключів від камер, спеціальних засобів та службових документів відповідно вимог пункту 6.5.3 ДБН;

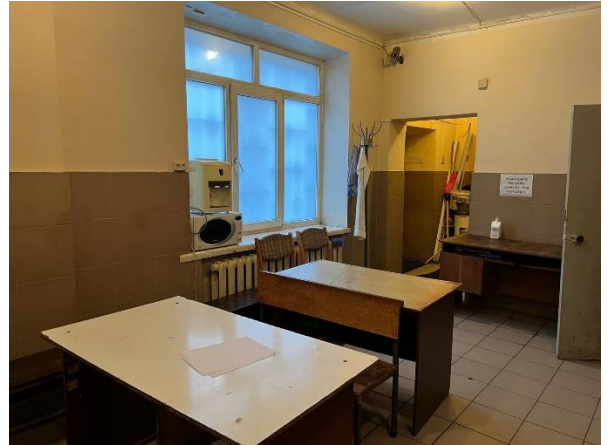
*Фото № 32*

6. В порушення вимог пункту 6.5.2 та вимог пункту 12 Інструкції з організації конвоювання та тримання в судах підсудних (засуджених) за вимогою судів, затвердженого спільним наказом Міністерства внутрішніх справ України, Міністерства юстиції України, Верховного Суду України, Вищого спеціалізованого суду України з розгляду цивільних і кримінальних справ, Державної судової адміністрації України, Генеральної прокуратури України від 26.05.2015 № 613/785/5/30/29/67/68 (далі – Інструкція), в приміщенні для розміщення особового складу варти наявна відсутня ємність для питної води (*фото № 32 Додатку*).

5. Забезпечити приміщення для конвою питною водою відповідно вимог пункту 6.5.3 ДБН;
6. Демонтувати в залах судових засідань металеві клітки або замінити їх на кабінети для підсудних із захисного скла;

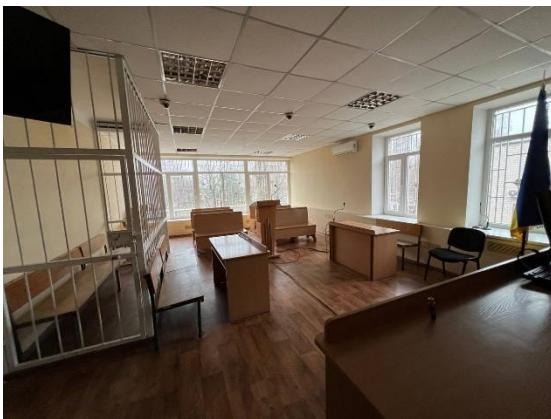
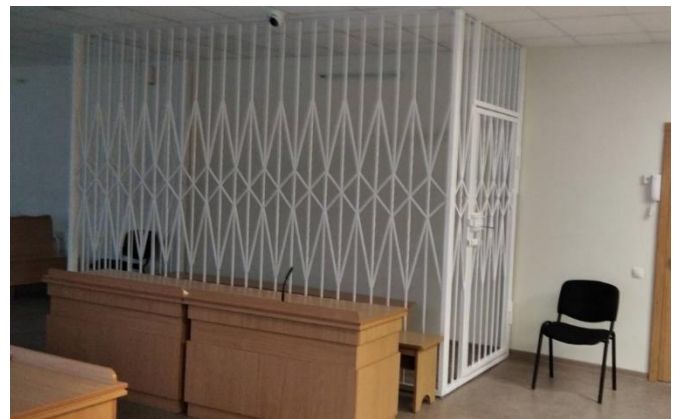
7. В суді наявні 2 зали судових засідань, які використовуються для розгляду цивільних справ. Однак, в даних залах встановлені металеві клітки для тримання підсудних (засуджених) (*фото № 33, 34 Додатку*).

У справі «Воронцов та інші проти Росії» Європейський суд з прав людини констатував, що тримання підсудних в металевій клітці під час судового процесу ущемляє почуття їх власної гідності.

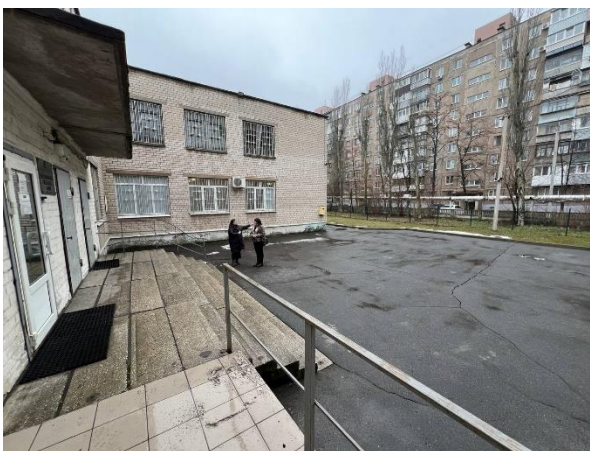
*Фото № 35*

9. Заїзд конвойного автомобіля для посадки (висадки) підсудних (засуджених) здійснюється через загальний двір, який не обладнано огорожею (*фото № 35 Додатку*). Бокс для заїзду спеціального конвойного автомобіля відсутній, що порушує вимоги п. 14 Інструкції.

7. Забезпечити ізольований маршрут конвоювання підсудних засуджених від камер до залі судових засідань для кримінальних справ;
8. Обладнати бокс для заїзду спеціального конвойного автомобіля або огорожену стоянку для спеціального автотранспорту варті;

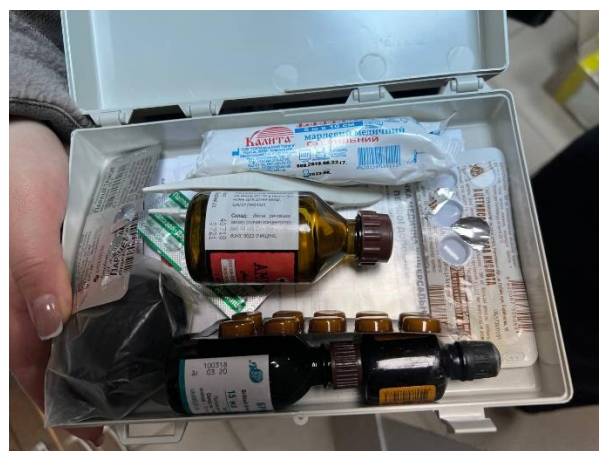
*Фото № 36*

11. Аптечки для надання домедичної допомоги, що знаходяться в кабінетах працівників Суду, містять лікарські засоби з простроченим терміном дії (*фото № 36 Додатку*), що є порушенням статті 23 Закону України «Про лікарські засоби».

10. Забезпечити Суд аптечками для надання домедичної допомоги;
