## **ЗВІТ**

**про результати відвідування  
Жовтневого районного суду м. Дніпропетровська**

**20.02.2024**

**ДОДАТОК ДО ЗВІТУ**  
**за результатами відвідування**  
**Жовтневого районного суду м. Дніпропетровська**

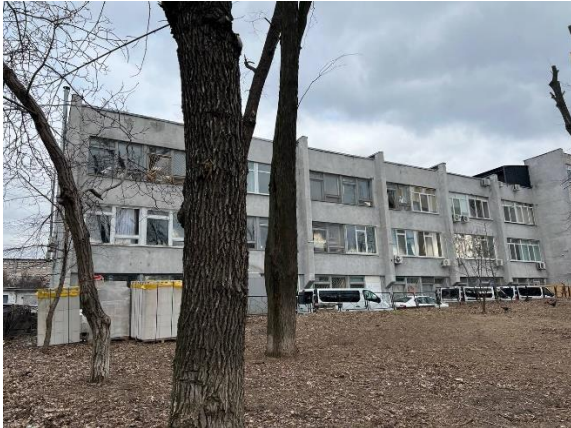
*Фото № 1*

Суд розміщений у триповерховій будівлі з цокольним поверхом (*фото № 1 Додатку*).

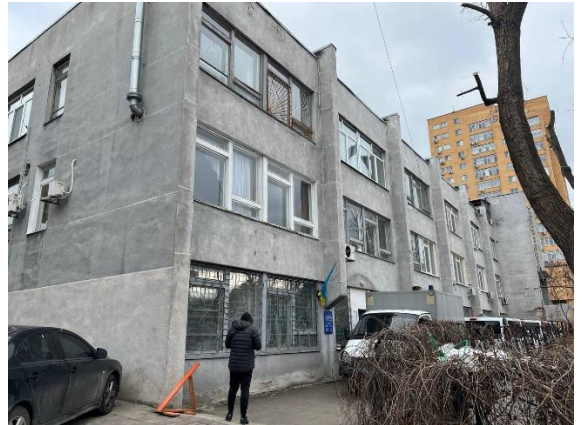
*Фото № 2*

У зв'язку з чим вхід до приміщення суду здійснюється через конвойний вхід (цокольний поверх), який на час відвідування є єдиним та основним (*фото № 2 Додатку*).

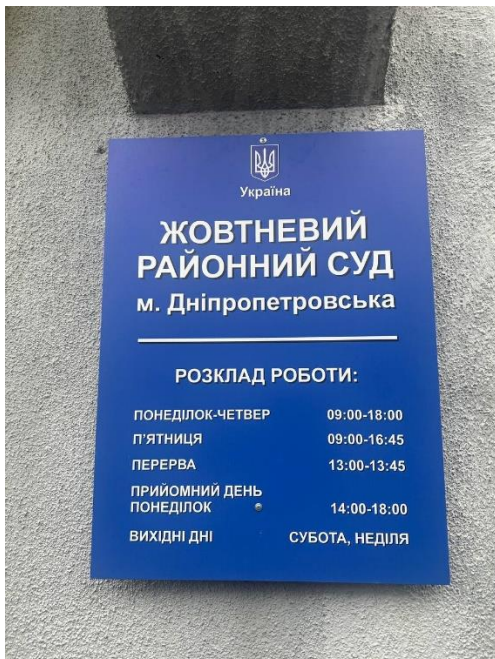
*Фото № 3*

На тимчасовому вході до Суду є інформація про найменування судового органу та розклад роботи Суду (*фото № 3 Додатку*).

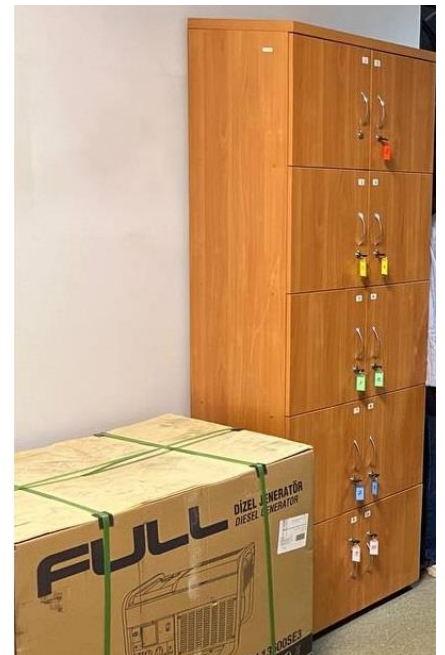
*Фото № 4*

З метою залишення заборонених чи особистих речей біля пропускного пункту знаходяться камери схову речей (*фото № 4 Додатку*).

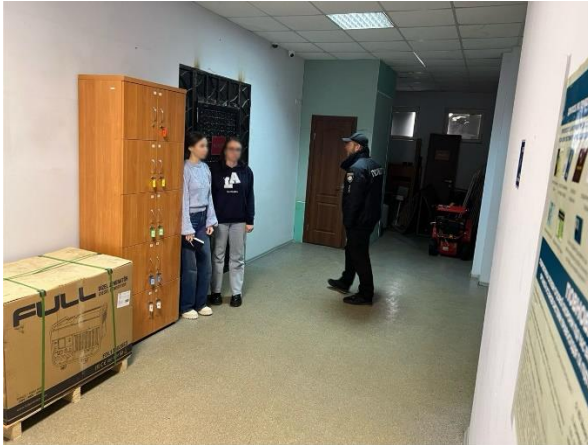
*Фото № 5*

Після тимчасового місця судової охорони знаходиться вхід до конвойного приміщення (*фото № 5 Додатку*).

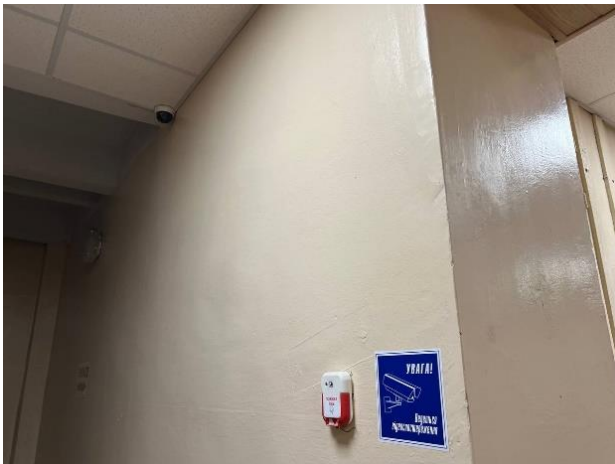
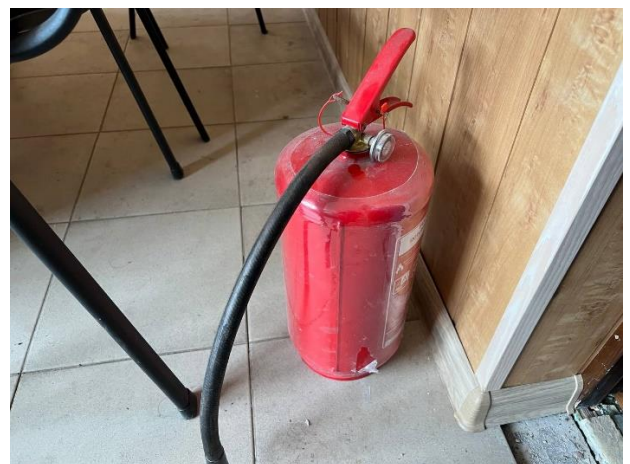
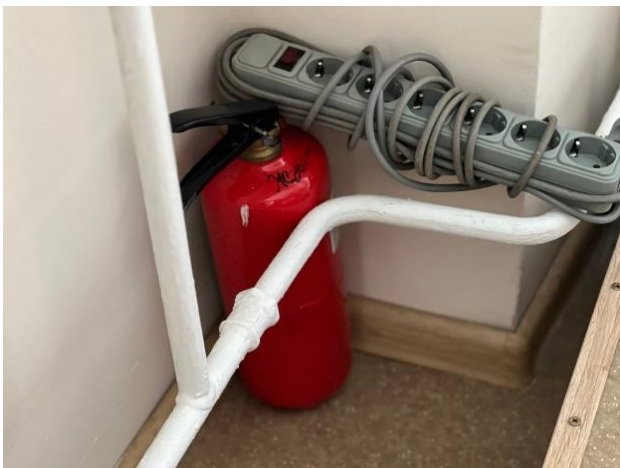
В Суді на час відвідування відсутня система протипожежної безпеки (встановлена, однак ще не підключена). В багатьох приміщеннях наявні вогнегасники (*фото № 13-15 Додатку*).

8. В порушення пункту 7.2.6 ДБН на час відвідування не підключена система протипожежної безпеки, прилади якої є в наявності та встановлені в будівлі суду.

6. Забезпечити ізолюваний маршрут конвоювання підсудних засуджених від камер до залі судових засідань для кримінальних справ;
7. Обладнати бокс для заїзду спеціального конвойного автомобіля або огорожену стоянку для спеціального автотранспорту варті;
8. Підключити систему протипожежної безпеки;
9. Обладнати кімнату для роботи адвоката з підсудними (засудженими) відповідно до вимог п. 6.5.2 ДБН;
10. Забезпечити Суд аптечками для надання домедичної допомоги;
11. Провести ремонтні роботи та забезпечити використання підвального приміщення, як тимчасове укриття;

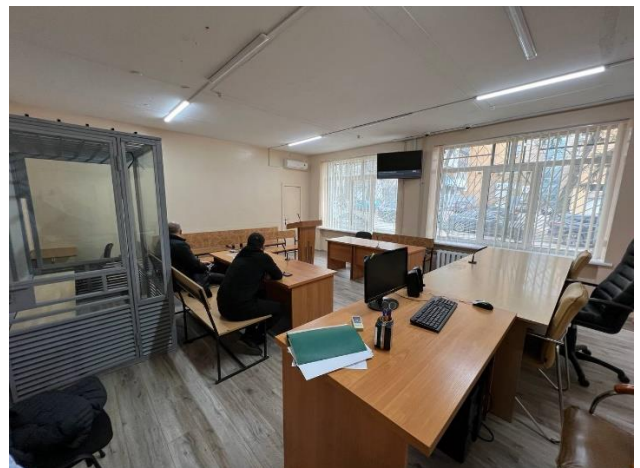
**Фото № 16**

В 3 залах для розгляду кримінальних справ наявні кабінки для підсудних (засуджених) із захисного скла. (*фото № 16-18 Додатку*), в 1 залі для розгляду кримінальних справ кабінка із захисного скла для підсудних (засуджених) відсутня (*фото № 19 Додатку*).

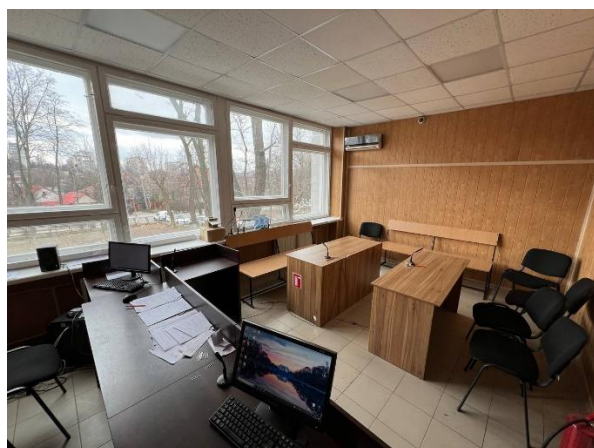
**Фото № 19**

5. В Суді наявний 1 зал для розгляду кримінальних справ, який не

обладнаний кабіною для підсудних (засуджених) із захисного скла (чи іншими металевими загородженнями), а також відсутні металеві загородження на вікнах, що є порушенням вимог Інструкції з організації конвоювання та тримання в судах підсудних (засуджених) за вимогою судів, затвердженого спільним наказом Міністерства внутрішніх справ України, Міністерства юстиції України, Верховного Суду України, Вищого спеціалізованого суду України з розгляду цивільних і кримінальних справ, Державної судової адміністрації України, Генеральної прокуратури України від 26.05.2015 № 613/785/5/30/29/67/68 (далі – Інструкція);

1. Забезпечити доступність для маломобільних груп населення;
2. Обладнати санітарний вузол у приміщенні Суду відповідно до вимог пункту 11.5 ДБН Інклюзивність для забезпечення користування ним маломобільними групами населення;
3. Опрацювати питання щодо збільшення кількості камер для підсудних (засуджених) відповідно вимог пункту 6.5.2 ДБН;
4. Встановити в приміщенні конвою металеву шафу для зберігання навісних замків, ключів від камер, спеціальних засобів та службових документів відповідно вимог пункту 6.5.3 ДБН;
5. Забезпечити 1 зал для розгляду кримінальних справ кабінною для підсудних (засуджених) із захисного скла та металевими загородженнями на вікнах відповідно до вимог Інструкції;

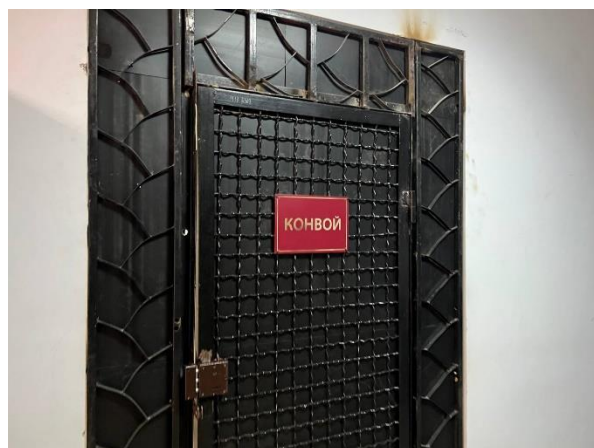
**Фото № 20**

Конвойне приміщення та камери для підсудних знаходяться на цокольному поверсі будівлі Суду (*фото № 20 Додатку*).

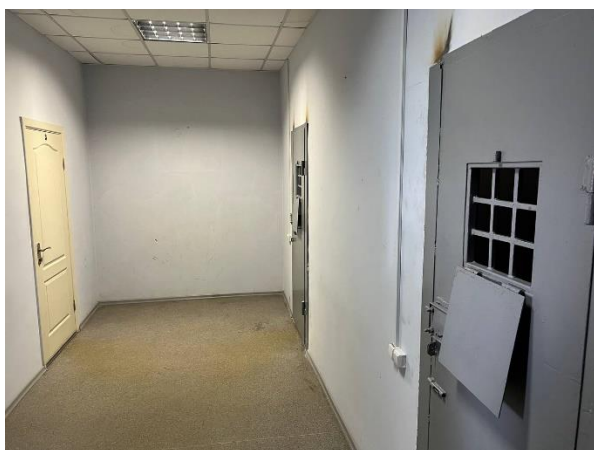
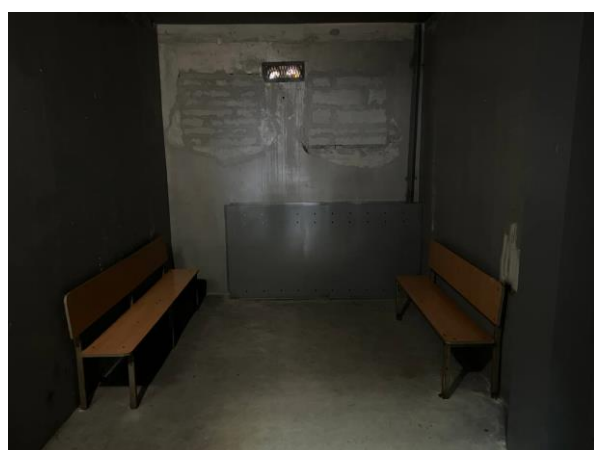
Розміри камер для підсудних (засуджених) становлять 14,0 м<sup>2</sup>, 14,1 м<sup>2</sup> (*фото № 21, 22 Додатку*).

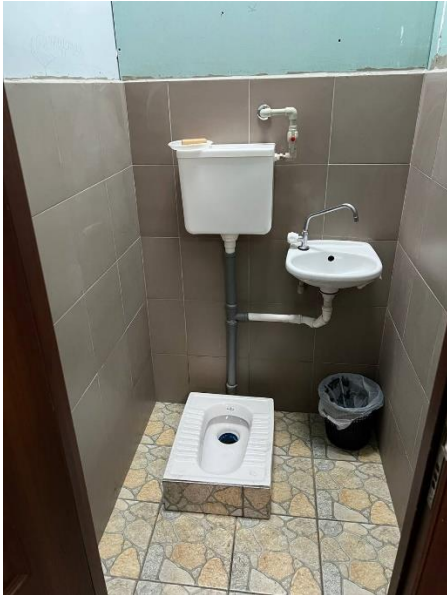
*Фото № 23*

Наявний спеціальний санвузол, який знаходиться біля входу до конвою (*фото № 23 Додатку*).

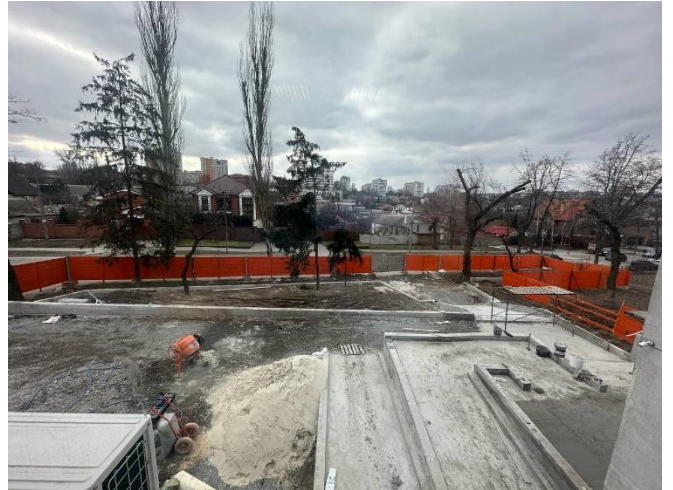
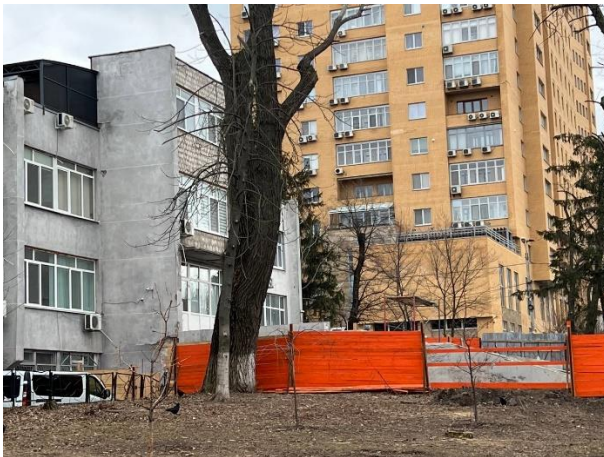
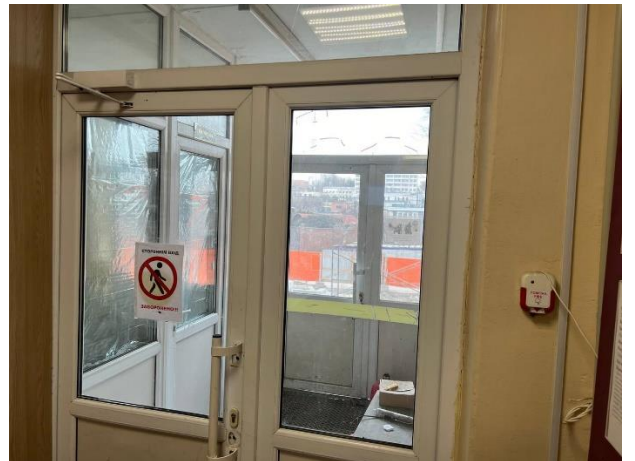
1. Маломобільні групи населення не можуть потрапити до приміщення суду через відсутність (на даний час) пандусу (*фото № 24-26 Додатку*).

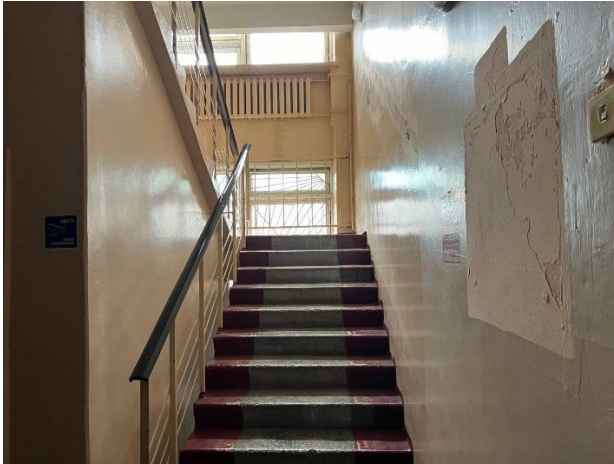
***Фото № 27***

Вхід до приміщення суду здійснюється через конвойний вхід (цокольний поверх), який на час відвідування є єдиним та основним. Щоб потрапити до залу судових засідань, залу очікування та інших приміщень необхідно з цокольного поверху піднятися сходами на перший, однак це є неможливим для маломобільних груп населення, що є порушенням п. 6.3 ДБН. Інклюзивність (*фото № 27 Додатку*).

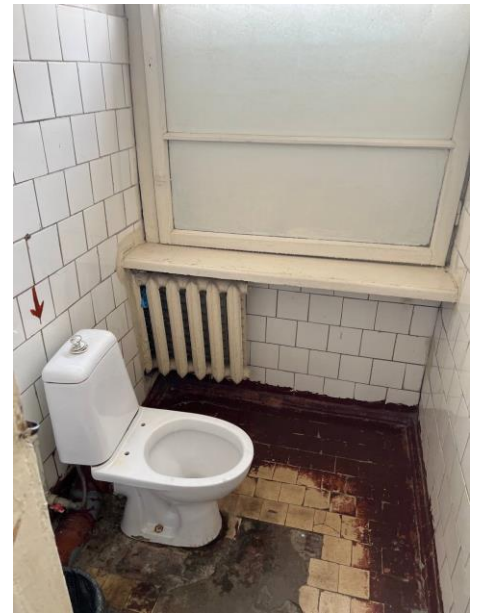
***Фото № 28***

2. Окрім цього, в порушення вимог п. 11.5 Державних будівельних норм України 2.2-40:2018 «Інклюзивність будівель та споруд. Основні положення», затверджених наказом Міністерства регіонального розвитку, будівництва та житлово-комунального господарства України 30.11.2018 № 327 (далі – ДБН. Інклюзивність), відсутній санвузол з універсальною кабіною в приміщенні суду для можливості користування маломобільними групами населення (*фото № 28 Додатку*). Технічно є можливість обладнати таке приміщення (*фото № 29 Додатку*).

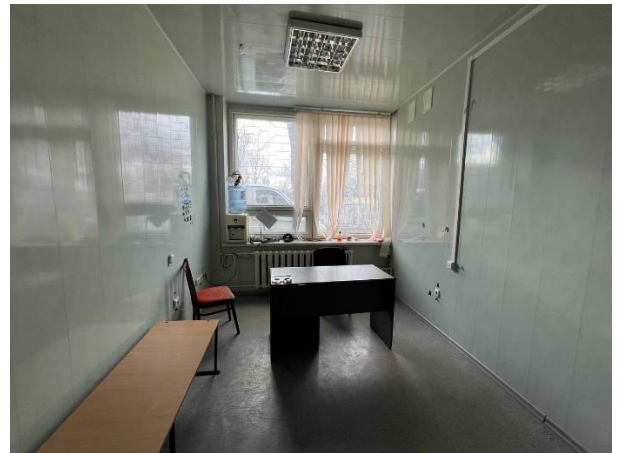
***Фото № 30***

4. В порушення вимог пункту 6.5.3 ДБН у приміщенні конвою не встановлена металева шафа для зберігання навісних замків, ключів від камер, спеціальних засобів та службових документів (*фото № 30 Додатку*).

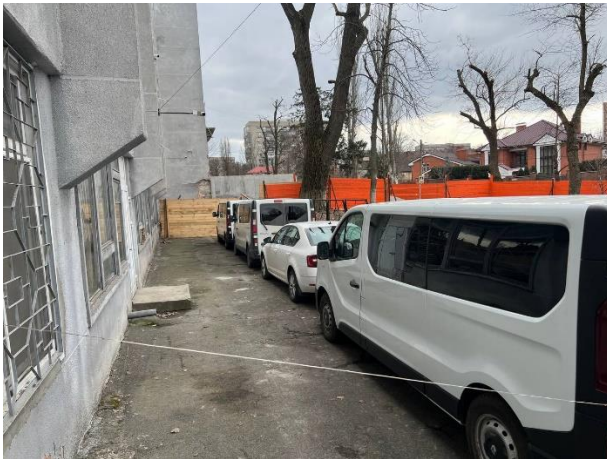
*Фото № 31*

7. Заїзд конвойного автомобіля для посадки (висадки) підсудних (засуджених) на час відвідування здійснюється через загальний двір, який не обладнано огорожею (*фото № 31 Додатку*). Бокс для заїзду спеціального конвойного автомобіля на час відвідування відсутній, що порушує вимоги п. 14 Інструкції.

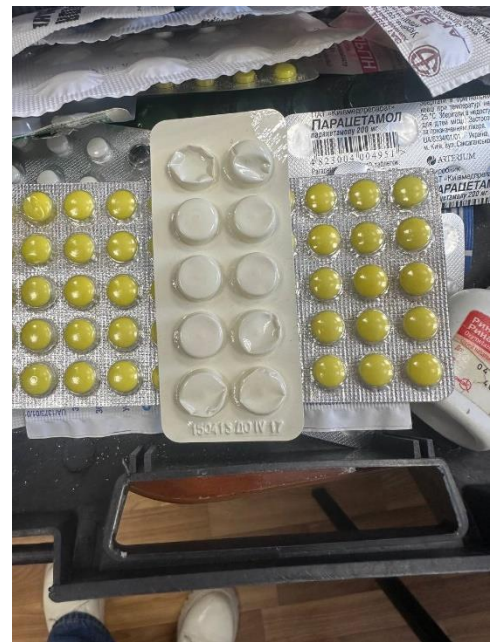
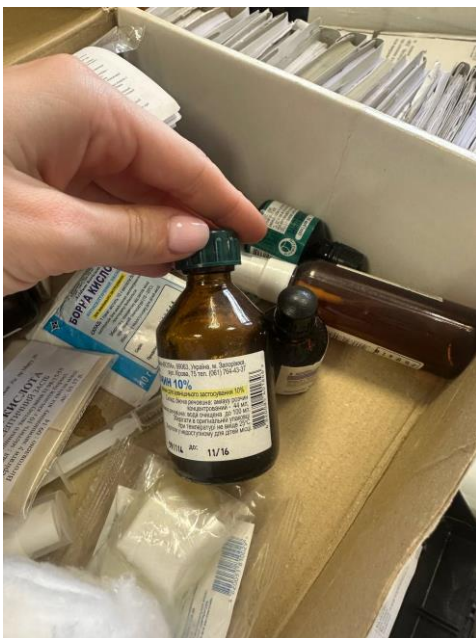
10. Аптечки для надання домедичної допомоги, що знаходяться в кабінетах працівників Суду, містять лікарські засоби з простроченим терміном дії (*фото № 32, 33 Додатку*), що є порушенням статті 23 Закону України «Про лікарські засоби».

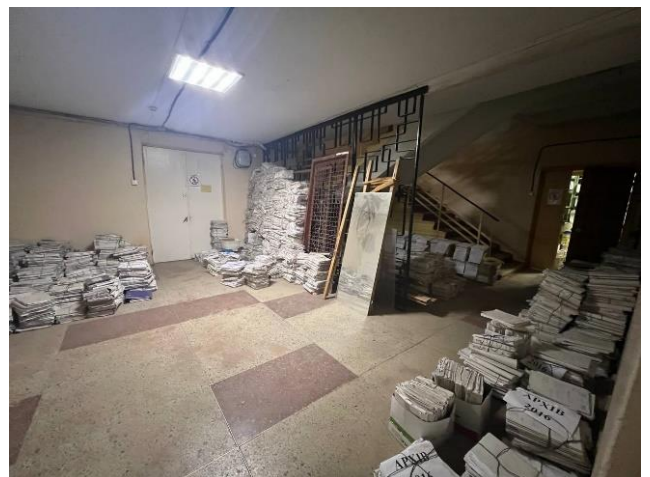
*Фото № 34*

11. На момент відвідування Суду тимчасове укриття не облаштовано, що є порушенням Вимог щодо утримання та експлуатації захисних споруд цивільного захисту, затверджених наказом Міністерства внутрішніх справ України від 09.07.2018 № 579.

Частина підвального приміщення будівлі Суду може бути використана як бомбосховище, однак, на даний час є необладнаною через відсутність необхідного фінансування (*фото № 34 Додатку*).
