**Омбудсман України**  
**Ombudsman of Ukraine**

**ЗВІТ**

**про результати відвідування**  
**Полонського районного суду Хмельницької області**

**18.12.2024**

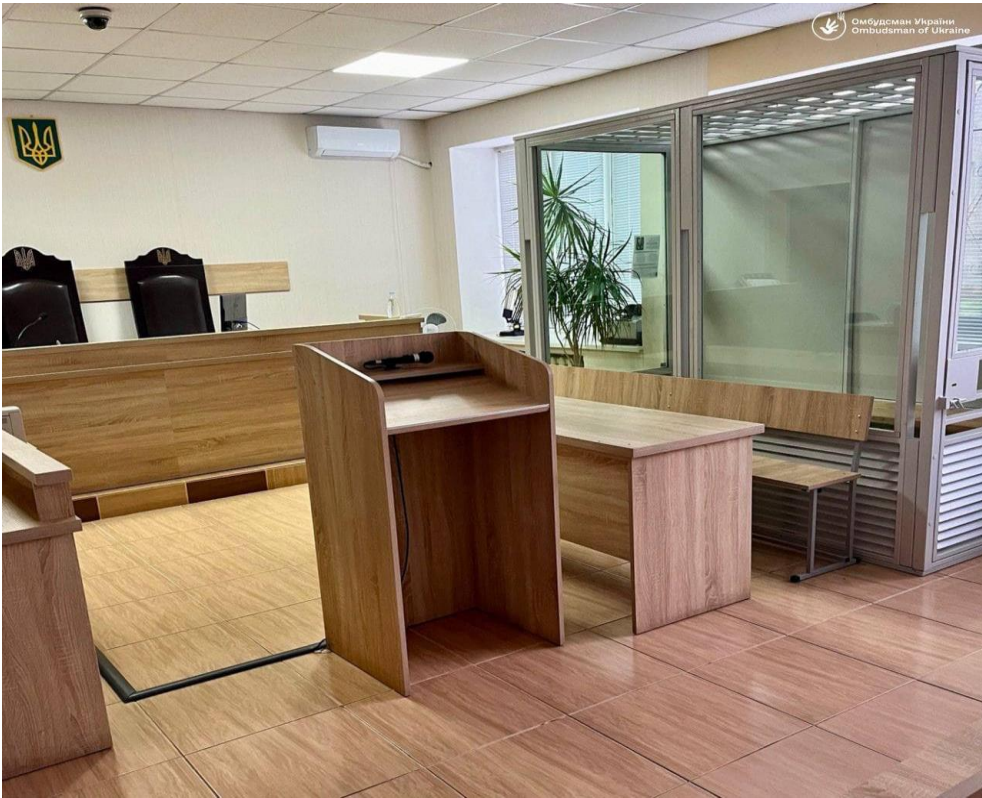
фото 3

У приміщенні суду облаштовано два зали судових засідань, з яких один зал на першому поверсі обладнаний боксом з органічного скла, відповідно до вимог Державних будівельних норм України В.2.2-26:2010 «Будинки і споруди. Суди» (далі - ДБН) та обладнаний системою відеоконференцзв'язку для проведення судових засідань у режимі відеоконференції (фото 3).

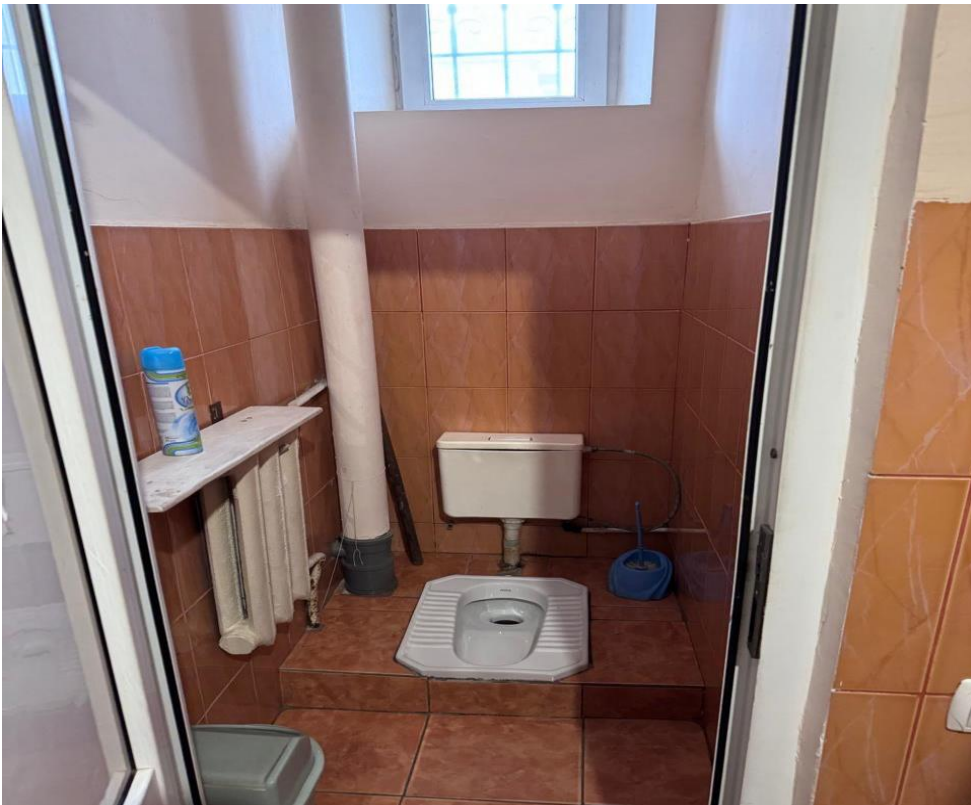
фото 4

Так, приміщення суду обладнано зовнішнім пандусом, однак у порушення вимог пункту 11.5 ДБН Інклюзивність санітарний вузол на першому поверсі не пристосований для користування маломобільними групами населення (фото 4).

4. Забезпечити в суді санітарні вузли відповідно до вимог пункту 11.5 ДБН Інклюзивність.
