**ЗВІТ**  
**про результати відвідування**  
**Недригайлівського районного суду**  
**Сумської області**

15.05.2024

Суд розташований за адресою: вулиця Шевченка, 4, селище Недригайлів, Роменський район, Сумська область, 42100.

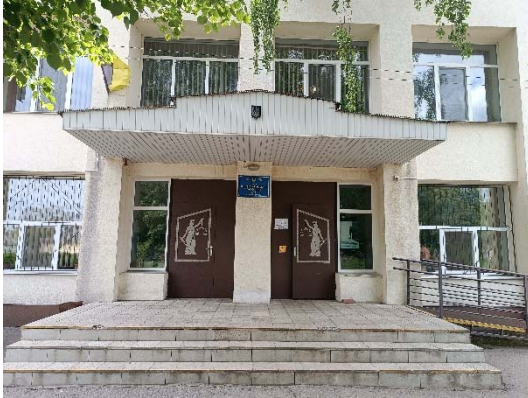
**Фотоматеріали до звіту****Фото 1**

Суд розміщений у двоповерховій будівлі (фото 1) у центральній частині селища Недригайлів. У будівлі наявні три входи – центральний у фасадній стіні будівлі та 2 службових у бічних стінах будівлі. Вхід у лівій стіні (фото 4) використовується як конвойний, а вхід у правій стіні веде до подвір'я суду, огороженого дерев'яним парканом.

На вході до суду є інформація про найменування судового органу (фото 1).

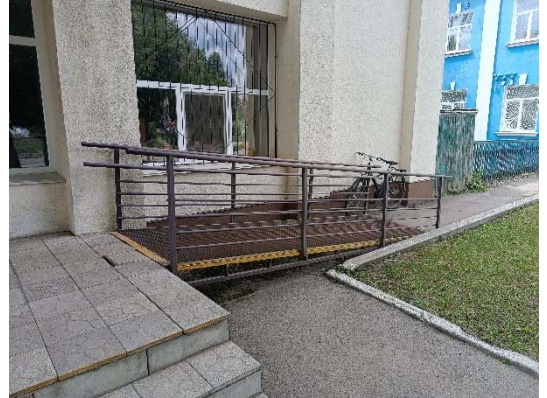
**Фото 2**

Вхід до будівлі суду обладнаний стаціонарним огороженим пандусом для маломобільних груп населення (далі – МГН) шириною 1,2 м (фото 2).

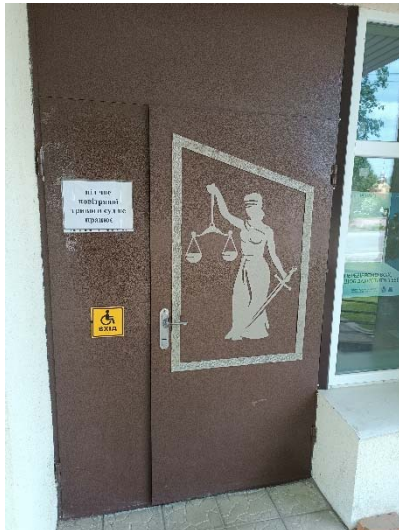
**Фото 4**

12. Під час відвідування суду встановлено, що конвоювання підсудних здійснюється через зовнішній спеціальний вхід лівого крила будівлі суду, територія біля якого не обладнана боксом чи огороженою стоянкою для спеціального автотранспорту, що суперечить вимогам пункту 14 Інструкції (фото 4).

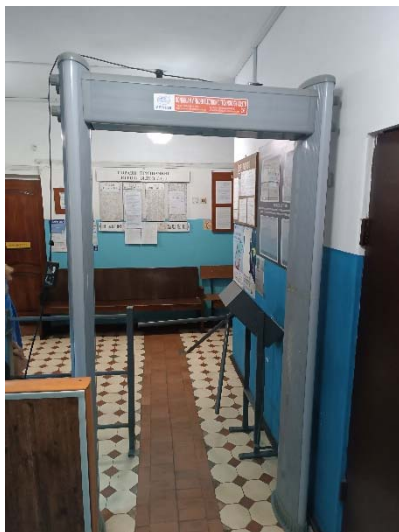
**Фото 5**

У вестибюлі облаштовано контрольно-пропускний пункт вхідного контролю та охорони з місцем пропуску через турнікет та рамку стаціонарного металодетектора (фото 5).

Поруч зі стаціонарним металодетектором передбачений контрольований прохід достатньої ширини для проїзду МГН, які пересуваються в кріслах колісних.

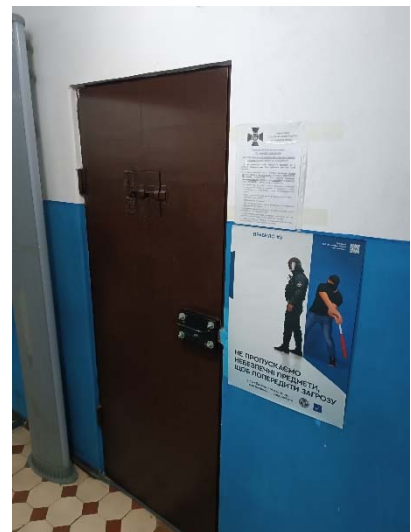
**Фото 6**

На першому поверсі суду також розміщується група приміщень для затриманих і взятих під варту осіб та приміщення варту, вхід до якої відокремлений металевими дверима (фото 6).

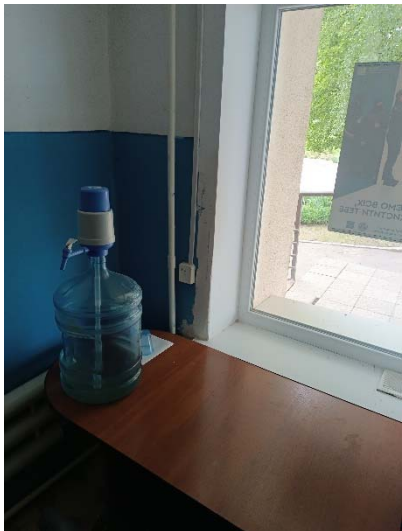
**Фото 8**

Група приміщень складається з однієї камери для підсудних та одного приміщення варту. Вікна у камері відсутні. Штучне освітлення внутрішнього приміщення камери здійснюється електричним ліхтарем, захищеним металевою сіткою, який не забезпечує комфортний світловий режим. У приміщенні варту встановлено умивальник без під'єднання до водопроводу та каналізації, у баці якого на момент відвідування відсутня вода (фото 8), а також наявна пластикова ємність з ручним насосом, частково наповнена водою.

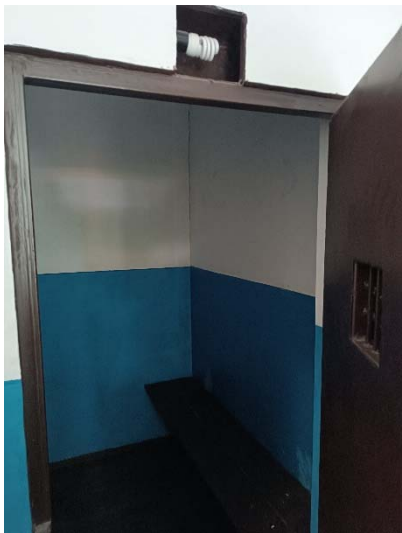
**Фото 10**

6. Недотримання рівня природного та штучного освітлення. У камері для підсудних при відсутності природного освітлення рівень штучного освітлення, (7,8 Люкс при нормі не менше 300 Люкс (фото 10)), не забезпечує комфортний світловий режим, що не дозволяє підсудним вільно ознайомлюватись із документами та суперечить пункту 18.1 Європейських пенітенціарних правил (Рекомендація № R(2006)2 Комітету Міністрів держав-учасниць) та пунктам 10 і 11 Правил.

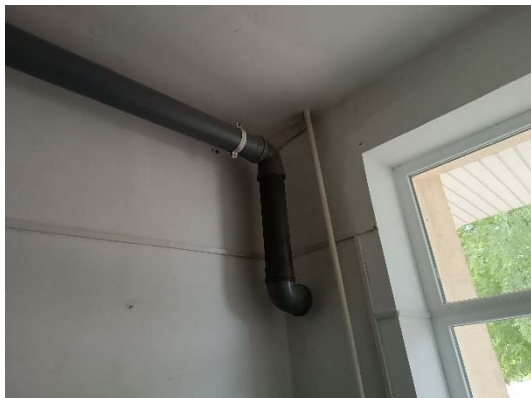
**Фото 11**

7. Пунктом 8.2.3 ДБН В.2.2-26:2010 визначається, що в камерах для утримання підсудних (засуджених) повинна передбачатися припливно-витяжна вентиляція. Допускається передбачати механічну вентиляцію. Попри указані вище вимоги, у ході відвідування НПМ зафіксовано, що роботи з облаштування системи механічної вентиляції камери для утримання підсудних (засуджених) не завершені, вентиляційний канал з камери виходить у приміщення варті (фото 11), яке не має власної вентиляції, що унеможливило доступ засуджених до свіжого повітря.

1. Забезпечити у камері для підсудних (засуджених) комфортний світловий режим шляхом заміни електричних ламп та підвищення рівня яскравості штучного освітлення;
2. Обладнати камеру для тримання підсудних (засуджених) вентиляцією;
3. Створити умови для прямого доступу підсудних (засуджених) до питної води;
4. Здійснити контрастне маркування верхніх і нижніх сходинок сходових маршів, якими здійснюється переміщення відвідувачів суду між поверхами, у відповідності до вимог ДБН В.2.2-26:2010 та ДБН В.2.2-40:2018;
5. Провести та регулярно здійснювати технічне обслуговування наявних у суді вогнегасників;

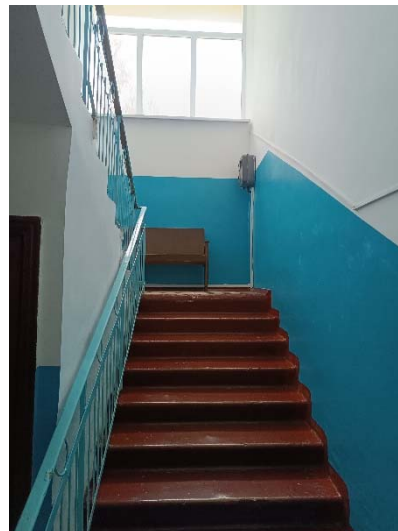
**Фото 12**

3. Верхні і нижні сходинок сходових маршів, якими здійснюється переміщення відвідувачів суду між поверхами, не мають контрастного забарвлення або маркування (фото 12), що не відповідає вимогам пункту 7.2.20 ДБН В.2.2-26:2010 та пункту 6.3.1.4 ДБН В.2.2-40:2018.

2. Облаштувати будівлю суду кімнатою для роботи адвоката з підсудними;
3. Створити умови для відвідування Недригайлівського районного суду маломобільними групами населення відповідно до вимог ДБН 2.2-40:2018 «Інклюзивність будівель та споруд. Основні положення»;

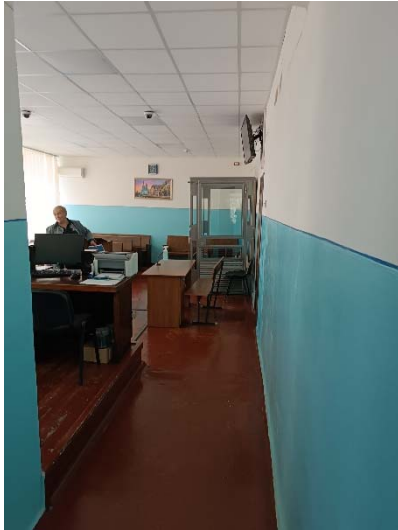
Фото 13

На другому поверсі будівлі суду облаштовано два зали судових засідань, з яких один зал (№ 2) призначений для розгляду кримінальних справ (фото 13).

В залі судових засідань для розгляду кримінальних справ розміщено загородження для розміщення підсудних, яке виготовлено з металу та органічного скла з дотриманням вимог Державних будівельних норм України В.2.2-26:2010 «Будинки і споруди. Суди» (далі – ДБН В.2.2-26:2010). Зал обладнано системою відеоконференцзв'язку для проведення судових засідань у режимі відеоконференції. Вікна цього залу судових засідань укріплені металевими ґратами.

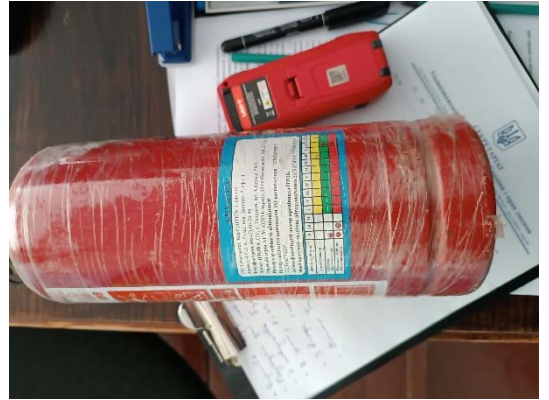
Фото 14

11. Під час відвідування групою НПМ у залі судових засідань № 2 виявлено вогнегасник, який востаннє проходив технічне обслуговування у жовтні 2021 року (фото 14), що не відповідає вимогам пунктів 2.2. та 3.17. Правил пожежної безпеки в Україні (далі – Правила пожежної безпеки), затверджених наказом Міністерства внутрішніх справ України від 30.12.2014 № 1417, вимогам Правил експлуатації та типових норм належності вогнегасників, затверджених наказом Міністерства внутрішніх справ України від 15.01.2018 № 25, та вимогам пункту 4.23. ДСТУ 4297:2004 ДСТУ 4297-2004 «Технічне обслуговування вогнегасників. Загальні технічні вимоги».

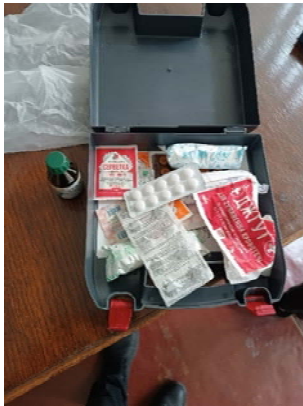
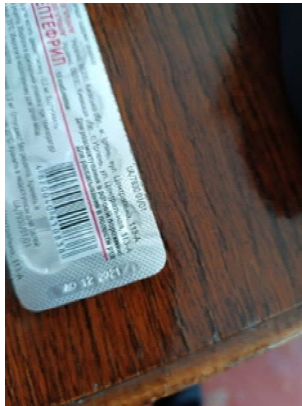
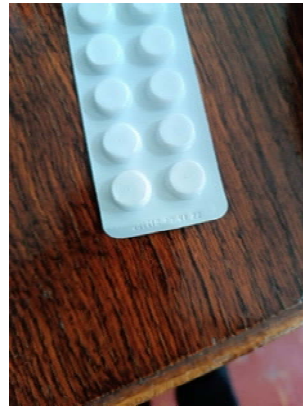
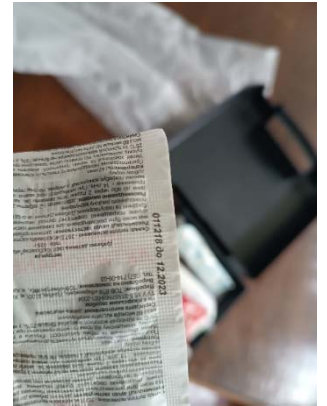
Фото 15

14. Аптечки для надання домедичної допомоги, що знаходяться у залі судових засідань № 2 (фото 15) та на посту охорони (фото 16) містять лікарські засоби, термін придатності яких закінчився, і які відповідно до статті 23 Закону України «Про лікарські засоби» підлягають утилізації та знищенню.

6. Забезпечити наповнення аптечок для надання невідкладної домедичної допомоги лікарськими засобами з актуальним терміном придатності.
