**Омбудсман України**  
**Ombudsman of Ukraine**

**ЗВІТ**  
**про результати відвідування**  
**Гусятинського районного суду Тернопільської області**  
**23.11.2023**

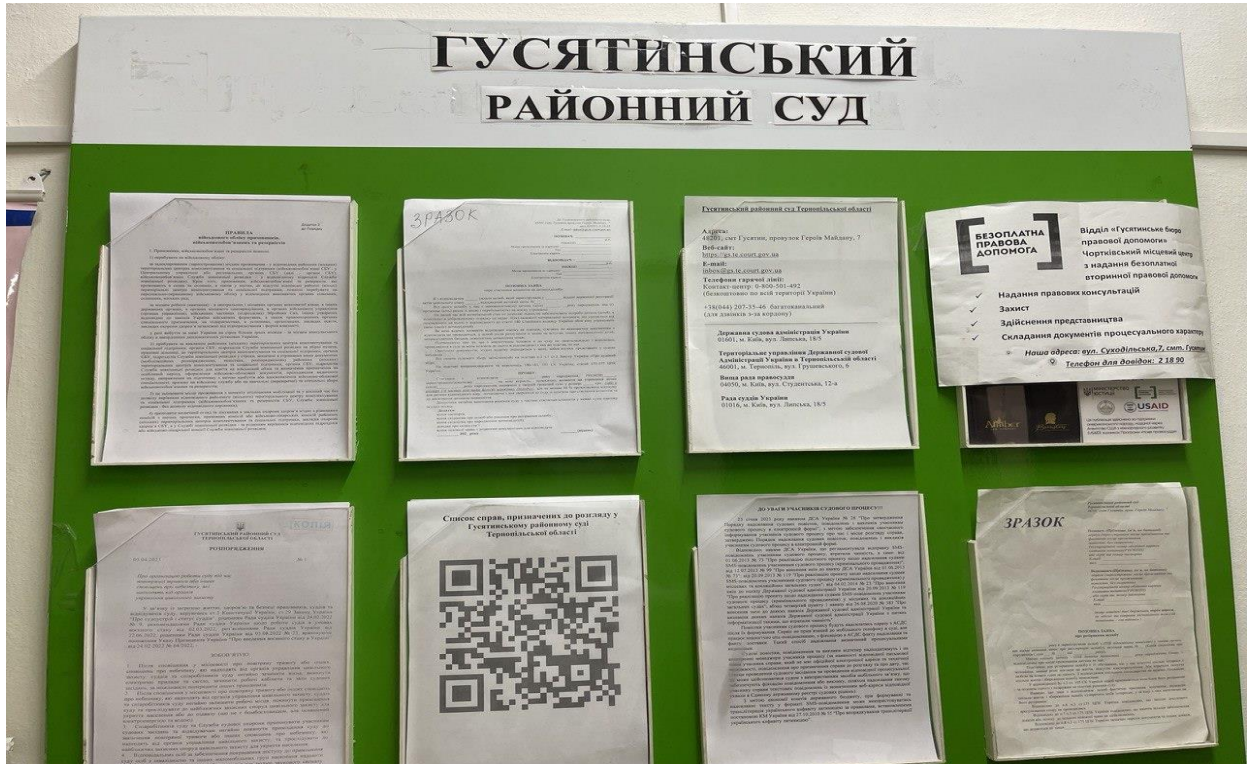
Фото 1

Встановлено, що у приміщенні суду (загальному коридорі) наявні інформаційні стенди з інформацією для осіб, які прибули до суду, про розпорядок роботи суду, надання безоплатної правової допомоги, взірці заяв, пам'ятки для відвідувачів про права та обов'язки учасників судового процесу, реквізити судового збору, тощо (фото 1, 2). Інформаційні тактильні таблички для кабінетів виконання шрифтом Брайля (фото 3, 4).

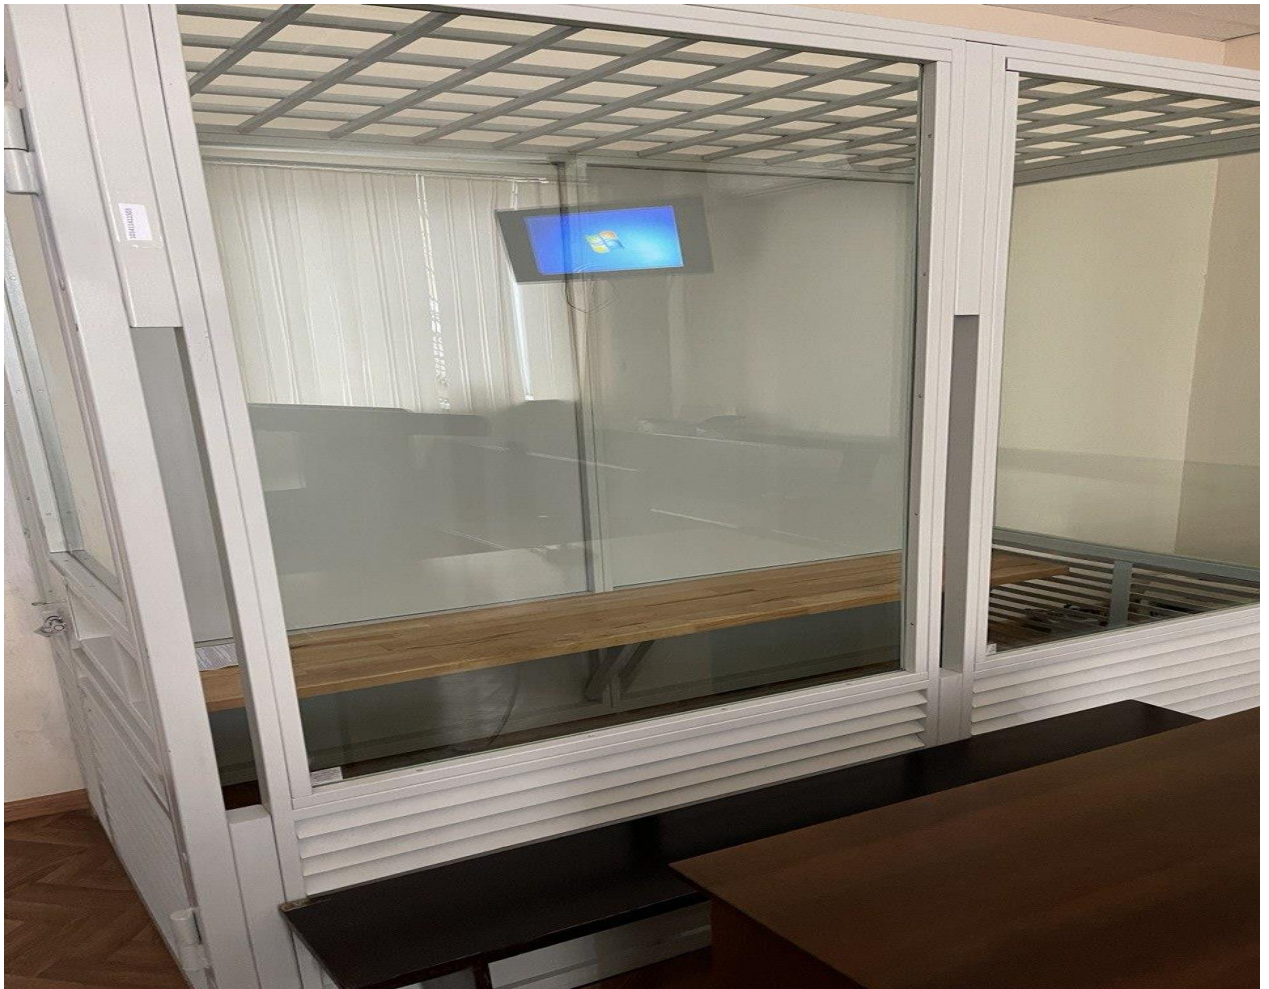
Фото 5

У приміщенні суду облаштовано три зали судових засідань, з яких один зал для розгляду кримінальних справ, який облаштований боксом з органічного скла та обладнаний системою відеоконференцзв'язку для проведення судових засідань у режимі відеоконференції (фото 5).

Примусово доставлені в суд підсудні/засуджені тримаються у спеціальному боксі із захисного скла, який розташований у залі судових засідань для розгляду кримінальних справ, або в автомобілях для конвоювання.

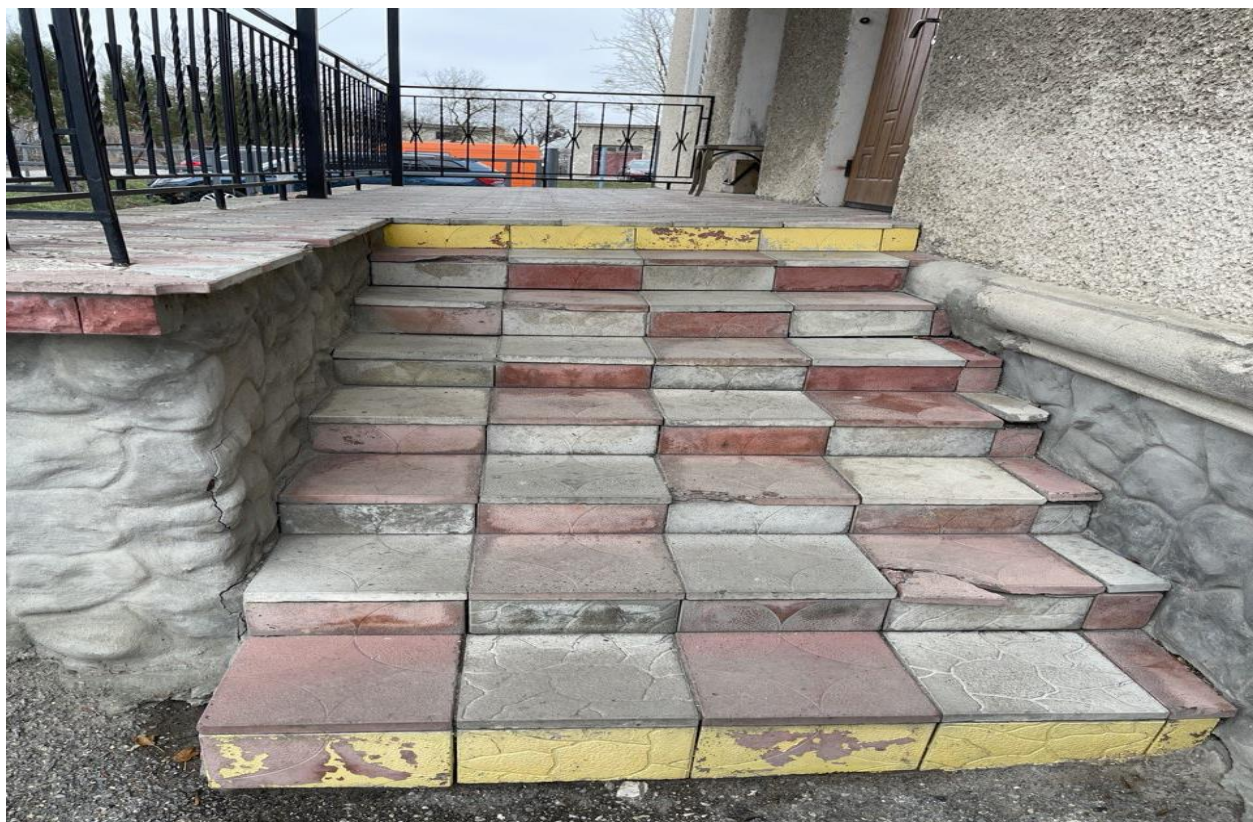
Φoto 6

6. Всупереч вимог п.5.11 ДБН та п. 14 Інструкції з організації конвоювання та тримання в судах обвинувачених (підсудних), засуджених за вимогою судів, затвердженої спільним наказом Міністерства внутрішніх справ України, Міністерства юстиції України, Верховного Суду України, Вищого спеціалізованого суду України з розгляду цивільних і кримінальних справ, Державної судової адміністрації України, Генеральної прокуратури України від 26.05.2015 № 613/785/5/30/29/67/68 (далі – Інструкція), територію суду не обладнано боксом для заїзду спеціального автотранспорту варті та посадки (висадки) обвинувачених (підсудних), або огороженою стоянкою для спеціального автотранспорту варті біля зовнішнього спеціального входу.

Заїзд спеціального автотранспорту конвойної служби, посадка (висадка) примусово утримуваних осіб проводиться через центральний вхід до суду (фото 6).

1. Облаштувати приміщення для підсудних (засуджених) і конвою відповідно до міжнародних та національних стандартів.
2. Облаштувати кімнату для роботи адвоката з підсудними (засудженими).
3. Обладнати будівлю суду спеціальним санвузлом для підсудних (засуджених).
4. Створити умови для відвідування суду маломобільними групами населення.
5. Забезпечити наявність ізольованого маршруту конвоювання підсудних (засуджених) до зали судових засідань.
6. Обладнати бокс для заїзду спеціального конвойного автомобіля або огорожену стоянку для спеціального автотранспорту варті.

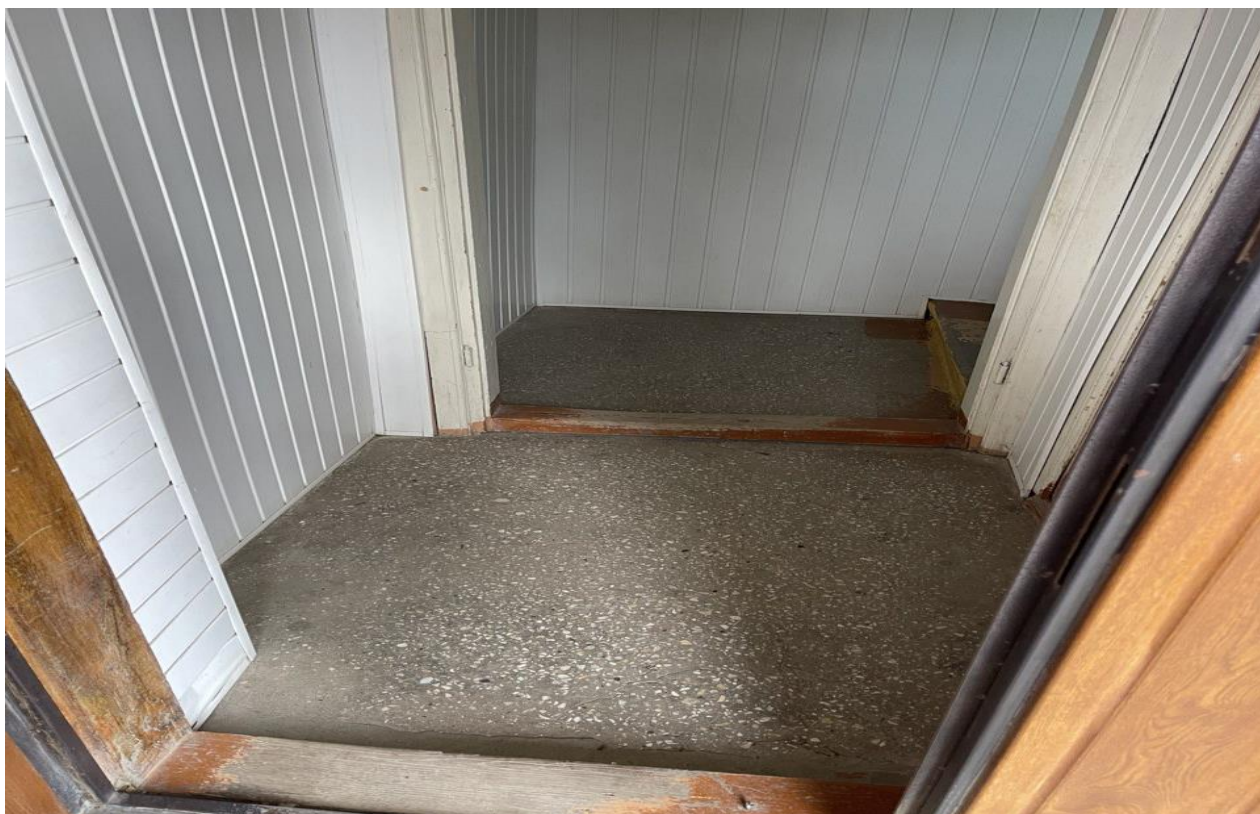
Φoto 7

Окрім того, у порушення вимог пункту 5.3, 6.1.2, та 6.3 ДБН Інклюзивність вхід до будівлі суду не обладнано пандусом (у разі неможливості влаштування пандусів слід застосовувати підйомні пристрої), у зв'язку з чим маломобільні групи населення без сторонньої допомоги не можуть потрапити до приміщення суду (фото 7).
