Омбудсман України  
Ombudsman of Ukraine

**ЗВІТ**  
**про результати відвідування**  
**Шумського районного суду Тернопільської області**  
**28.08.2025**

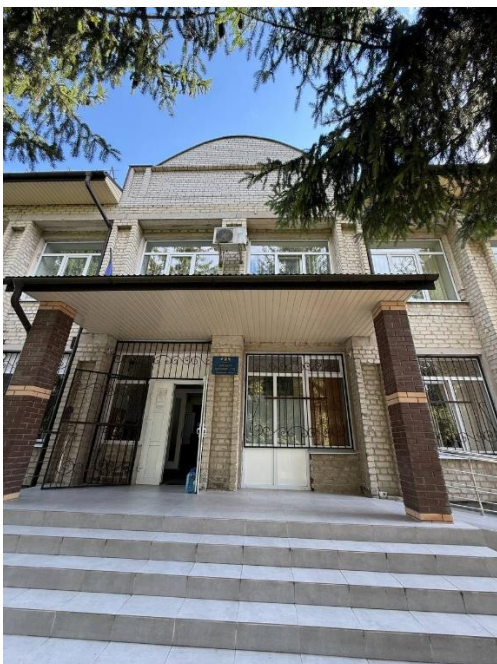
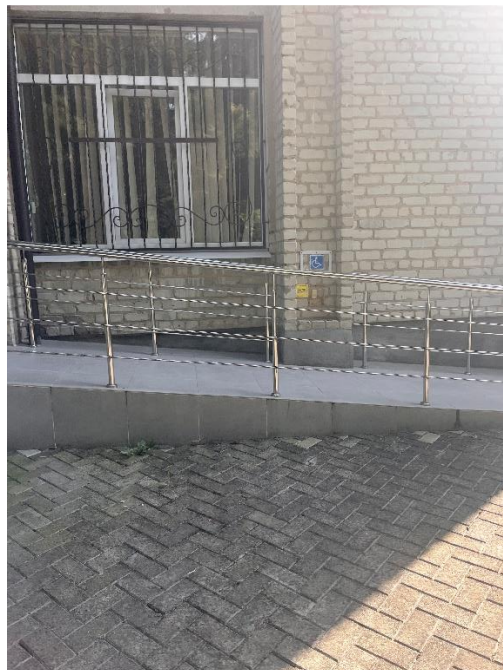
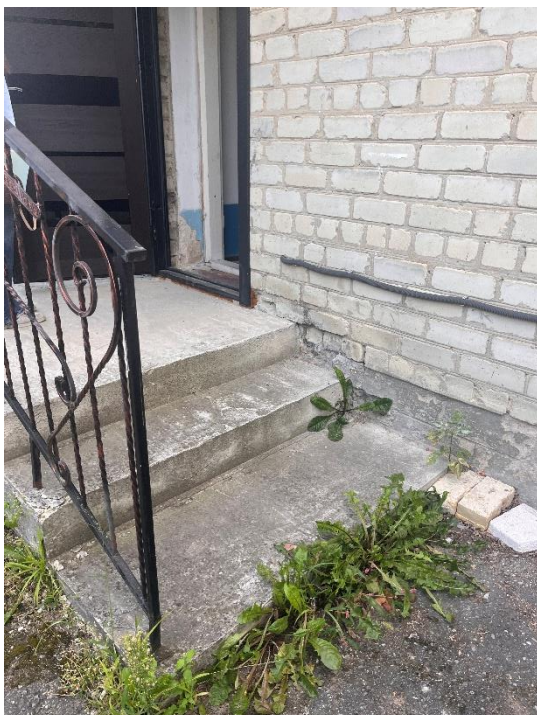
Фото 1

При вході до будівлі наявна вивіска із зазначенням повної назви суду. У будівлі суду облаштовано два входи – головний та спеціального призначення – для висадки та конвоювання підсудних. Центральний вхід обладнаний пандусом та кнопкою виклику персоналу для осіб з інвалідністю (фото 1-3).

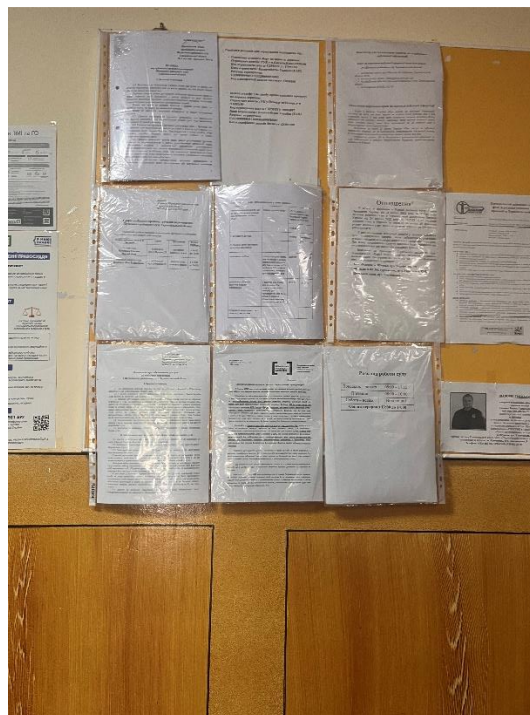
Фото 4

Пропускний режим та охорону суду здійснюють працівники Служби судової охорони. У приміщенні суду встановлено інформаційні стенди з наявною інформацією про графік прийому громадян, телефони гарячих ліній Державної судової адміністрації України, надання безоплатної правничої допомоги, правилами та обов'язками учасників судових процесів, зразками заяв тощо (фото 4).

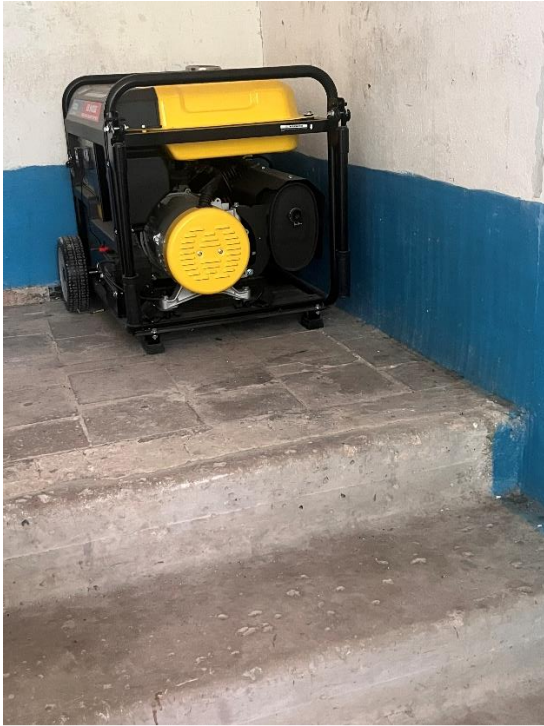
Фото 5

Для безперебійної роботи суду приміщення забезпечене генератором (фото 5).

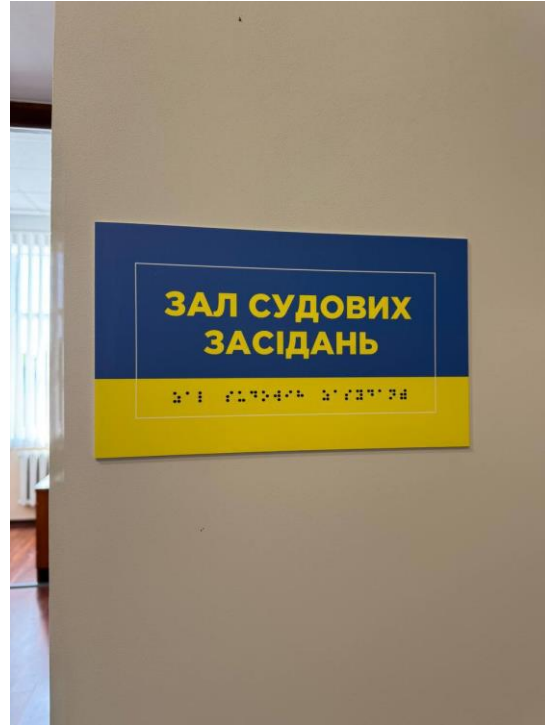
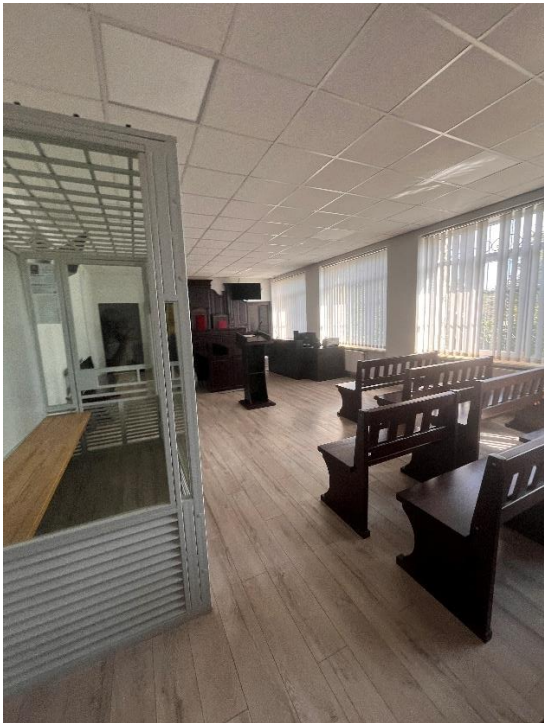
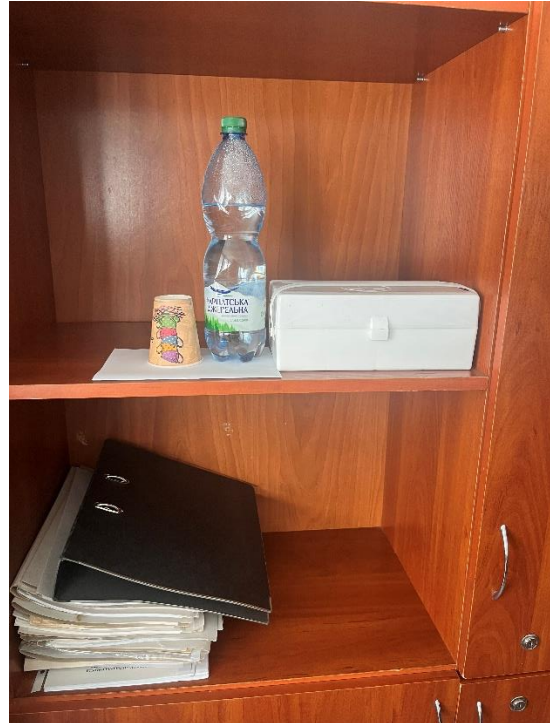
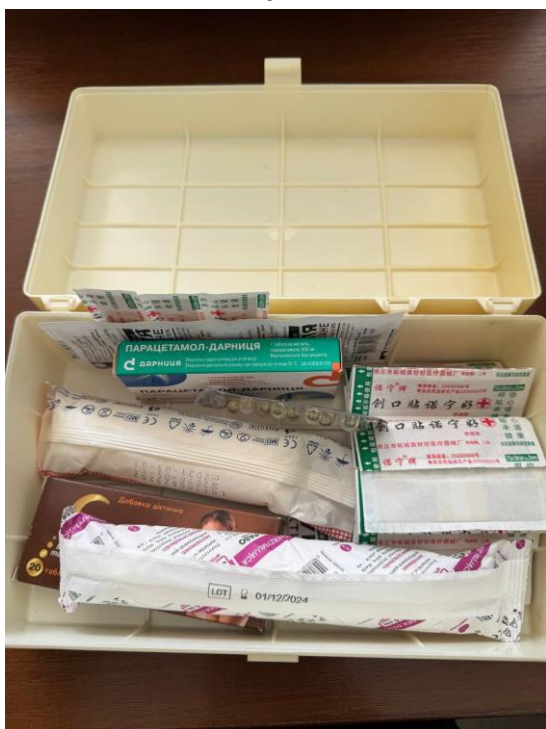
Фото 6

У суді наявний 1 зал судових засідань, розташований на другому поверсі, який використовується для розгляду кримінальних справ. Зал судових засідань забезпечено обладнанням для конференц зв'язку та кабіною для підсудних (засуджених) зі спеціального захисного скла. У ньому також наявні аптечка з актуальними строками дії ліків, вогнегасник, бутильована вода для учасників судових процесів, кнопка виклику охорони (фото 6-9).

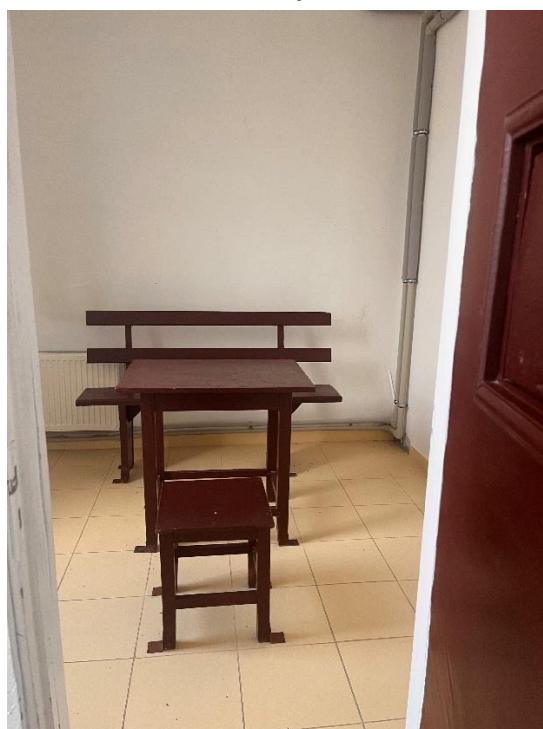
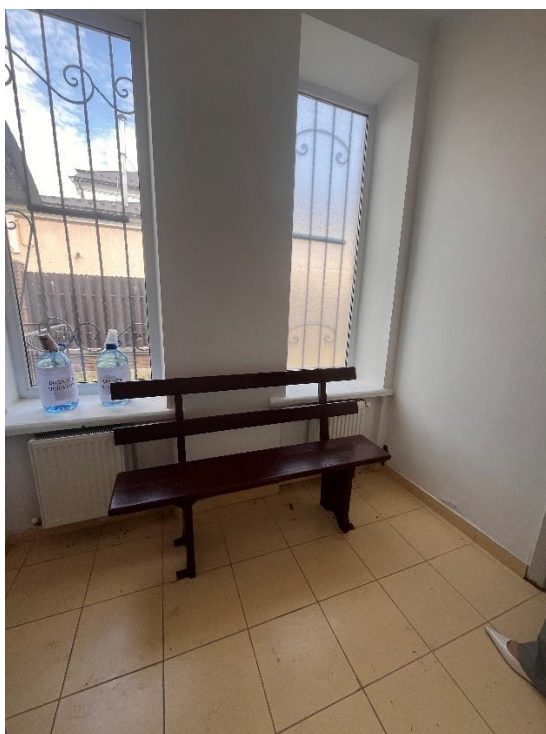
Фото 10

У будівлі суду наявна 1 камера для тримання обвинувачених, підсудних (засуджених), із загартованими вікнами. Поруч з кімнатою знаходяться санітарні вузли для обвинувачених, підсудних (засуджених) та конвою, забезпечено доступ до питної бутильованої води (фото 10, 11).

У ході відвідування встановлено, що в суді використовується 1 зал судових засідань для розгляду кримінальних справ. Відповідно до зазначених вимог, у суді має бути облаштовано 3 камер для тримання підсудних (засуджених), обвинувачених. Натомість у суді облаштовано 1 камеру для тримання підсудних (засуджених) площею 3 м<sup>2</sup>.

За таких обставин в суді не може забезпечуватись роздільне розміщення чоловіків і жінок, дорослих і неповнолітніх, а також інших осіб відповідно до вимог статті 8 Закону України «Про попереднє ув'язнення».

1. Опрацювати питання щодо забезпечення наявності у будівлі суду достатньої кількості камер для підсудних (засуджених) площею не менше ніж 4 м<sup>2</sup> на одну особу, виходячи з розрахунку три камери на одну залу судових засідань для розгляду кримінальних справ.

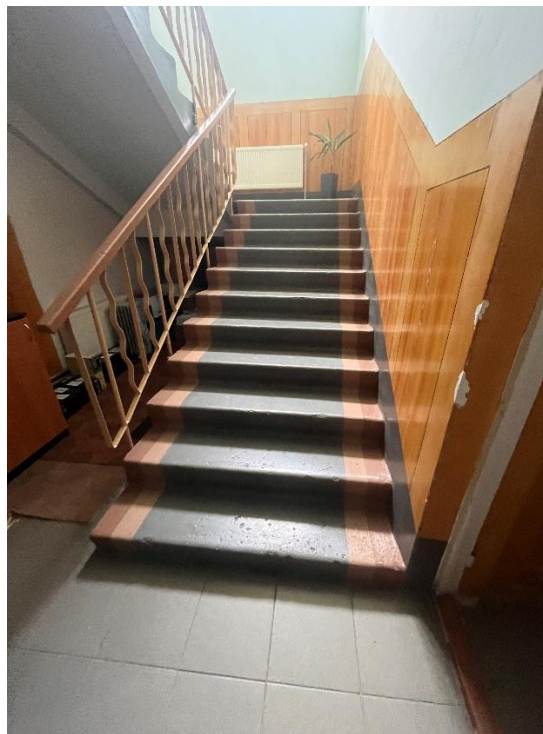
Фото 12

7. У порушення вимог пункту 6.3.1 ДБН Інклюзивність, на всіх наявних сходах будівель суду відсутнє контрастне маркування першої та останньої сходинки, яке повинне бути видно людям, які підіймаються і спускаються по сходах (фото 12).

5. Вжити заходи щодо створення для осіб з інвалідністю та інших маломобільних груп населення відповідні умови доступу до приміщень суду.
