**Омбудсман України**  
**Ombudsman of Ukraine**

**ЗВІТ**  
**про результати відвідування**  
**Чугуївського міського суду Харківської області**

**02.10.2024**

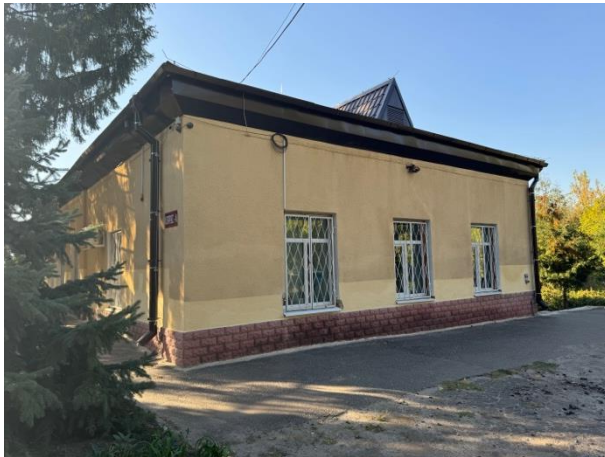
Фото 1

Суд розміщений у двох корпусних будівлях за адресою: площа Соборна, 2, місто Чугуїв Чугуївського району Харківської області. Корпус А є одноповерховою будівлею, в якій розміщено апарат Суду, канцелярію, а також залу № 1 (фото № 1 Додатку). Корпус Б є двоповерховою будівлею, в якій розміщено зали №№ 2, 3, 4, кімнати голови суду та суддів (фото № 2 Додатку).

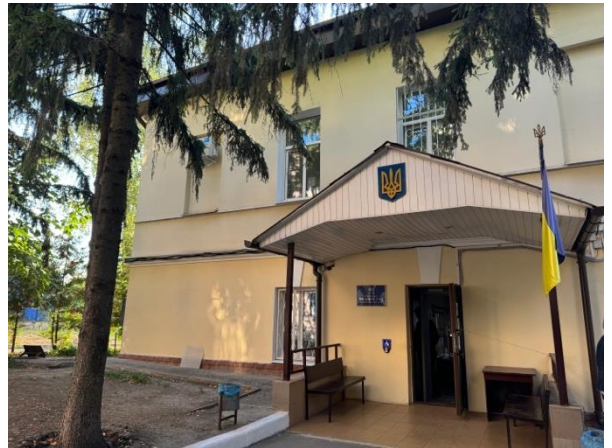
Фото 2

Корпусна будівля Б є двоповерховою. На шляху до входу в будівлю відсутні сходи та пороги. Біля входу в будівлю розміщена табличка з найменуванням суду та кнопкою виклику персоналу (фото № 2 Додатку). За дверним прорізом розташований металодетектор та пропускний пункт Служби судової охорони. Встановлено наявність шаф для зберігання речей, турнікет, за допомогою якого здійснюється пропускний режим. В середині будівлі в коридорі на 1 поверсі розміщена зала очікування та стіл із зразками процесуальних документів, довідковою інформацією, зокрема порядок звернення до Уповноваженого Верховної Ради України з прав людини, про можливість отримання безоплатної правової допомоги тощо (фото № 6 Додатку).

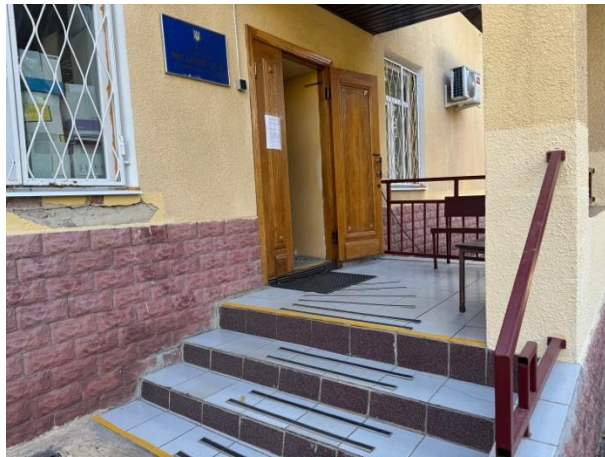
Фото 3

Вхід до корпусної будівлі А передбачає із себе сходову групу із ганком до вестибюльного приміщення (фото № 3 Додатку). При вході розміщена кнопка виклику персоналу та табличка із найменуванням Суду. За дверним прорізом розташований металодетектор та пропускний пункт Служби судової охорони. В вестибюльному приміщенні знаходяться шафи для зберігання речей, а також місце для складання процесуальних документів та заяв із наданими зразками (фото № 4 Додатку).

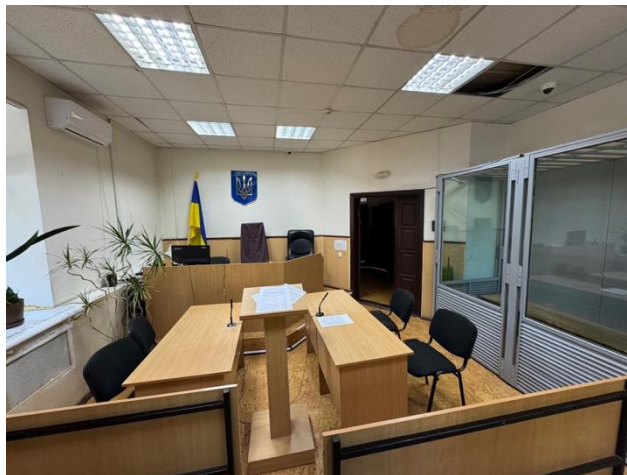
Фото 5

Всередині корпусної будівлі А розташована одна зала судових засідань № 1, що адаптована для слухання адміністративних, цивільних та кримінальних справ (фото № 5 Додатку). За словами адміністрації суду, в корпусній будівлі А

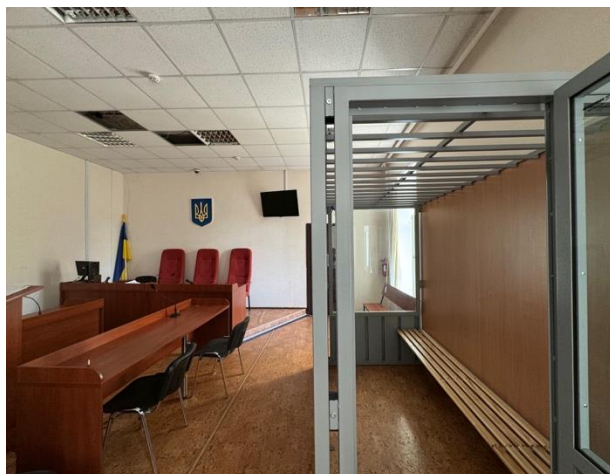
Фото 7

В будівлі Суду розташовано 3 зали судових засідань, для розгляду кримінальних справ адаптовані всі зали. Зали для розгляду кримінальних справ мають відеоспостереження, що забезпечує можливість здійснення правосуддя в онлайн-режимі, також наявні металеві бокси для підсудних із захисного скла та переговорні пристрої (фото № 7 Додатку).

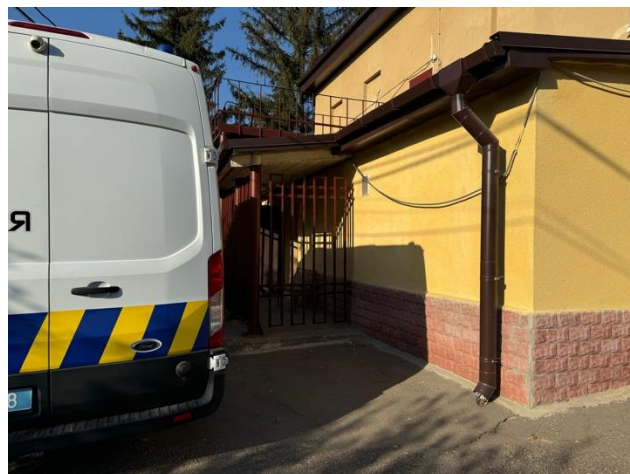
Фото 8

Також з'ясовано, що в Суді в приміщенні судової охорони знаходиться медична аптечка для надання першої домедичної допомоги (фото № 8 Додатку).

До корпусної будівлі Б передбачений окремий заїзд спецтранспорту та спеціальне паркувальне місце (фото № 8 Додатку). Вхід до приміщення конвою огорожений металевими ґратами, що відчиняються на ключ, та парканом. Приміщення конвою оснащено лавами, двома столами, переговорним пристроєм, присутній бутиль з питною водою (фото № 11 Додатку). Також наявний санвузол для підсудних із урною. В корпусній будівлі Б розміщена одна камера площею 7 м<sup>2</sup>, яка забезпечена лавами та приливно-витяжною вентиляцією та штучним освітленням.

2. У порушення вимог пункту 5.11 ДБН «Суди» та пункту 14 Інструкції з організації конвоювання не обладнано бокс для заїзду спеціального автотранспорту варті та посадки (висадки) обвинувачених (підсудних), засуджених або огорожена стоянка для спеціального автотранспорту варті (фото № 8 Додатку). Таким чином, порушується принцип ізольованості конвоювання, в результаті чого, такі обставини можуть призвести до виникнення надзвичайних подій, що в свою чергу є порушенням права на забезпечення безпеки в суді.

1.2. вжити заходів щодо обладнання автостоянки з боксом для заїзду спеціального автотранспорту варті та посадки (висадки) обвинувачених (підсудних);

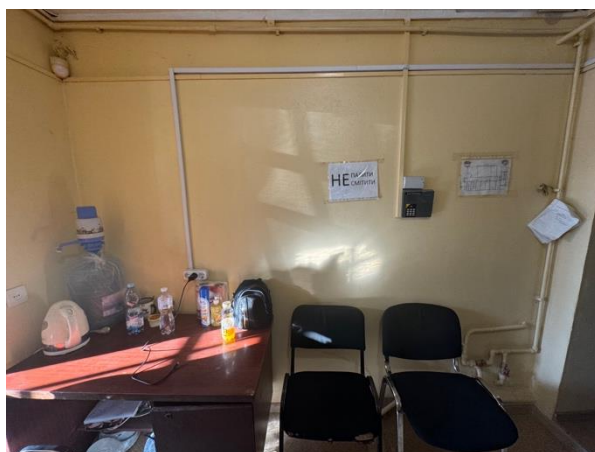
Фото 11

5. Моніторинговою групою з'ясовано, що у невідповідність вимогам пункту 12 Інструкції з організації конвоювання, в приміщенні для розміщення особового складу варті відсутня металева шафа, що замикається на замок, для

зберігання навісних замків, ключів від камер, спеціальних засобів та службових документів (фото № 11 Додатку).

1.8. облаштувати в приміщенні варті металеву шафу, що замикається на замок, для зберігання навісних замків, ключів від камер, спеціальних засобів та службових документів;

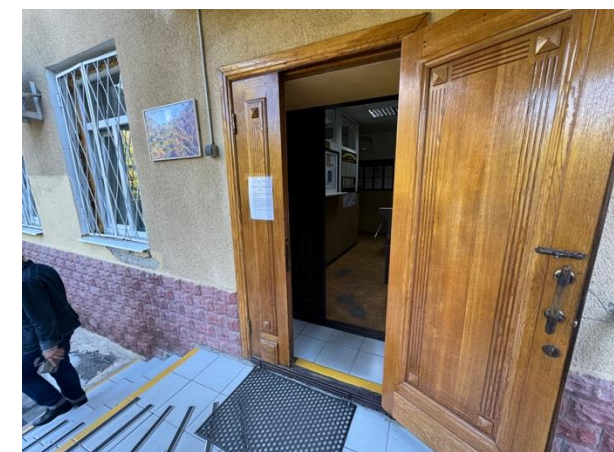
Фото 12

11. Моніторинговою групою з'ясовано, що будівля суду та її приміщення не адаптовані для потреб маломобільних груп населення та осіб з інвалідністю відповідно до вимог пунктів 5.3.1, 8.3.4, 8.3.5 Державних будівельних норм

В.2.2-40:2018 «Інклюзивність будівель і споруд» (далі – ДБН «Інклюзивність та доступність»), пунктів 6.2.1.4, 6.2.1.7, 7.1.2 ДБН «Суди», зокрема відсутні таблички контрастного кольору, що позначають текстово інформацію про назву суду та графік роботи, інформацію про призначення приміщень будівлі суду біля функціональних приміщень суду із дублюванням шрифтом Брайля. Вхідна група корпусної будівлі А не відповідає вимогам безперешкодного доступу для маломобільних груп населення, які зазначені в ДБН «Суди», ДБН «Інклюзивність та доступність» (фото № 12 Додатку). Зазначене унеможливорює рівний доступ до відвідування суду маломобільними групами населення.

1.5. вжити заходів щодо адаптації будівлі Суду для маломобільних груп населення відповідно до норм ДБН «Інклюзивність та доступність», зокрема шляхом розумного пристосування;

2.3 вжити заходів щодо адаптації будівлі Суду для маломобільних груп населення відповідно до норм ДБН «Інклюзивність та доступність», зокрема шляхом розумного пристосування;
