**ЗВІТ**  
**про результати відвідування**  
**Богодухівського районного суду Харківської області**

**18.12.2024**

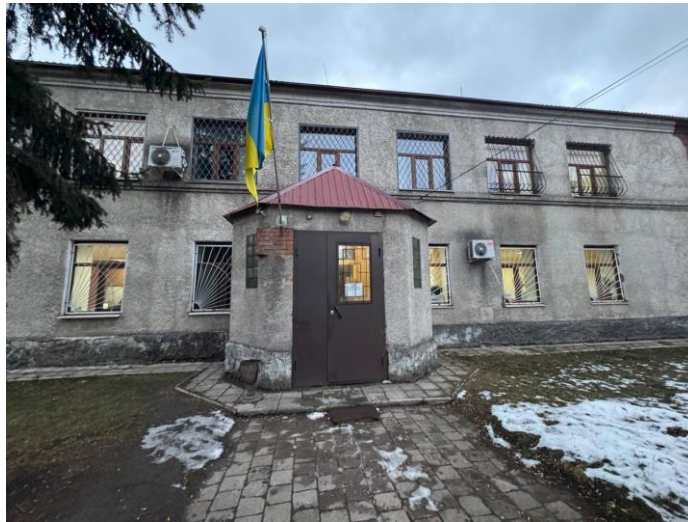
Фото 1

Суд розміщений у власній двоповерховій будівлі за адресою: площа Незалежності, 17, місто Богодухів Богодухівського району Харківської області (фото № 1 Додатку).

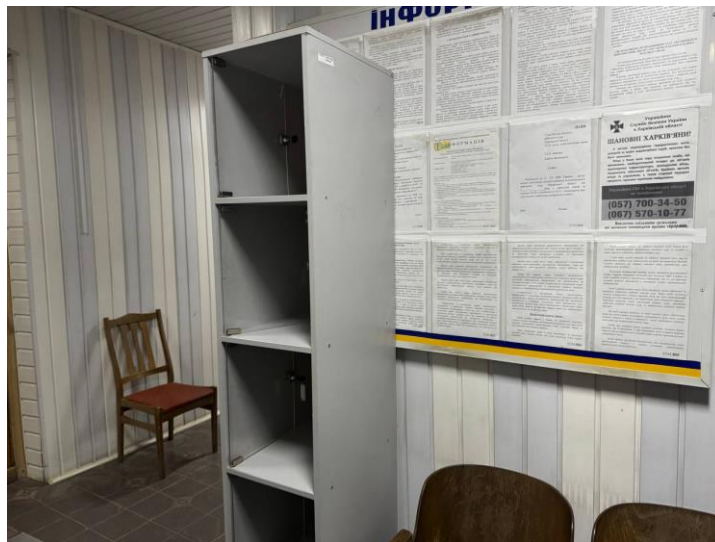
Фото 2

Відвідувачі Суду заходять та виходять з будівлі через центральний вхід, пропускний режим здійснюється працівниками Служби судової охорони. В вестибюльному приміщенні наявні металодетектори, металеві шафи для зберігання речей (фото № 2 Додатку), що зачиняються на замок, а також наявні два місця для складання процесуальних документів та заяв із наданими зразками (фото № 3 Додатку). Працівники Служби судової охорони мають доступ до перегляду зовнішньої та внутрішньої системою відеоспостереження з метою забезпечення безпеки в Суді та реагування на надзвичайні ситуації.

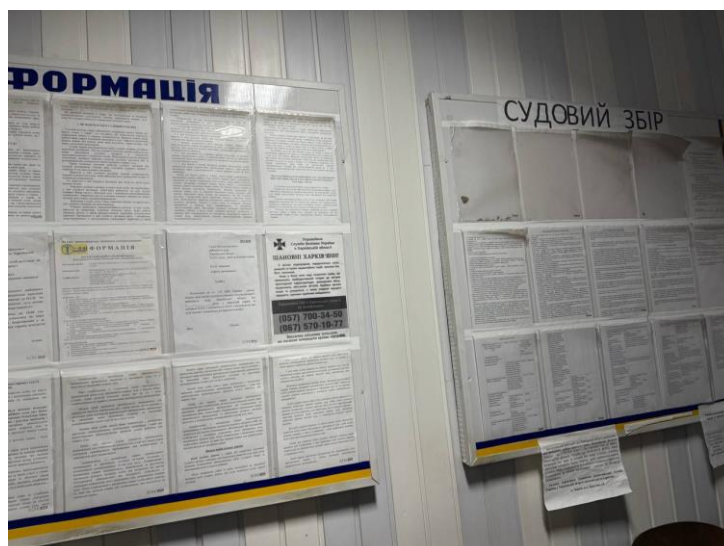
Фото 4

Заїзд спецтранспорту конвою здійснюється з боку заднього двору. Вхід та вихід підсудних у супроводі конвою здійснюється через задній вхід будівлі Суду. Маршрут підсудних веде до конвойного приміщення (фото № 4 Додатку), де є стіл, стільці для службовців варті, переговорний пристрій із судовими залами Суду та бутиль з питною водою. В Суді є дві камери для тримання підсудних, які оснащені суцільними металевими дверима. В середині камер розміщені лава та підставка, які щільно прикріплені до підлоги (фото № 5 Додатку). Стіни та підлога виконані з бетону. Освітлення в камерах штучне, вентиляція приливно-втяжна.

3. У порушення вимог пункту 15 Інструкції з організації конвоювання в приміщенні варті відсутній пульт централізованого відеонагляду (фото № 4 Додатку), а також концентратори та кінцеві пристрої охоронної та тривожної сигналізації.

4. У невідповідність вимогам пункту 12 Інструкції з організації конвоювання, в приміщенні для розміщення особового складу варті відсутня металева шафа, що замикається на замок, для зберігання навісних замків, ключів від камер, спеціальних засобів та службових документів (фото № 4 Додатку).

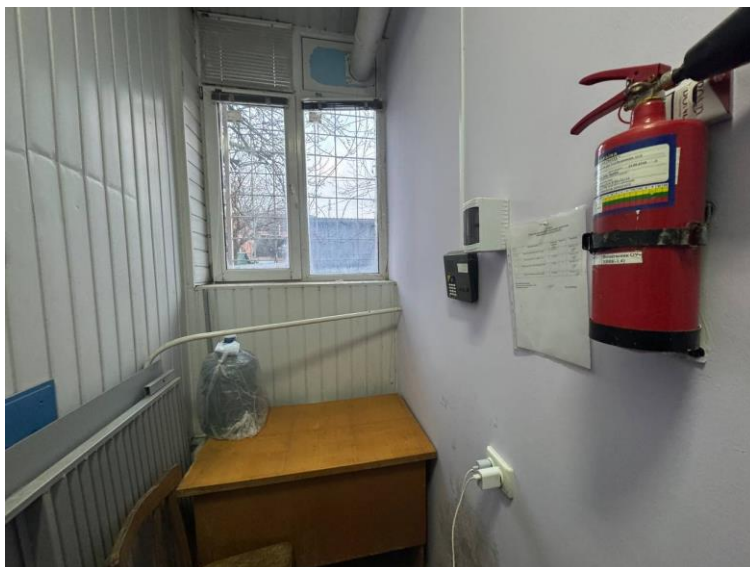
Згідно з інформації, отриманої в ході відвідування Суду, система відеонагляду передбачена лише в приміщенні судової охорони, де виводиться зображення з камер спостереження, що охоплює приміщення суду, зокрема варті та камери для тримання підсудних. Однак зазначена система не забезпечує достатньої поінформованості варті про перебування підсудних у камері для тримання, а також не гарантує належного рівня безпеки під час транспортування підсудних до зали судових засідань.

6. забезпечити розміщення в приміщенні варті (конвою) пульту централізованого відеонагляду, розмістити достатнє освітлення на маршруті конвоювання підсудних (засуджених) з місця висадки до камери та до зал судових засідань;

8. Облаштувати в приміщенні варті (конвою) конвою металеву шафу, що замикається на замок, для зберігання навісних замків, ключів від камер, спеціальних засобів та службових документів;

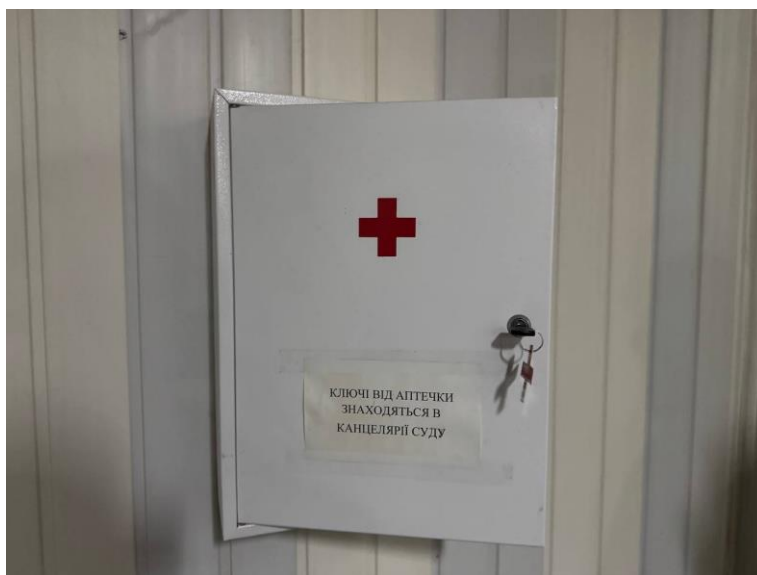
Фото 6

В Суді наявні дві аптечки, перша містить допоміжні засоби першої домедичної допомоги (бинт, пластир, медичні серветки), що розміщена в металевій шафі, що зачиняється на замок на першому поверсі будівлі Суду (фото № 6 Додатку) та друга, що знаходиться в канцелярії Суду (фото № 7 Додатку). Моніторингова група ознайомилась зі вмістом аптечки та було з'ясовано, що серед медичних препаратів не міститься таких, що мають прострочений термін придатності.

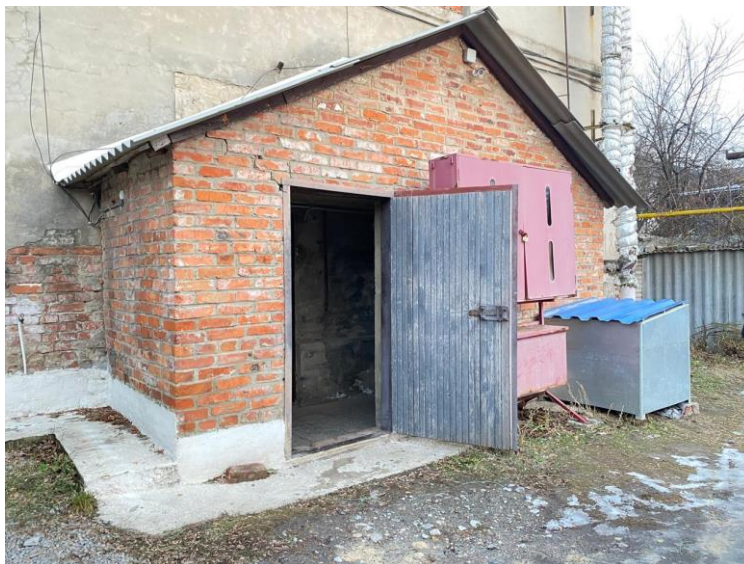
Фото 8

2. У порушення вимог пункту 5.11 ДБН «Суди» та пункту 14 Інструкції з організації конвоювання в Суді не обладнано бокс для заїзду спеціального автотранспорту варті та посадки (висадки) обвинувачених (підсудних), засуджених або огорожену стоянку для спеціального автотранспорту варті (фото № 8 Додатку).

Таким чином, порушується принцип ізольованості конвоювання, в результаті чого, такі обставини можуть призвести до виникнення надзвичайних подій, що в свою чергу є порушенням права на забезпечення безпеки в суді.

5. Обладнати ізольовану стоянку (бокс) для спеціального автотранспорту варті або огорожену стоянку для спеціального автомобіля;

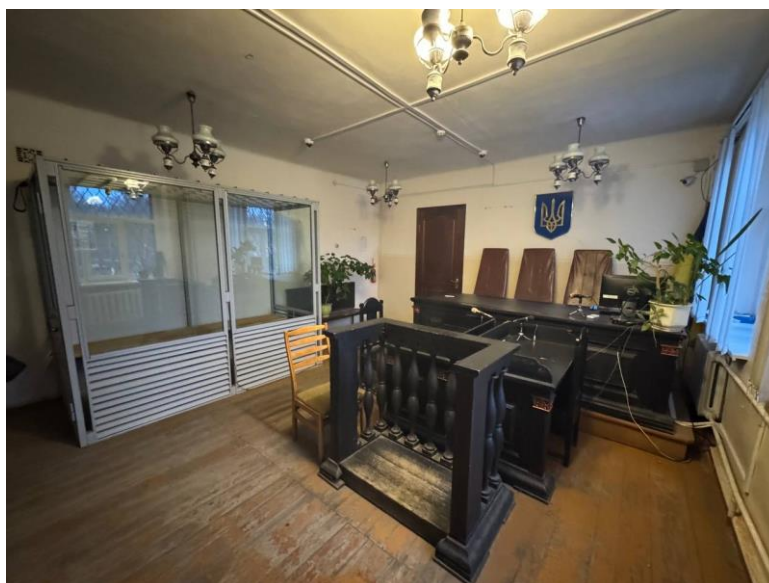
Фото 9

Для здійснення правосуддя в будівлі Суду розташовано три зали судових засідань, з них одна зала на першому поверсі та дві на другому поверсі (фото № 9 Додатку). Усі три судових зали адаптовані для проведення кримінальних справ, судові зали оснащені боксами з металу та органічного скла, переговорними пристроями з конвойною кімнатою, системою відеоспостереження. Проведення засідань за участі осіб з інвалідністю та
