## **ЗВІТ**

**про результати відвідування  
Заставнівського районного суду Чернівецької області**

**12.03.2025**

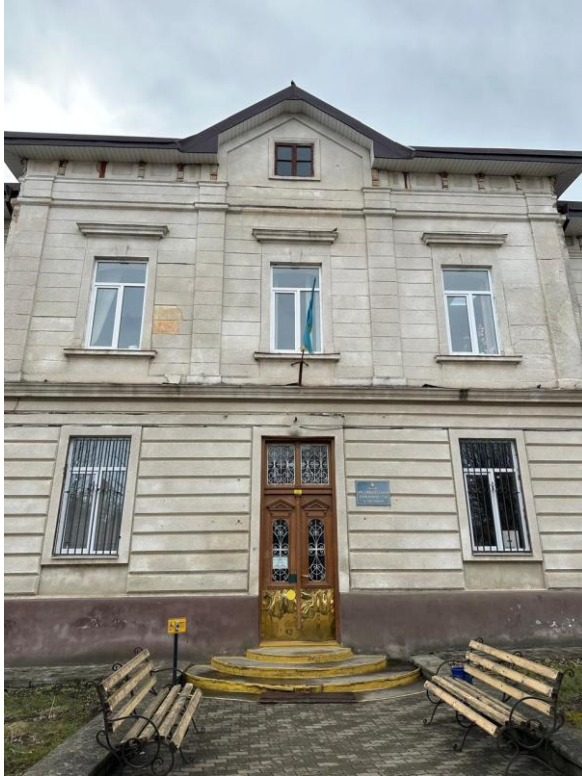
Фото 1

Суд розміщений у двоповерховій будівлі (фото 1). У будівлі суду облаштовано два входи/виходи – основний (центральный), службовий. При вході до суду розміщена кнопка виклику персоналу для маломобільних осіб.

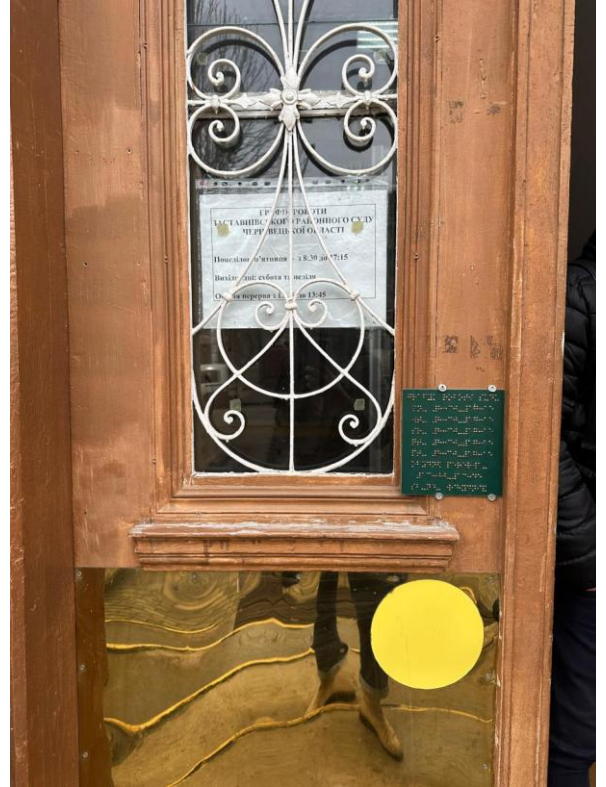
Фото 2

Згідно з вимогами пунктів 8.3.3 та 8.4.2.3 Державних будівельних норм В.2.2-40:2018 «Інклюзивність будівель і споруд», затверджених наказом Міністерства регіонального розвитку, будівництва та житлово-комунального господарства України 30.11.2018 № 327 (далі – ДБН Інклюзивність), на вхідних дверях до суду розміщено контрастно забарвлені попереджувальні смуги та наявна табличка зі шрифтом Брайля (фото 2).

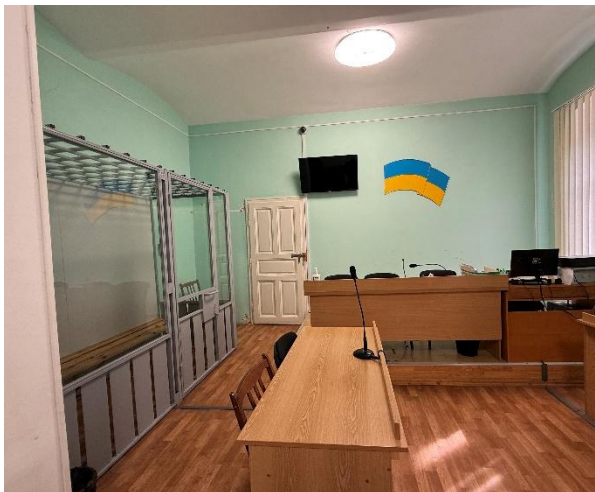
Фото 3

У суді розміщено три зали судових засідань: одна зала для розгляду кримінальних справ розташована на першому поверсі та дві зали судових засідань – на другому поверсі. Під час відвідування групою НПМ оглянуто залу судових засідань для розгляду кримінальних справ (фото 3).

У залі судового засідання для розгляду кримінальних справ розміщена кабіна для обвинувачених (підсудних), засуджених із захисного скла та обладнано систему відеоконференцз'язку для проведення судових засідань у режимі відеоконференції.

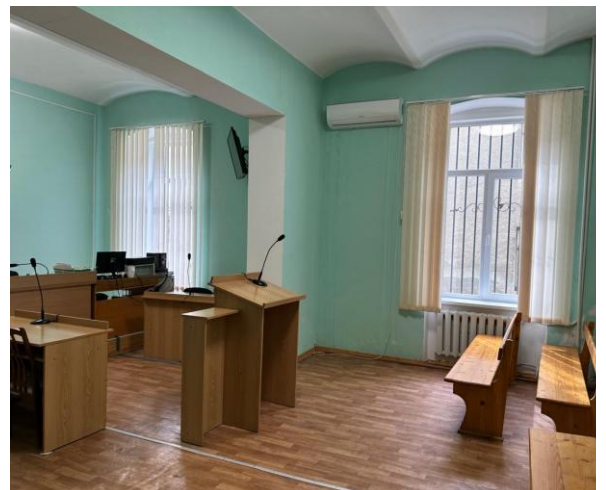
Фото 4

Вікна зали судового засідання для розгляду кримінальних справ загратовані (фото 4), що дозволяє забезпечити безпеку в суді та відповідає вимогам пункту 11 Інструкції з організації конвоювання та тримання в судах обвинувачених (підсудних), засуджених за вимогою судів, затвердженого спільним наказом Міністерства внутрішніх справ України, Міністерства юстиції України, Верховного Суду України, Вищого спеціалізованого суду України з розгляду цивільних і кримінальних справ, Державної судової адміністрації України, Генеральної прокуратури України від 26.05.2015 № 613/785/5/30/29/67/68 (далі – Інструкція).

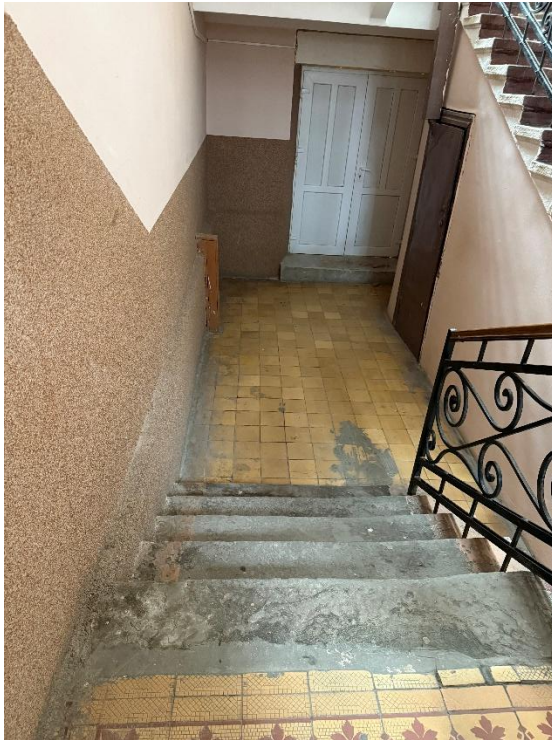
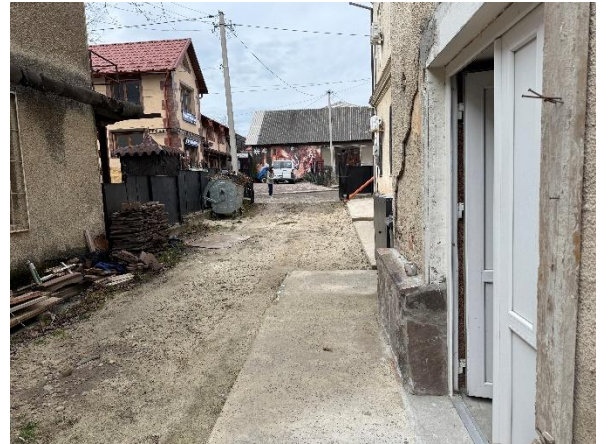
2. У порушення вимог пункту 15 Інструкції, на окремих ділянках маршруту конвоювання відсутнє відеоспостереження, а саме: при службовому вході до будівлі та в коридорі до зали судового засідання відсутнє відеоспостереження. Така практика створює додаткові ризики порушення прав обвинувачених (підсудних) та засуджених (фото 5-6).

2. Забезпечити відеоспостереження на всіх ділянках маршруту конвоювання;

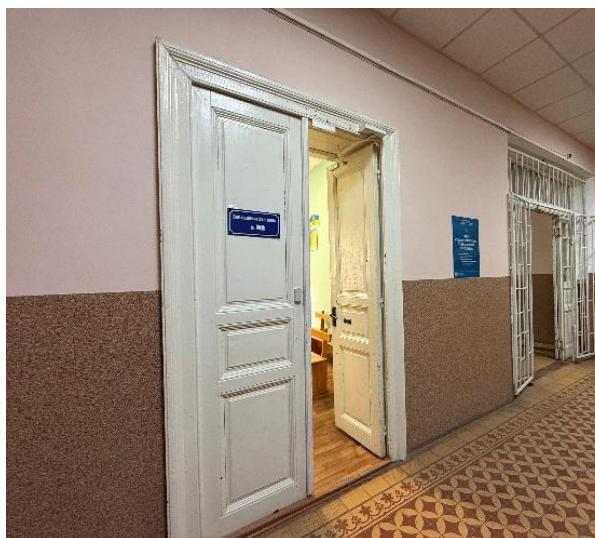
Φοτο 7

4. Установлено порушення вимог пункту 7.1.9 ДБН Суди та пункту 13 Інструкції, а саме: у приміщенні суду маршрут конвоювання обвинувачених (підсудних), засуджених не ізольований, оскільки обвинувачені (підсудні) та засуджені частково конвоюються доступним для третіх осіб коридором, що призводить до порушення їх прав та прав оточуючих на безпеку (фото 7).

4. Забезпечити ізольованість маршруту конвоювання обвинувачених (підсудних), засуджених;

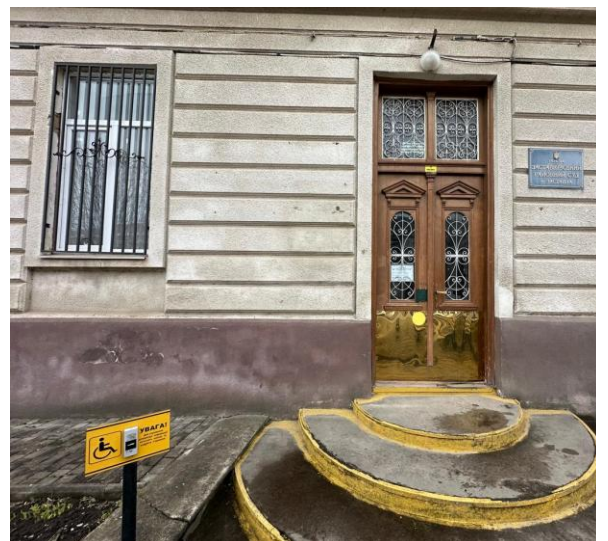
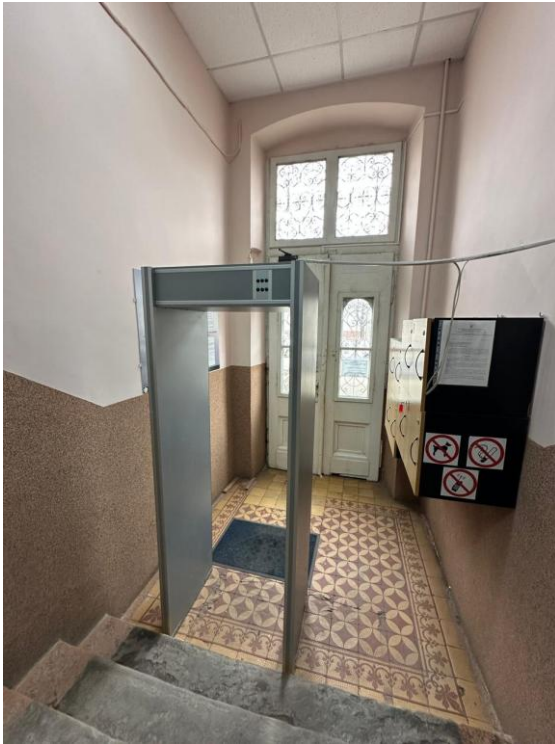
У порушення вимог пунктів 5.3 та 6.3 ДБН Інклюзивність, приміщення суду не обладнано зовнішніми та внутрішніми пандусами, у зв'язку з чим маломобільні групи населення, без сторонньої допомоги не можуть потрапити до зали судових засідань, санітарного вузла та інших приміщень суду (фото 8-9).

6. Створити для маломобільних груп населення відповідні умови доступу до приміщень суду;

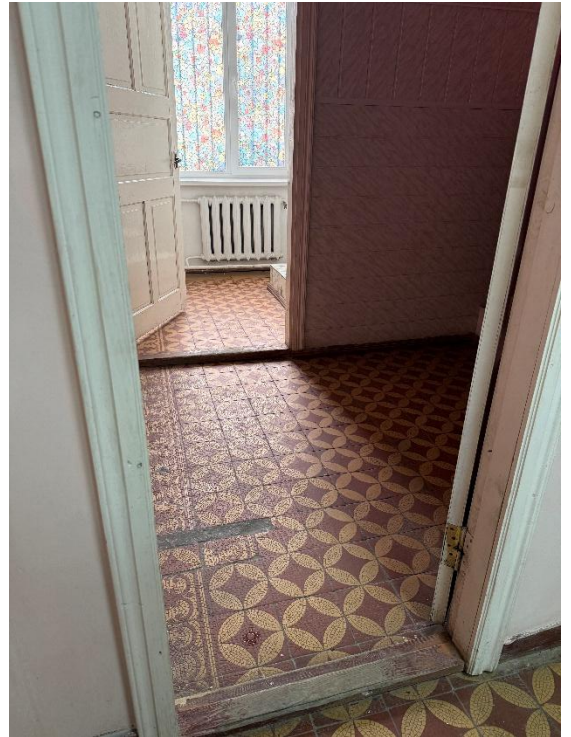
Фото 10

7. Окрім цього, у порушення вимог пункту 11.5 ДБН Інклюзивність, санітарні вузли у приміщенні суду не пристосовані для користування маломобільними групами населення у зв'язку з можливістю людині на кріслі колісному потрапити до санітарної кімнати (фото 10).
